Svedjanvegen 8, 7716 STEINKJER

**Guldbergaunet - Innholdsrik
enebolig like ved butikk og skole.
Romslig eiendomstomt.
Gangavstand til sentrum.**

Salgsobjekt: Enebolig

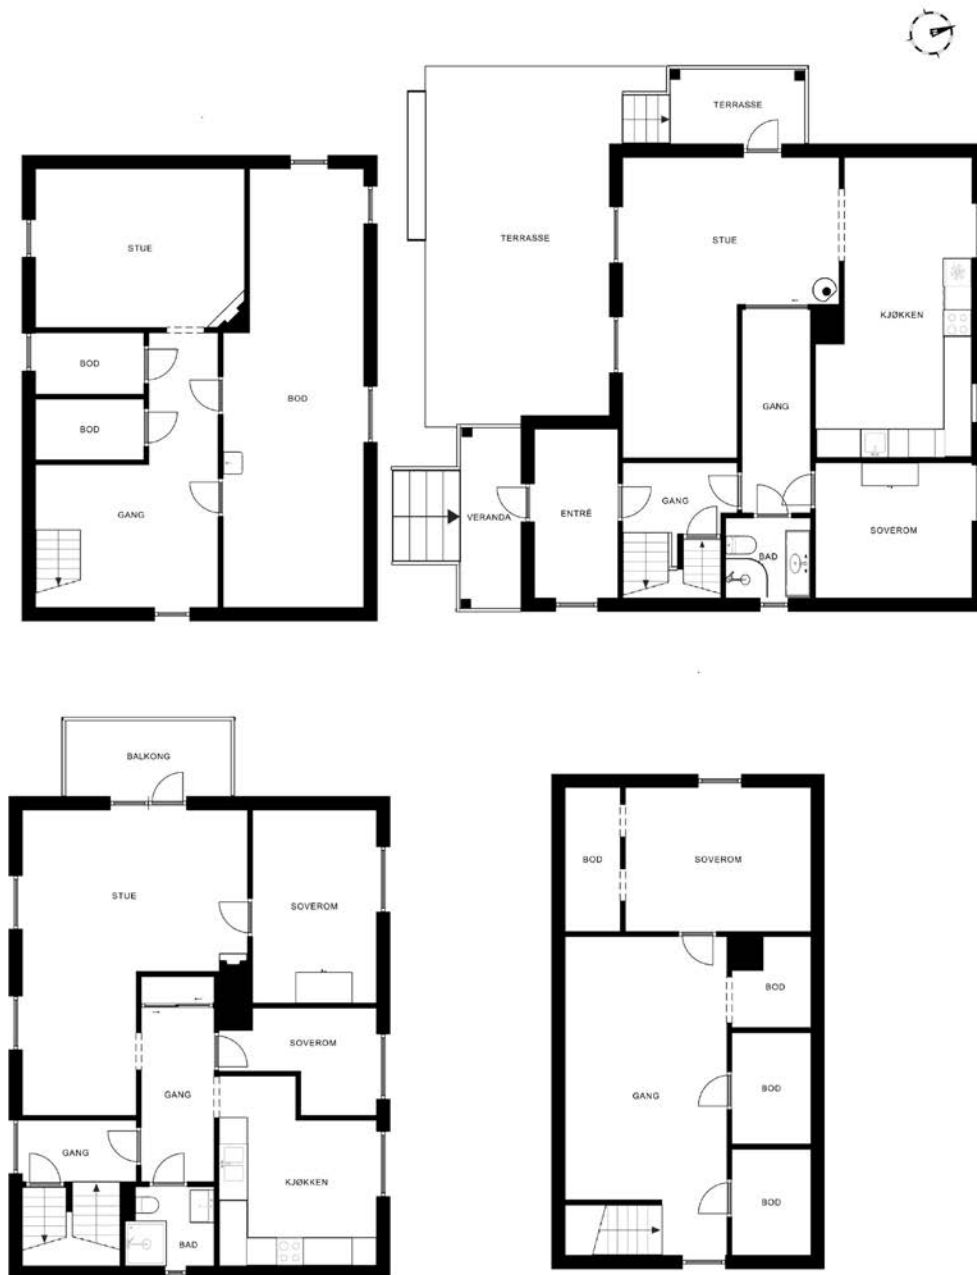
Plantegning

Plantegningen er ikke målbar, og noe avvik kan forekomme. Megler/selger tar ikke ansvar for ev. feil.
Innredning og faste installasjoner kan avvike fra den faktiske innredningen.

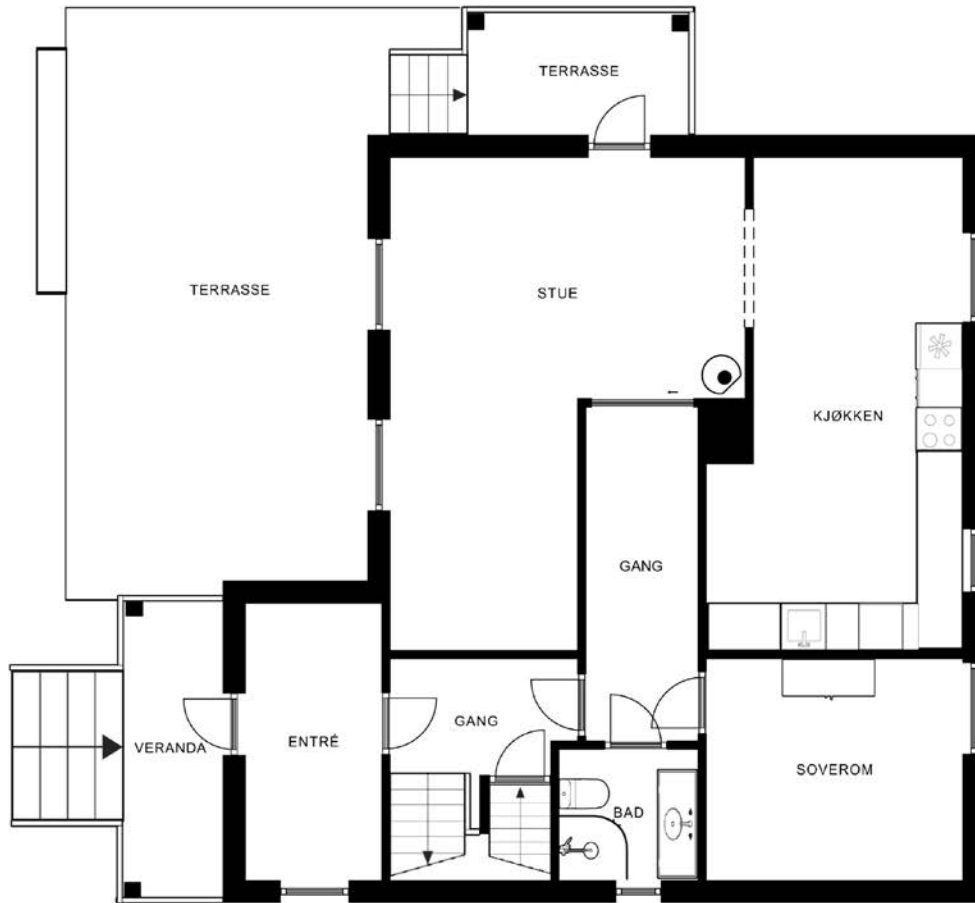
Plantegning

Plantegningen er ikke målbar, og noe avvik kan forekomme. Megler/selger tar ikke ansvar for ev. feil.
Innredning og faste installasjoner kan avvike fra den faktiske innredningen.

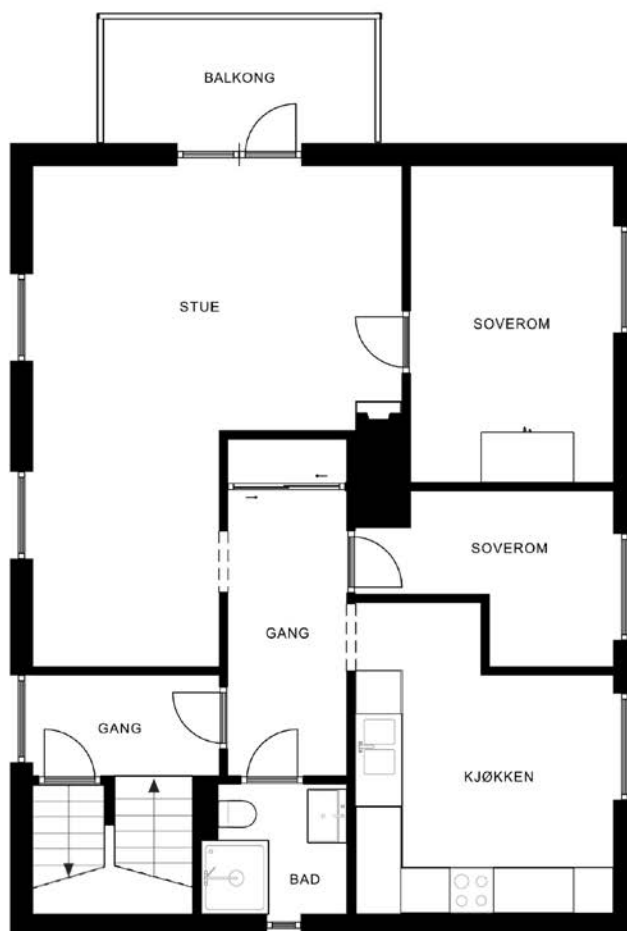
Plantegning

Plantegningen er ikke målbar, og noe avvik kan forekomme. Megler/selger tar ikke ansvar for ev. feil.
Innredning og faste installasjoner kan avvike fra den faktiske innredningen.
