Svedjanvegen 8, 7716 STEINKJER

**Guldbergaunet - Innholdsrik  
enebolig like ved butikk og skole.  
Romslig eiendomstomt.  
Gangavstand til sentrum.**

# Guldbergaunet - Innholdsrik enebolig like ved butikk og skole. Romslig eiendomstomt.

| Tilstandsrapport ..... | 38 |

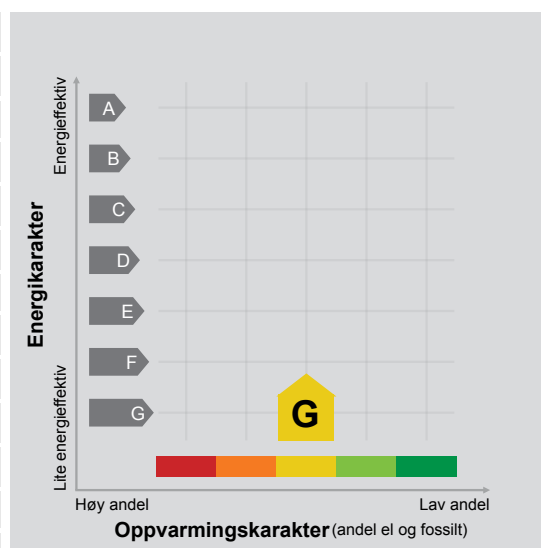
**Energimerket** angir boligens energistandard. Energimerket består av en energikarakter og en oppvarmingskarakter, se i figuren. Energimerket symboliseres med et hus, hvor fargen viser oppvarmingskarakter, og bokstaven viser energikarakter.

**Energikarakteren** angir hvor energieffektiv boligen er, inkludert oppvarmingsanlegget. Energikarakteren er beregnet ut fra den typiske energibruken for boligtypen. Beregningene er gjort ut fra normal bruk ved et gjennomsnittlig klima. Det er boligens energimessige standard og ikke bruken som bestemmer energikarakteren. A betyr at boligen er energieffektiv, mens G betyr at

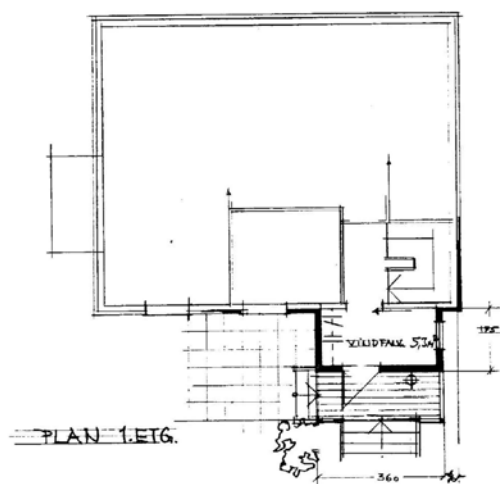
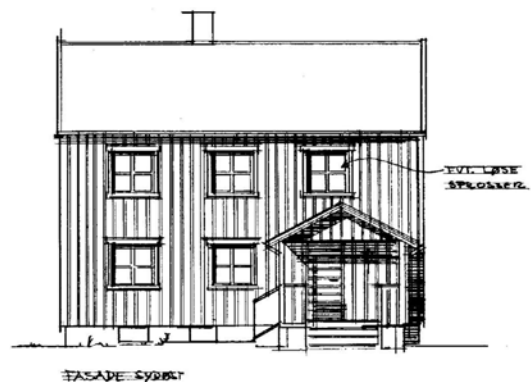
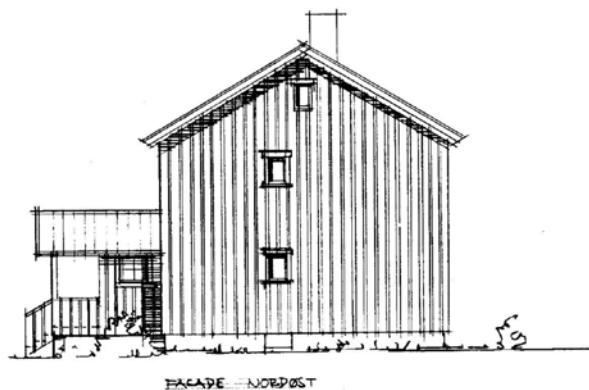
| TILBYGG / ETTERISOLEERING AV BOLIG FOR<br>SVERRE MATHIAS STEINKER | | FASADER / PLANER | |

| PER AUDUN LETNES | | SKALA 1:100 | TYPE NR |
| ARKITEKT MNAL - NPA | VERDAL | DATE: 28.05.89 | 8632 |
