**Sjarmerende sveitservilla fra 1896, med stor tomt og idyllisk og rolig beliggenhet på Øydegard i Tingvoll kommune.**

# Tilstandsrapport

## ENEBOLIG

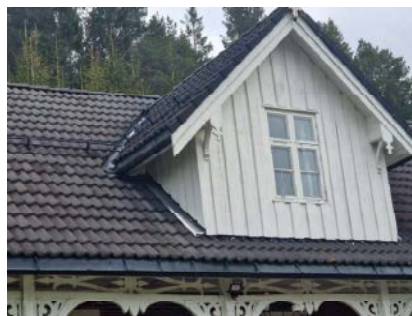
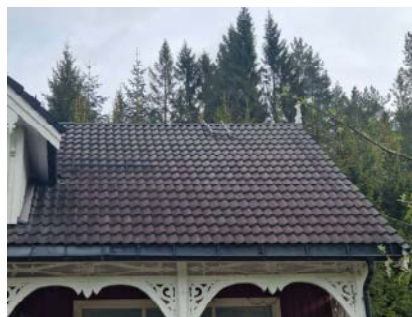
- Overvåk tilstanden jevnlig. For å få tilstandsgrad 0 eller 1 må tekkingen skiftes ut, men tidspunktet for når dette er nødvendig er vanskelig å si noe om.
- Når takteking og undertak begynner å bli gamle, øker risikoen for lekkasjer, noe som kan føre til omfattende og kostbare reparasjoner av underliggende konstruksjoner dersom en ikke foretar tiltak på konstruksjonene før dette oppstår.

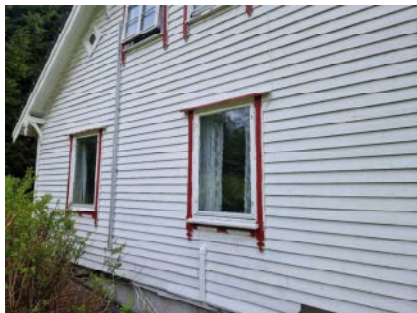
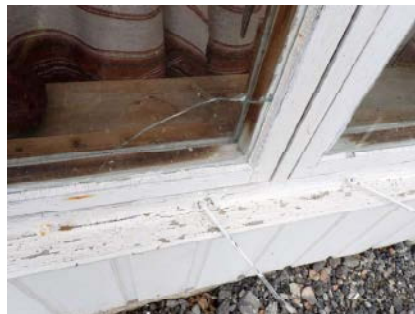
## TG 3 Vinduer

Bygningen har malte trevinduer med 2-lags glass.

Det må påregnes vedlikehold og fornying.

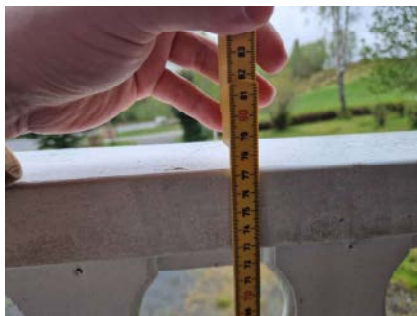
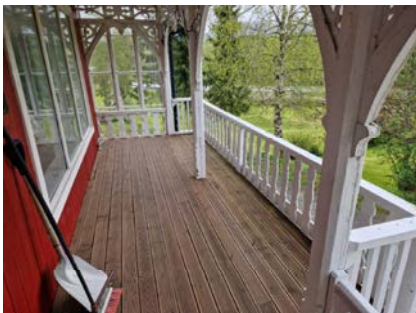
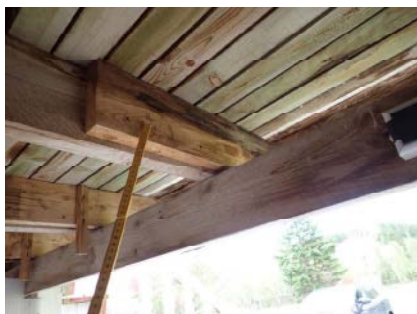
Verandaens konstruksjoner må forsterkes og utbedres. Slik konstruksjonen står i dag kan bjelkelaget knekke, hvis avviket ikke blir utbedret.

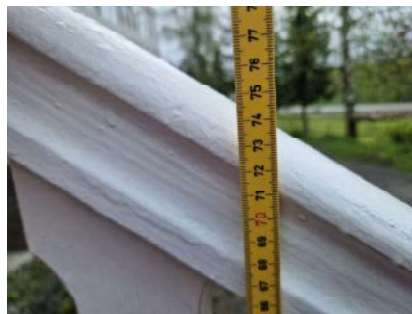
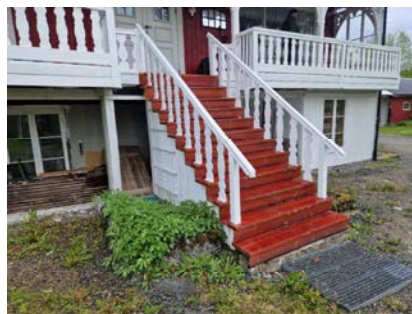
## TG 2 Utvendige trapper

Boligen er etablert med en utvendig trapp av treverk, opp til verandaen.

Det er ikke krav om utbedring. Ved lav rekkverkshøyde er fallrisiko økt og det anbefales å forhøye rekkverk.

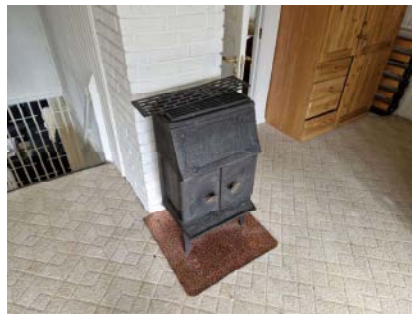
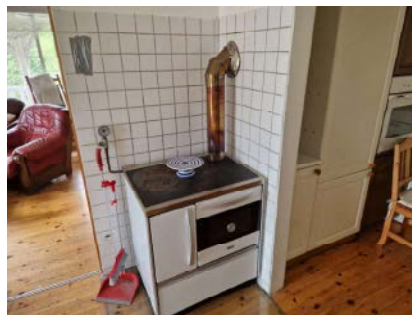
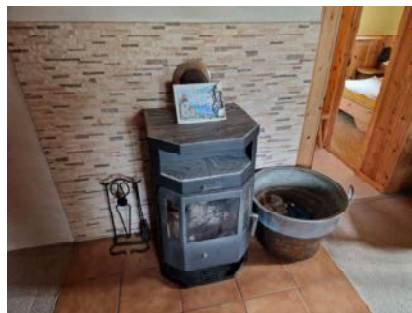
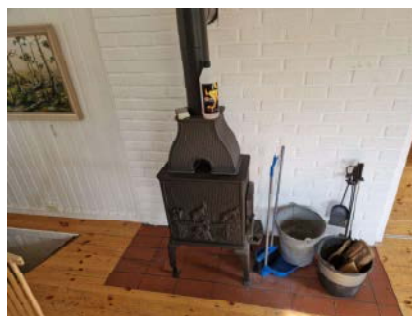
## TG 3 Pipe og ildsted

Boligen er utstyrt med en teglsteins pipe med pusset overflater. Det er montert flere vedovner med dør, igjennom bygget.

- Det er påvist brennbart materiale nærmere enn 300 mm fra sotluke/feieluke.
- Det er påvist sprekker og/eller riss i pipe.
- Pipevanger er ikke synlige.

Anbefaler å innhente dokumentasjon. Kostnadskonsekvens er satt for kostnad i forbindelse med kontroll og ikke en eventuell utbedring, da pipen bør kontrolleres nærmere. ytterligere kostnader må påregnes. Slik som pipen står i dag er det økt brannrisiko.

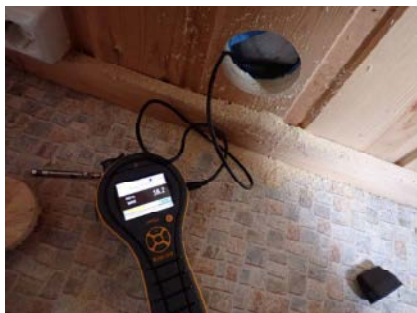
## TG 3 Rom Under Terreng

Rom under terreng er primært innredet som oppholds ro og bod areal. Hulltaking er foretatt og det er påvist avvik i konstruksjonen. Hulltaking er foretatt ved/i soverommet. Fuktkvotemåling (vekt%) i konstruksjonen ble målt til 18.

- Det er gjennom hulltaking påvist høyt fuktnivå inne i trekonstruksjonen i hulltakingen, men ikke påvist fuktskader i dette området. Høy luftfuktighet kan over tid føre til muggvekst eller sverting av materialer. Samtidig kan materialer og konstruksjoner bli ødelagt. Det er påvist at det er brukt isopor som vegg isolasjon.

- Det påviste fuktnivå gir grunn til å overvåke konstruksjonen jevnlig for å se utvikling over tid, og eventuelt foreta tiltak for å unngå fuktskader. Isopor/styropor er brannfarlig materiale og kan ikke brukes som isolasjon i veggkonstruksjon. Isoporen må fjernes fra veggkonstruksjonen eller gipses inn. Priskonsekvens reflekterer kost av riving av isopor og gjenoppbygging. Tiltak ved eventuell fuktsikring er ikke medtatt.

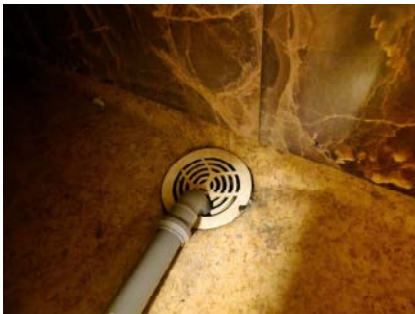
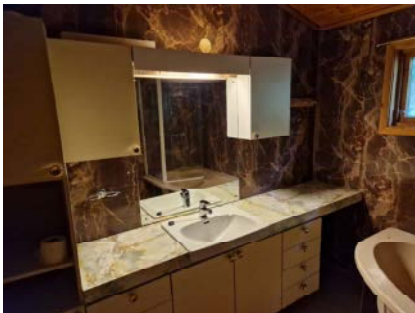
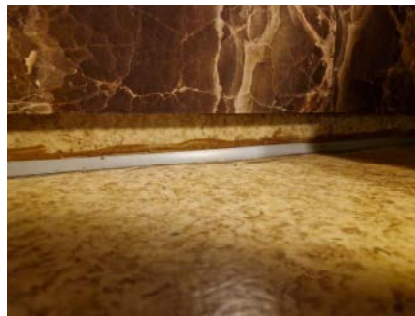
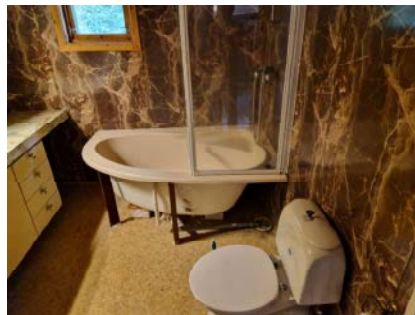
- Manglende oppgradering av våtrommet medfører høy risiko for at konstruksjonene ikke vil tåle vanlig bruk av vann eller lekkasjer. Dette kan føre til fuktskader på tilstøtende konstruksjoner.
- Manglende oppgradering av våtrommet medfører høy risiko for at konstruksjonene ikke vil tåle vanlig bruk av vann eller lekkasjer. Selv om det er dusjkabinett, er det fortsatt en betydelig risiko for at våtrommets konstruksjoner ikke tåler lekkasjer. Dette kan føre til fuktskader på tilstøtende konstruksjoner.

Slik våtrommet står i dag er det en risiko konstruksjon. For at rommet skal oppnå en TG 0 eller 1 må vaskerommet opp til dagens krav. Alle forhold med tettesjikt, våtsone, sluk m.m. må dokumenteres.

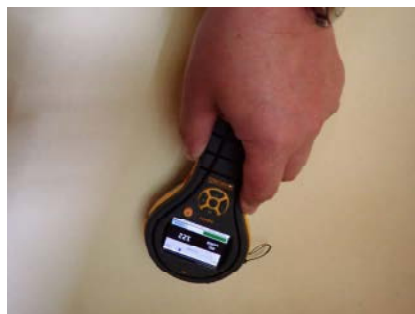
## LOFT > BAD

Våtrommets tettesjikt er ikke tette og våtrommet må fornyes inkludert tettesjikt. Det er derfor ikke målt fukt inne i vegg, men foretatt fuktsøk.

Våtrommet må fornyes med tettesjikt. Det ble ikke påvist fukt ved fuktsøk med fuktindikator. Ved bruk av badet som det er idag, så er det fare for fuktskader i konstruksjonen.

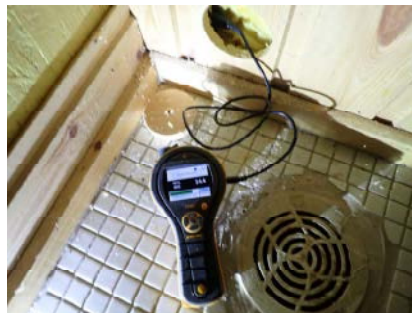
## UNDERETASJE > BAD

Resultatet er i grenseland for fukt i vegg. Det anbefales å følge med på utviklingen.

- Hulltaking er foretatt og det er påvist avvik i konstruksjonen.

Dersom det ikke gjøres tiltak, så er det risiko for fuktskade i vegg.

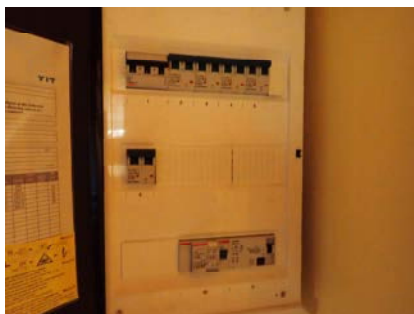
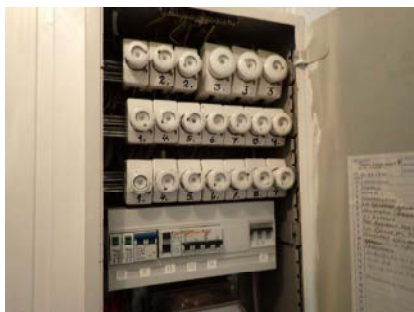
8. Er det tegn til at det har vært termiske skader (tegn på varmgang) på kabler, brytere, downlights, stikkontakter og elektrisk utstyr? Sjekker samtidig tilstanden på elektrisk tilkobling av varmtvannsbereider, jmfør eget punkt under varmtvannstank  
**Nei**
9. Er der synlig defekter på kabler eller er disse ikke tilstrekkelig festet?  
**Ja**

Kostnadsestimat i rapporten her, er for en EL-kontroll og hensyntar ikke eventuelle fremtidige påkostninger for utbedring av eventuelle avvik.

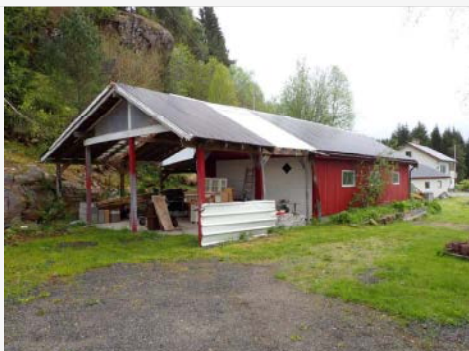
### Garasje

Garasjen er oppført på støpte betongdekke med ringmur. Veggkonstruksjonen er av bindingsverk kledd med ståendeboardkledning. Taket har saltak form tekket med stålplater. Konstruksjonen er av plassbygde sperrekonstruksjoner. Garasjen er ikke tilstandsvurdert.
