Austarheim skule  
Rustå barnehage

# Enebolig med nærhet til skole og barnehage.

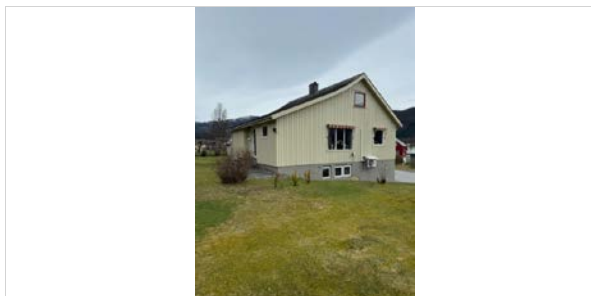
## ENEBOLIG

**Byggeår**  
1957

**Kommentar**  
Påbygg i 1984 på baksiden
