Vestsivegen 223, 2406 ELVERUM

**Idyllisk og solrik eiendom med usjenert beliggenhet rett ved Glomma! Innholdsrik enebolig, garasje på 67m<sup>2</sup> og lysthus.**

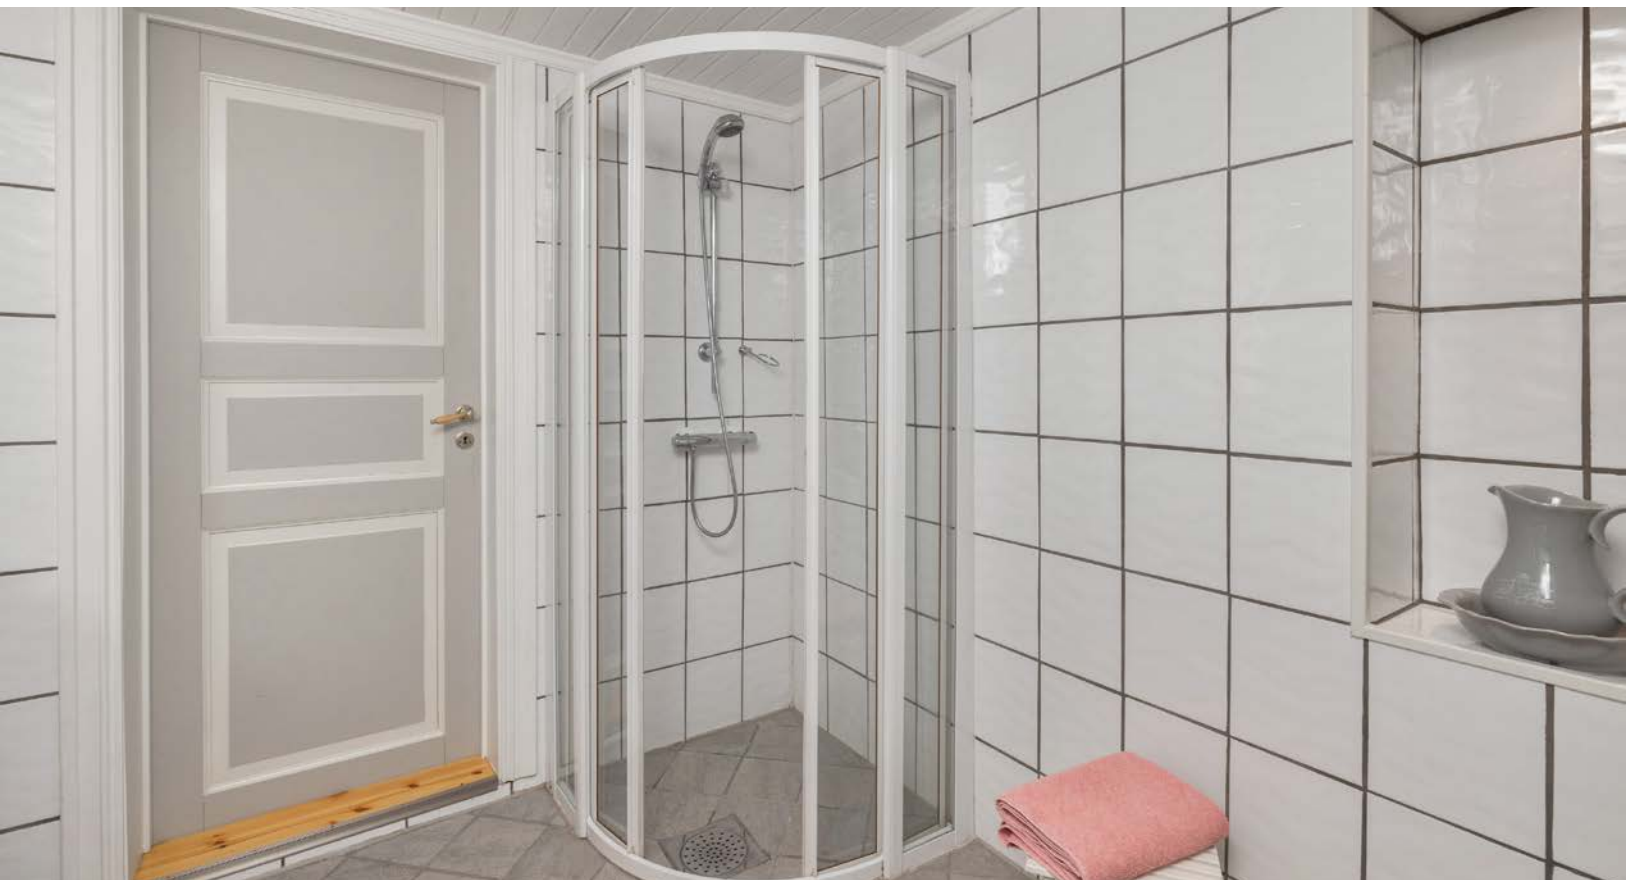
Baderom 2 ligger i kjelleren og er delvis modernisert i 2013/14. Lys innredning med heldekkende servant, speil med belysning og vegghengte skap over. Baderommet er også utstyrt med dujshjørne og gulvstående toalett.
