Tilstandsrapport

Rekkehus

Søster Mathildes gate 37, 1473
LØRENSKOG

gnr. 102, bnr. 458, snr. 147

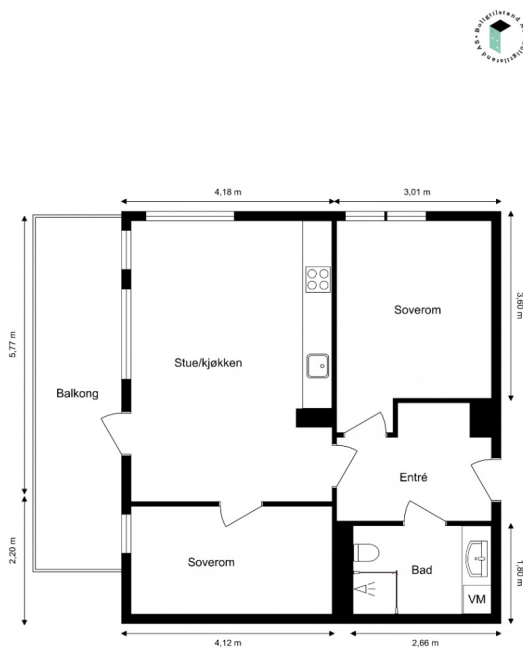
Plantegningen er kun en illustrasjon av etasjen og er ikke i målestokk.
