Gruvskrabben 87, 2580 FOLLDAL

**Rondesyn - Svært romslig  
familiehytte på stor og usjenert  
tomt med panorama mot Rondane**

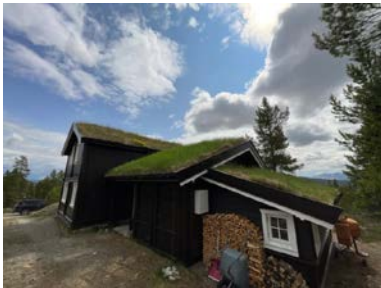
### TG 2 Nedløp og beslag

Det er etablert takrenner i tre med kjettingnedløp. Pipebeslag og luftelyrer er i metall.

- Det mangler tilfredsstillende adkomst til pipe for feier.
- Det er avvik:

Det registreres vridning i en renneskjøt samt stedvis tegn til at det kan være lekkasjer i endeskjøter på takrenner. Det var oppholdsvarer på befaringsdagen slik at takrenner er ikke kontrollert med tanke på eventuelle lekkasjer i skjøter. Erfaringsmessig har trerrenner behov for jevnlig vedlikehold for å være tette. Det er ikke montert takstige. Takstige er et krav også på torvtak.

Det anbefales en kontroll av takrenner med tanke på eventuelle utettheter når forholdene ligger til rette. Takstige må monteres dersom det skulle komme pålegg om dette.

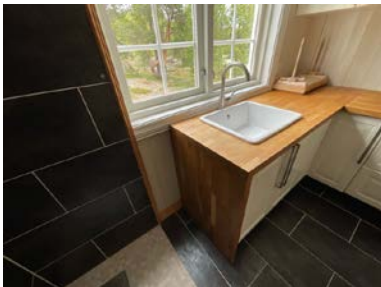
### TG 2 Overflater Gulv

- Det er påvist at noen fliser har bom (hulrom under).
- Det er påvist avvik i fallforhold til sluk i forhold til krav i forskrift på byggetidspunktet.
- Det er påvist andre avvik:

Med bruk av krysslaser ble det målt ca 10mm lokalt fall til sluk i dusjsone, ellers i rommet er det tilnærmet flatt gulv og svakt motfall til sluk. Det registreres bom i en gulvflis. Det kan også nevnes fuktskjolder i sidevange på innredningen ned mot gulv, noe som kan skyldes vannsøl. Det ble ikke indikert fukt på befaringsdagen.

- Selv om bom eller hullid ikke alltid er et umiddelbart problem, bør det overvåkes nøye for eventuell utvikling i sprekker i flisfuger e.l., oppstår dette må en foreta tiltak for å begrense utviklingen.
- Et bad med manglende/reduert fall til sluk blir mindre funksjonelt og sikkert for brukeren. Dette kan medføre stående vann på gulvet, vann som ikke ledes effektivt til sluket, økt risiko for at vann renner ut av rommet og redusert sklisikkerhet på gulvet.

Fuktskjolder i sidevange er ikke noe problem i forhold til svelling da dette er heltre eik.

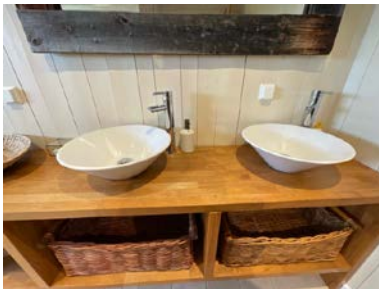
### 1 TG 2 Overflater Gulv

- Det er mulighet for at det kan forekomme vannlekkasje på våtrommet hvor vann ikke vil gå til sluk.
- Det er påvist at høydeforskjell fra topp slukrist til gulv/synlig topp membran ved dørterskel er mindre enn 25 mm.
- Det er påvist at noen fliser har bom (hulrom under).
- Det er påvist avvik i fallforhold til sluk i forhold til krav i forskrift på byggetidspunktet.

Det ble målt ca 15mm fall mot sluk fra gulv ved dør til omkleddningsrom og ca 7mm fall mot sluk fra gulv ved dør til gang. Lokalt fall ca 15mm i dusjsone. Det opplyses at det er etablert smøremembran opp ved vegger, dørterskler og bak gulvfliser men at det er usikkert hvor høyt opp ved dørterskel membran er smurt. Kravet ved byggeår var høydeforskjell på minimum 25mm fra topp slukrist til topp fuktsikring ved dørterskel. Det er hulromsklang/bom i enkelte gulvfliser, uten at det ble registrert løse fliser på befaringsdagen.

• Selv om bom eller hullid ikke alltid er et umiddelbart problem, bør det overvåkes nøye for eventuell utvikling i sprekker i flisfuger e.l., oppstår dette må en foreta tiltak for å begrense utviklingen.

Det anbefales etablering av silikonfuge i overgangen gulv/gulvlist.
