Nordre Korsveien 26, 1960 LØKEN

**Usjenert hytte med uthus, peis og varmepumpe. Gode solforhold og fine uteplasser. Tilbaketrukket, i flott natur!**

# Din nye fritidsbolig!

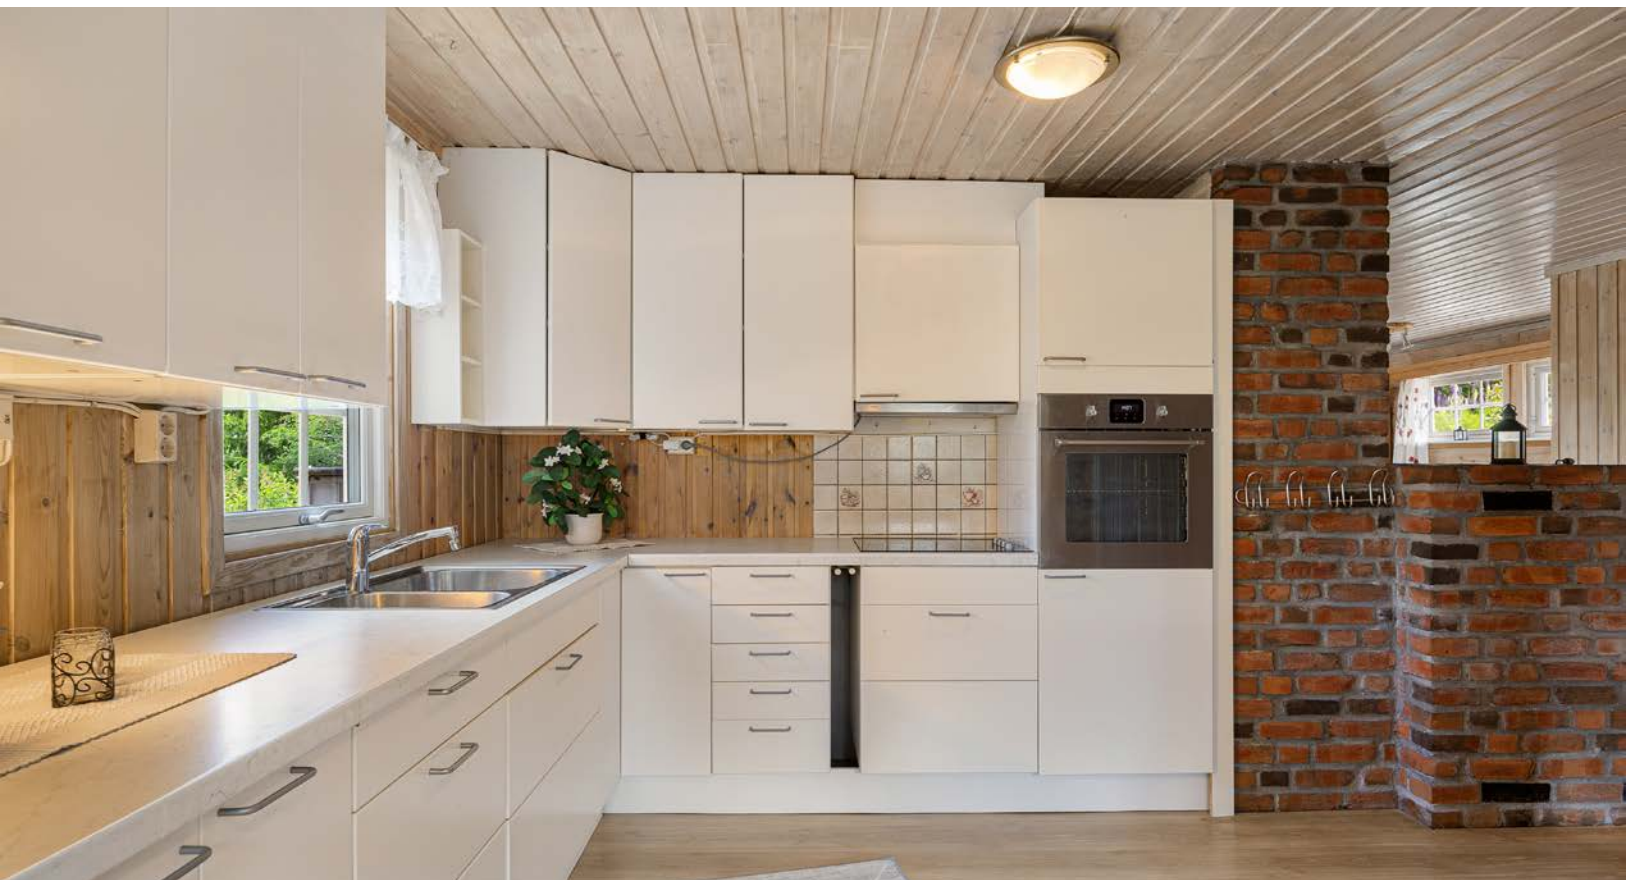
Kjøkkeninnredningen har hvite, glatte fronter og dobbel oppvaskkum nedfelt i en lys benkeplate av laminat. Integrert i innredningen er det platetopp og stekeovn i høyskap.

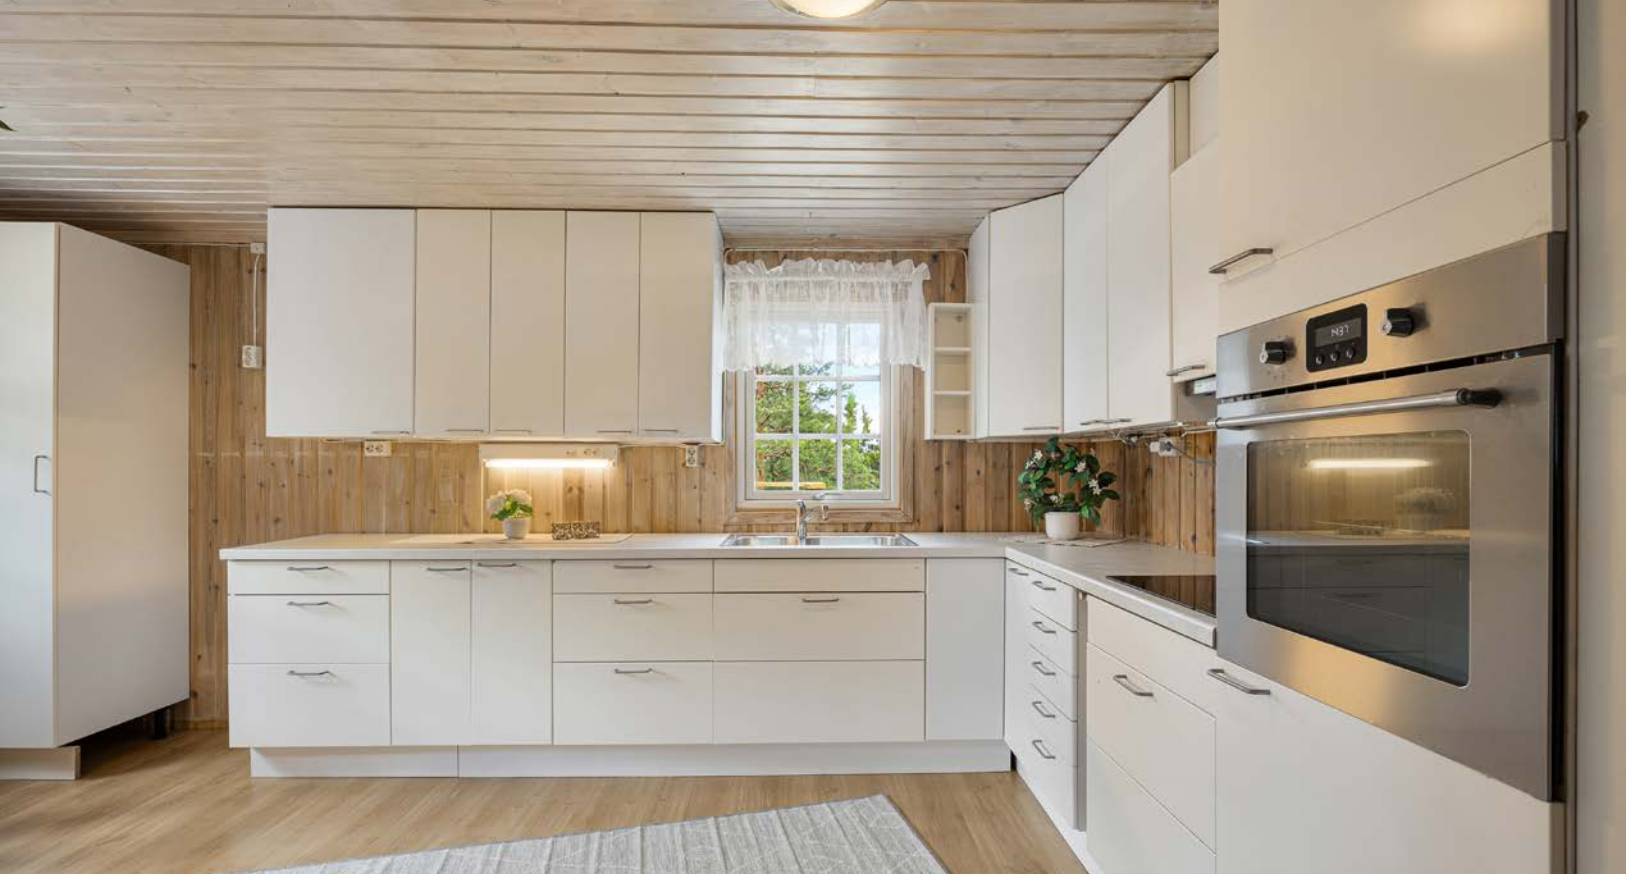
Belysning er montert over benken, og over kokesonen har kjøkkenet hvite fliser og en ventilator med avtrekk ut.

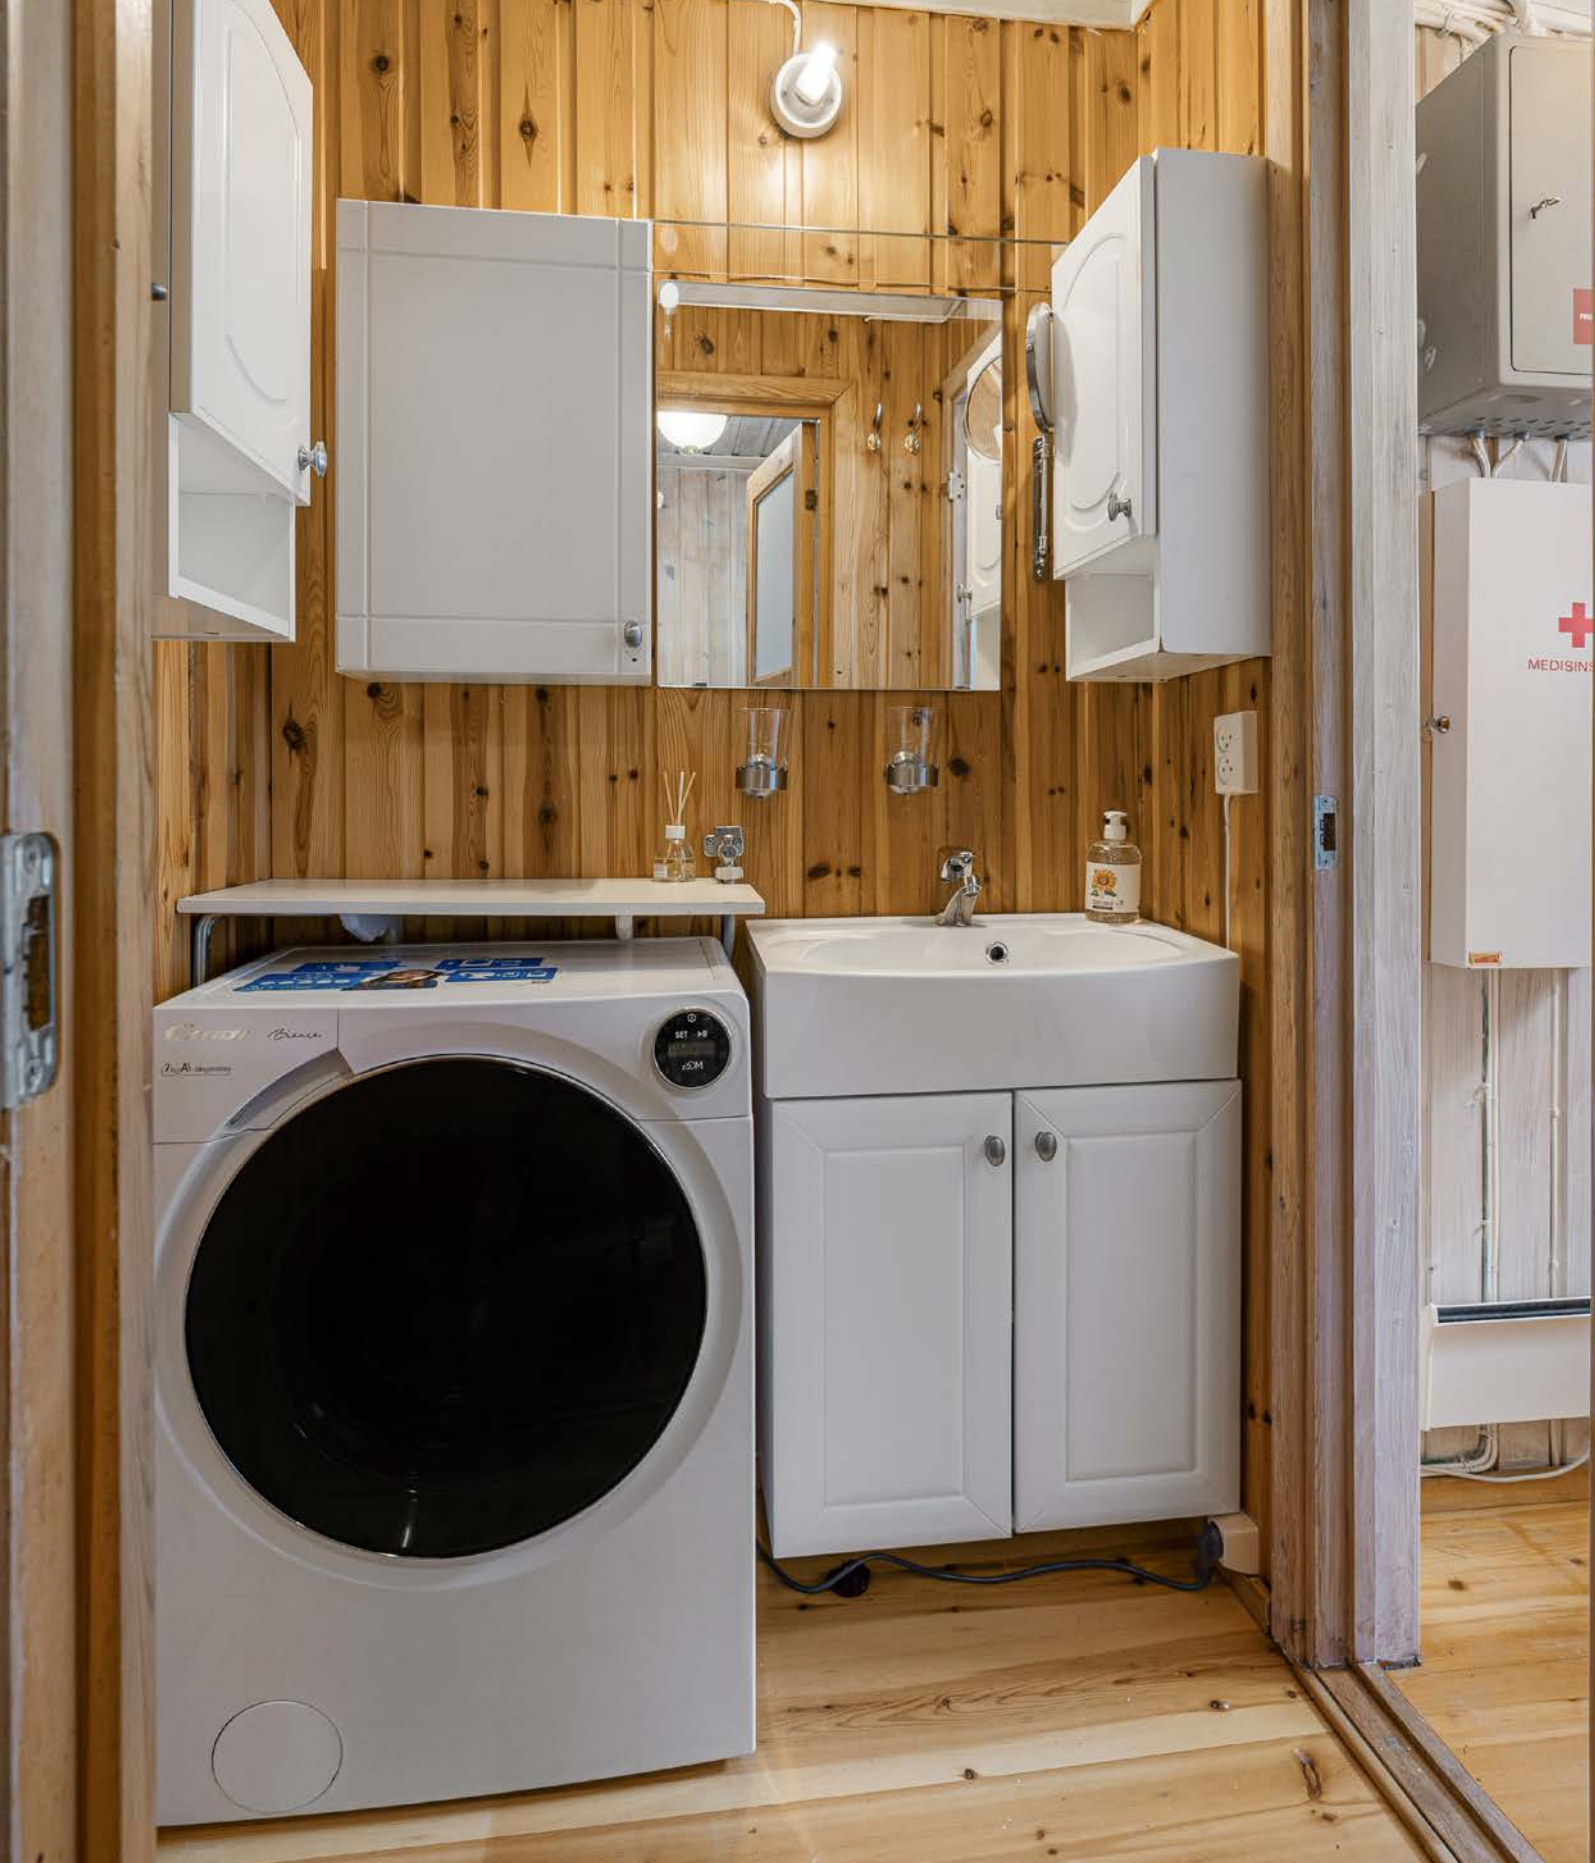
Vaskerommet har opplegg for vaskemaskin etablert under en hendig hylle. Vaskerommet har ellers servantskap, veggskap og et speil med belysning.

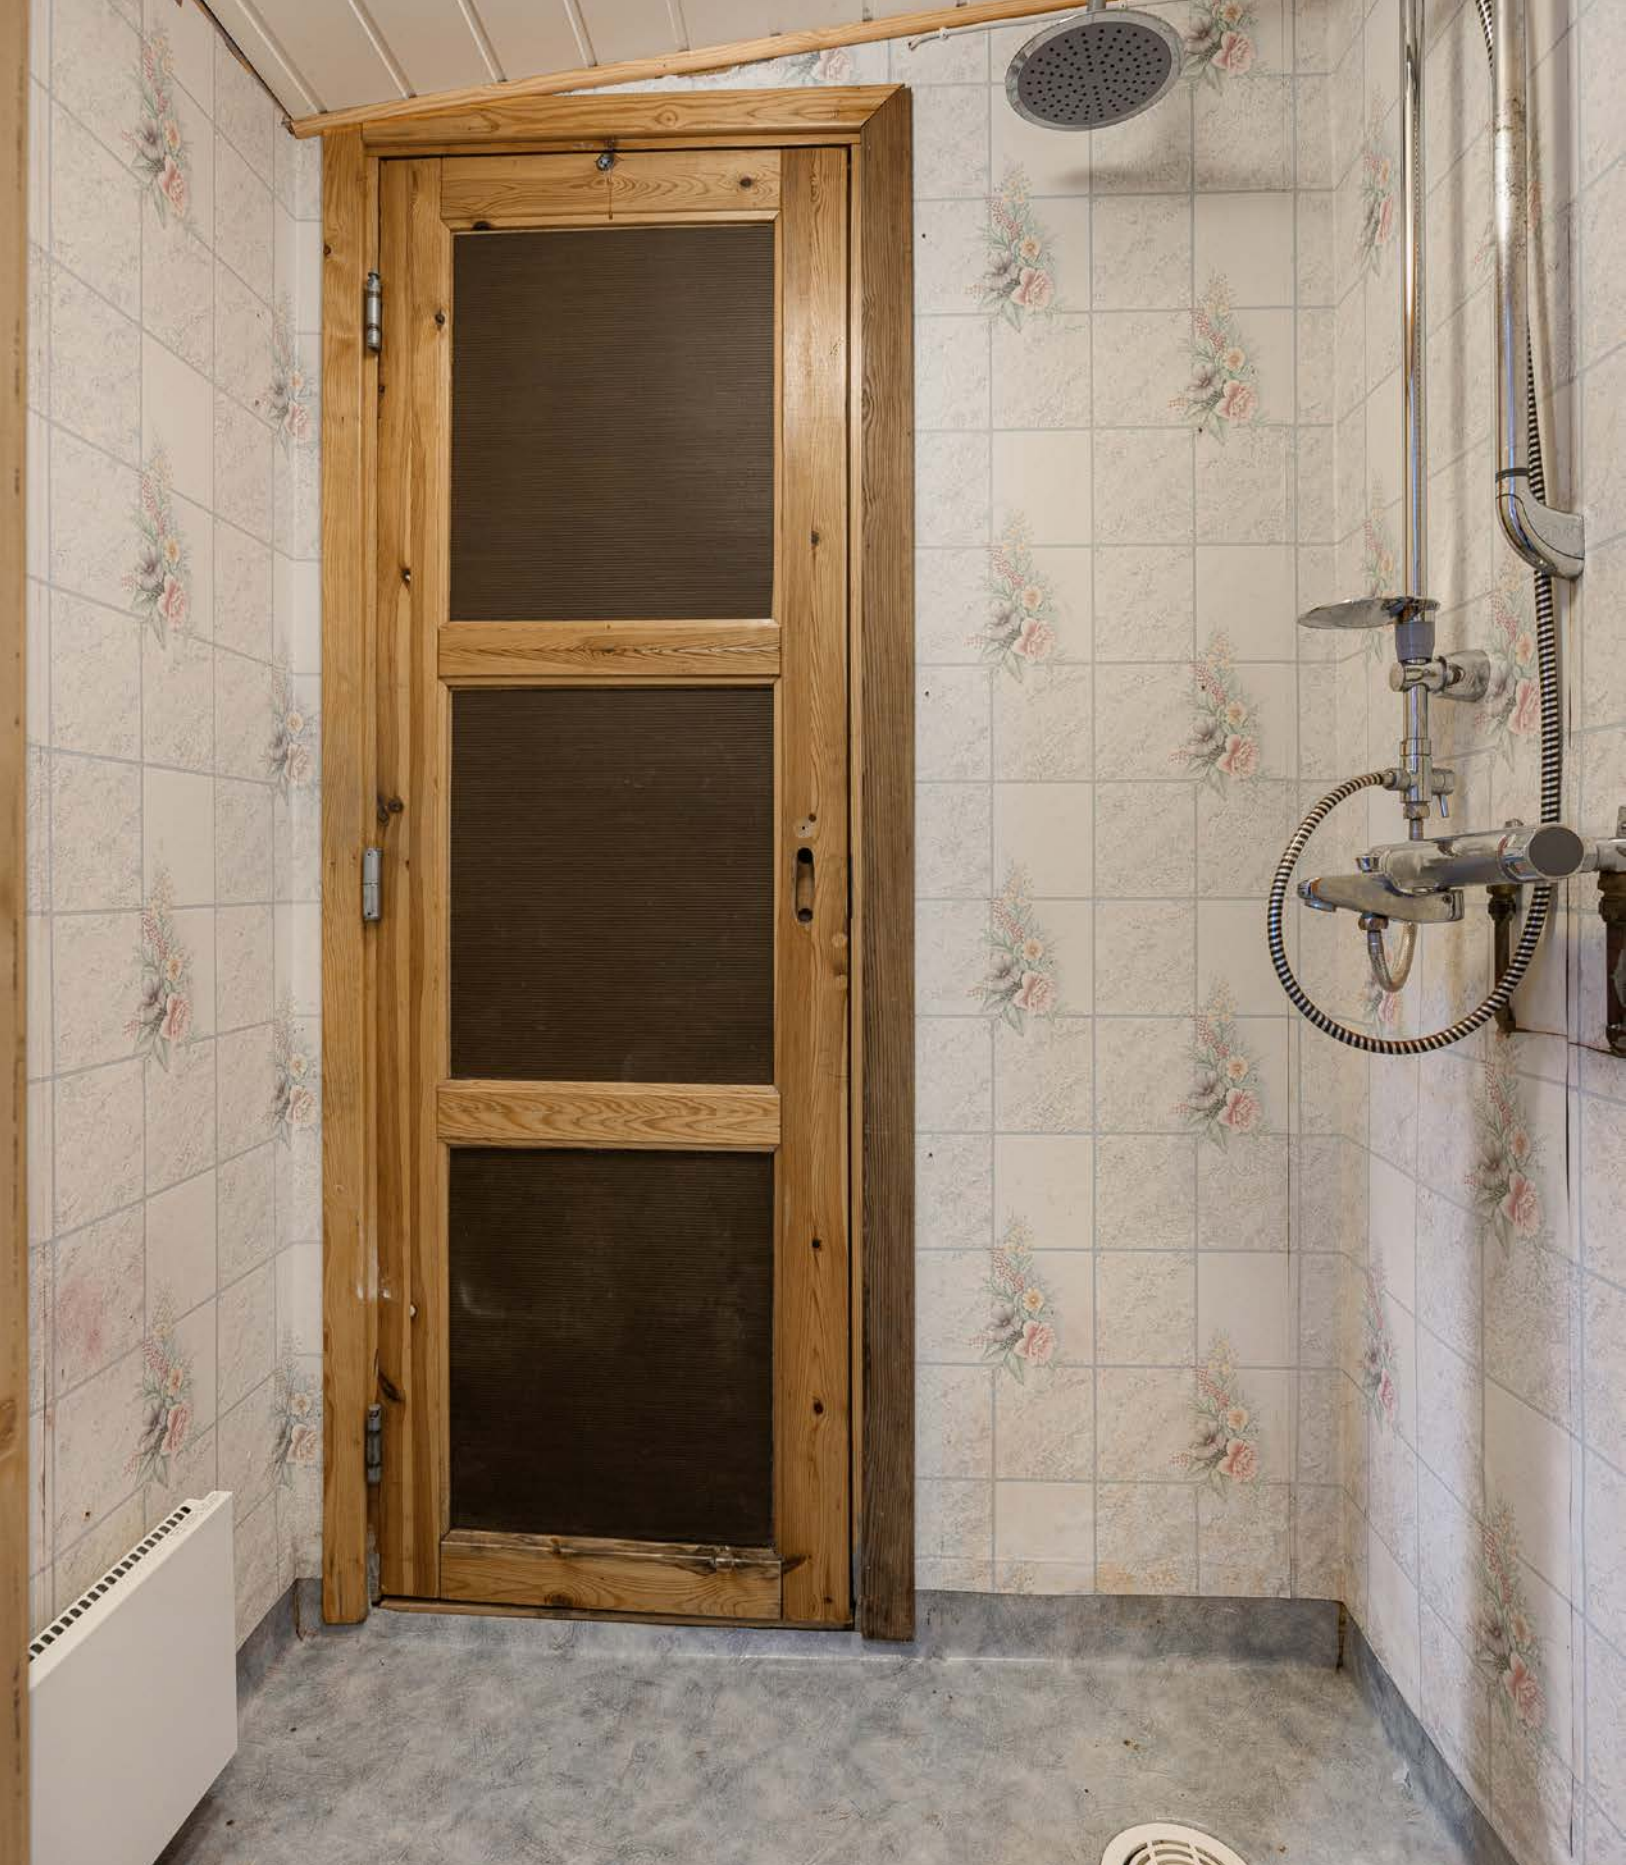
Dusjrommet har gulvbelegg og våtromstapet på veggene, panelovn, samt et åpent dusjhjørne.

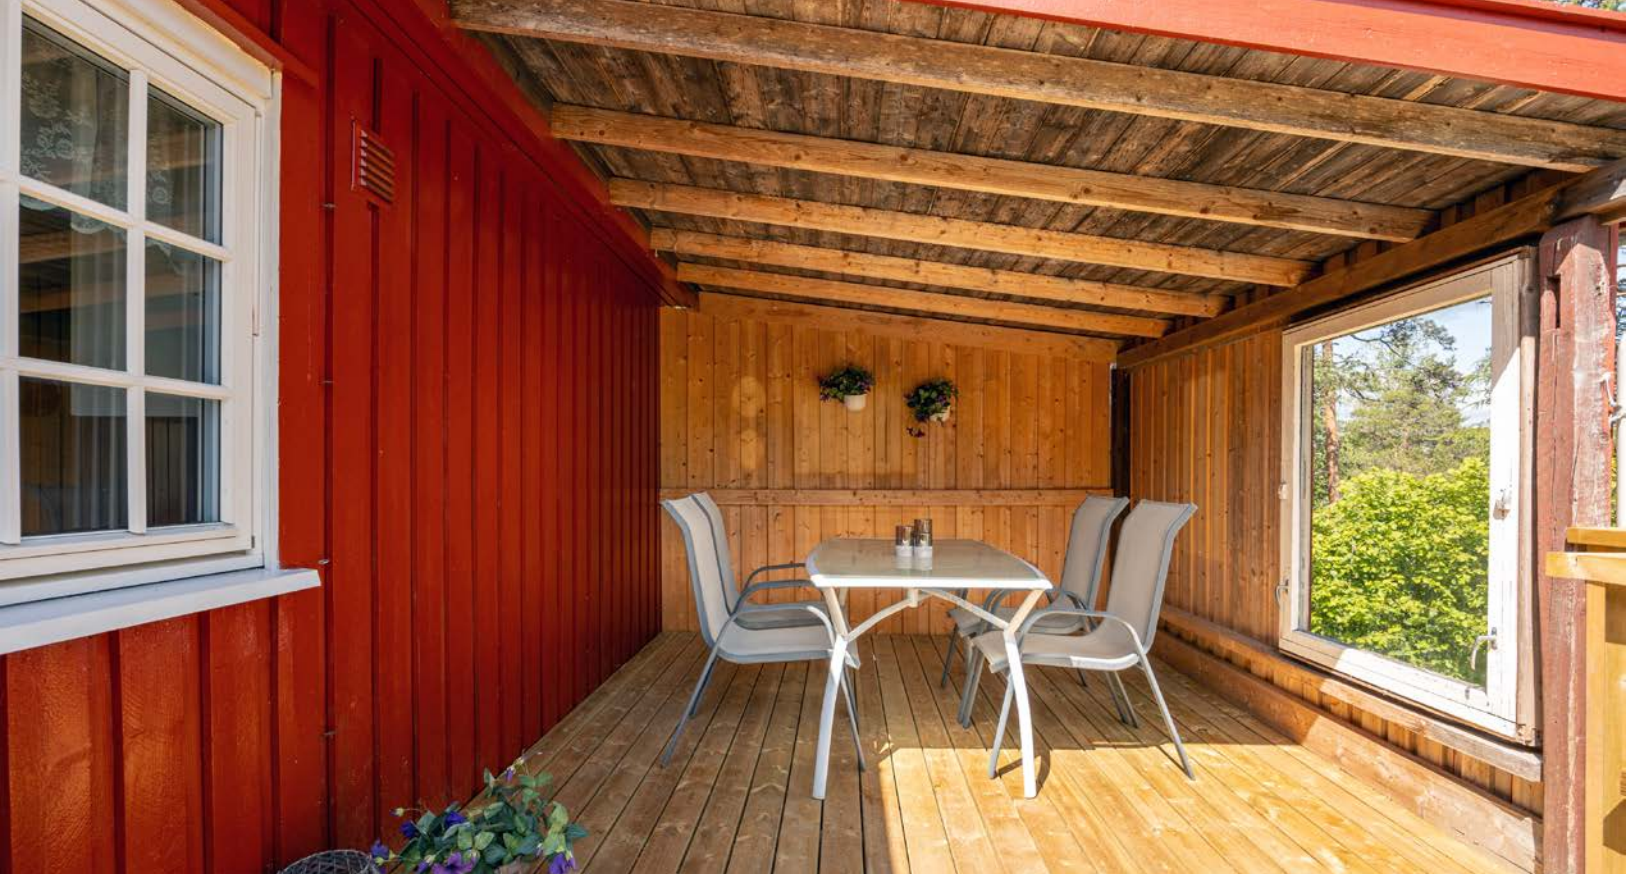
Fra stuen er det utgang til en delvis innebygd veranda på ca. 29 kvm.  
Den innebygde delen gir en lun og koselig krok, der livet utendørs nytes selv når det regner.

Veranda i trekonstruksjon på punktfundamentering. Spaltegulv av tre og rekkverk i trekonstruksjon. Del av veranda er takoverbygd med pulttak i trekonstruksjon teknet med pappshingel. Vurdering av avvik: Åpninger i rekkverk er ikke i henhold til krav i dagens forskrifter. Rekkverket er for lavt i forhold til dagens krav til rekkverkshøyder. Det er påvist andre avvik: Rekkverket er enkelt å klatre på og dette er avvik iht. krav. Rekkverkshøyde er ca. 93cm. og tilfredsstilte byggeårets krav (dagens krav er 100cm.) Undertak på takoverbygget er misfarget/har svertesopp. Takoverbygget har skjevheter. Takoverbygget er dårlig dimensjonert og ufagmessig oppført. Svak konstruksjon med fare for skader ved snølast/belastning på taket.

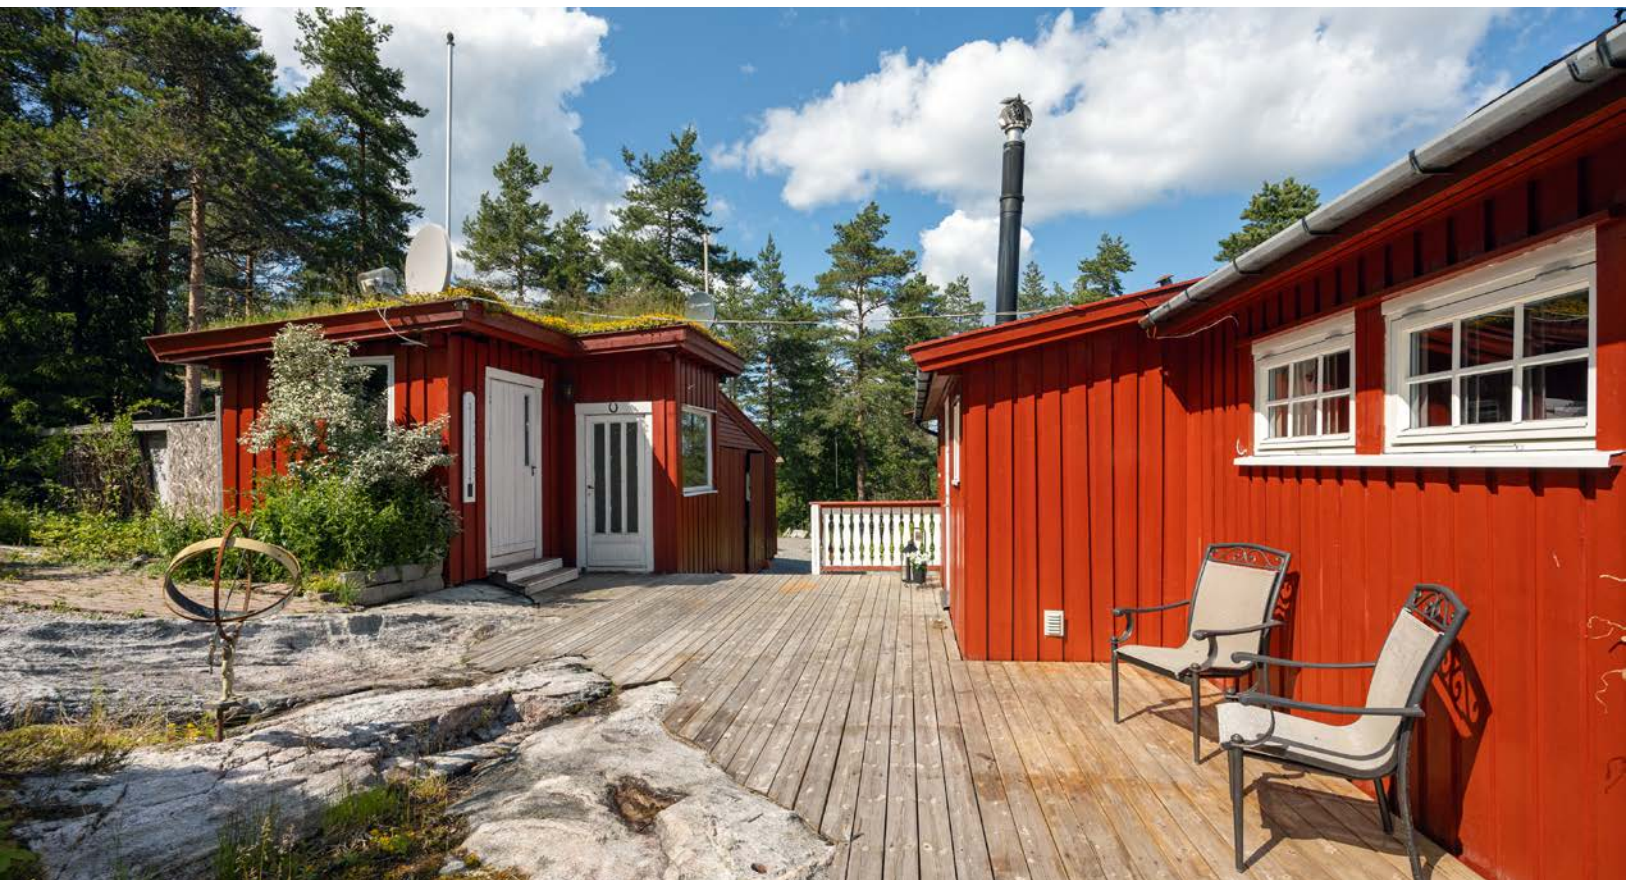
Ved inngangspartiet har hytta en markterrasse ved inngangen. Terrassen måler ca. 34 kvm og binder hytta sammen med et hendig uthus.

Terrasse på mark. Spaltegulv av tre. Trapp i trekonstruksjon. Vurdering av avvik: Åpninger i rekkverk er ikke i henhold til krav i dagens forskrifter. Det er værslitt/oppsprukket trevirke/trepaneler. Avvik på åpninger i rekkverk gjelder rekkverket på trappen.

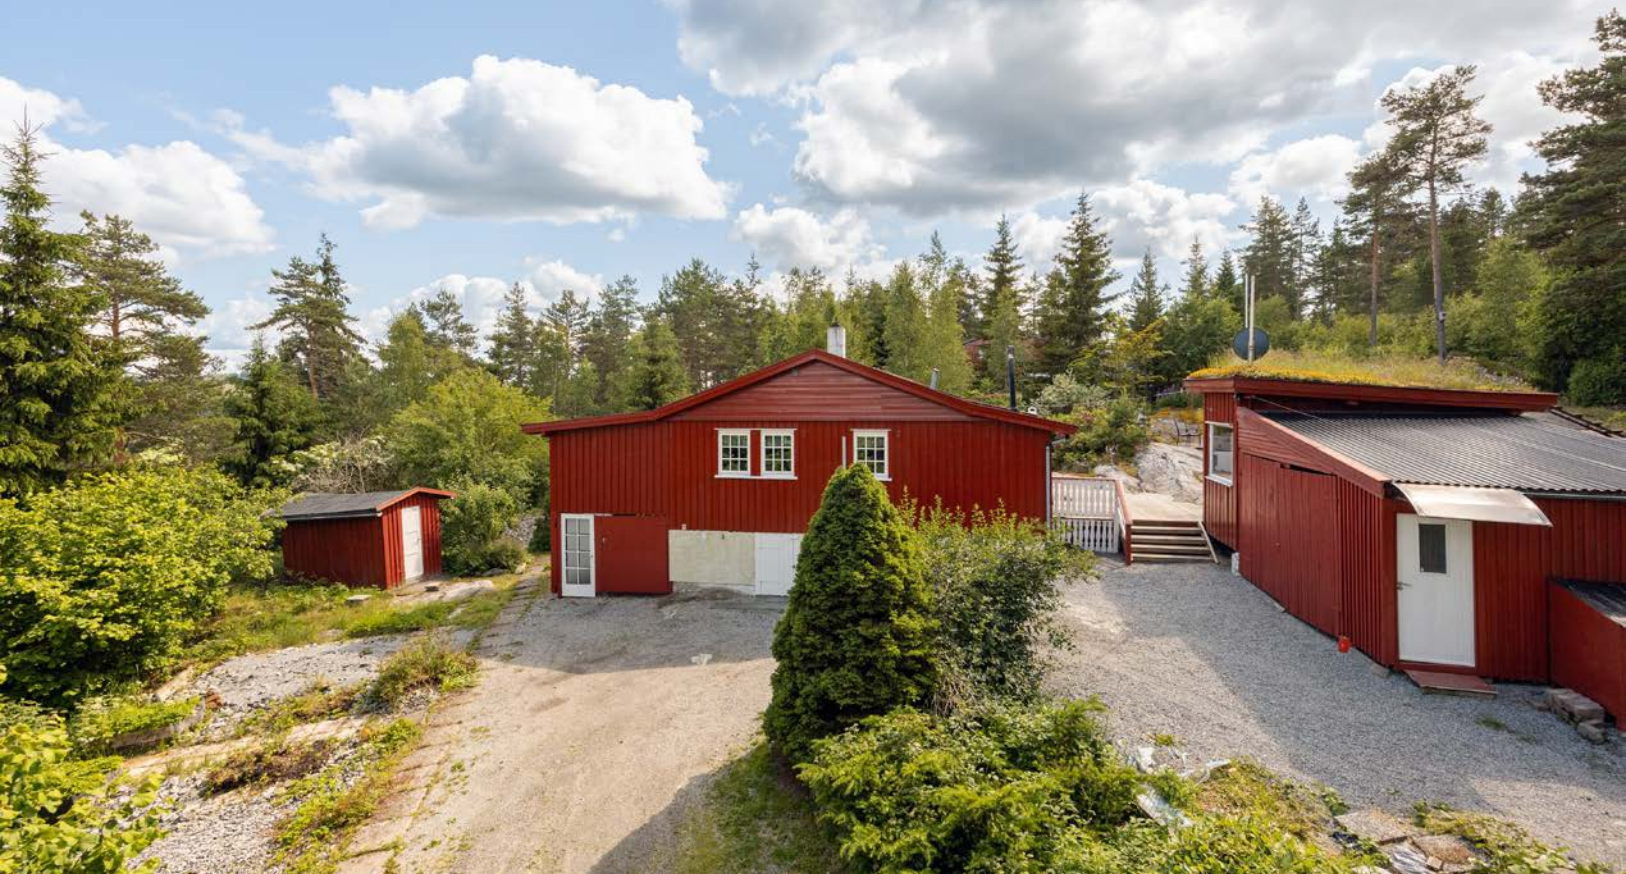
Hytta har en krypkjeller med utvendig adkomst fra gårdsplassen.

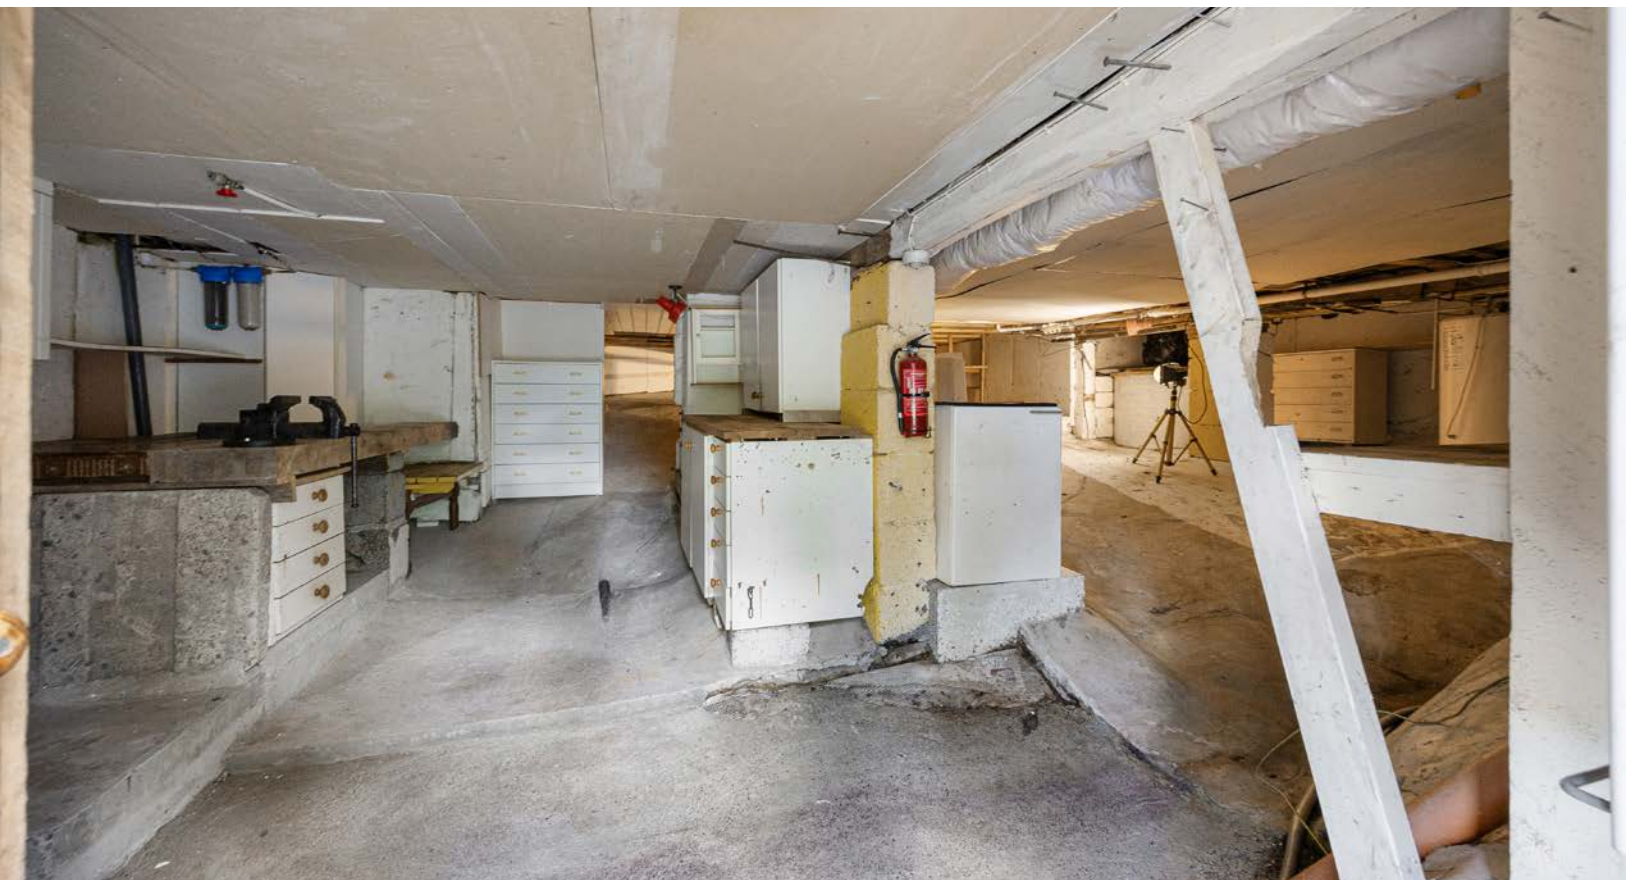
Grunnmuren er plassert på fjell, og det er sluk i grunn/gulv i krypkjeller. Varmtvannstanken er plassert i krypkjelleren.

Bygningen har kryp kjeller under trebjelkelag og stubbegulv. Vurdering av avvik: Det er avvik: Kryp kjelleren er ikke fuktsikret. Grunnmuren er plassert på fjellet og ved denne type konstruksjon er det fare for at vann/fuktighet vil følge fjellet inn i kryp kjelleren.

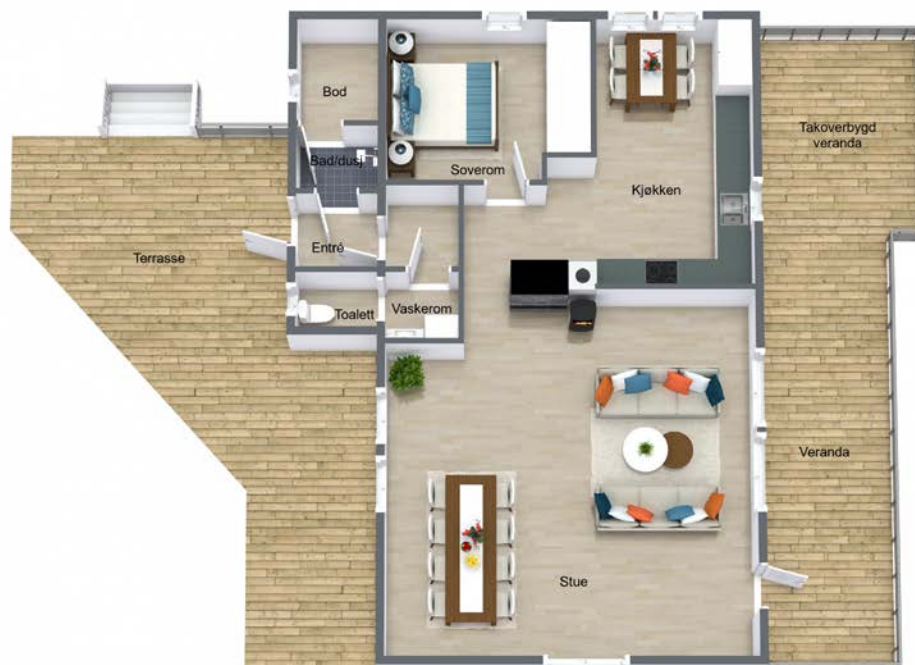
### 1. etasje

Planskissen er en illustrasjon av boligens planløsning og kan avvike fra boligen

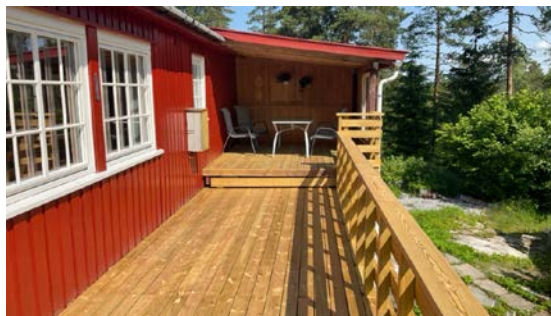
## TG 2 Terrasse

Terrasse på mark. Spaltegulv av tre. Trapp i trekonstruksjon.

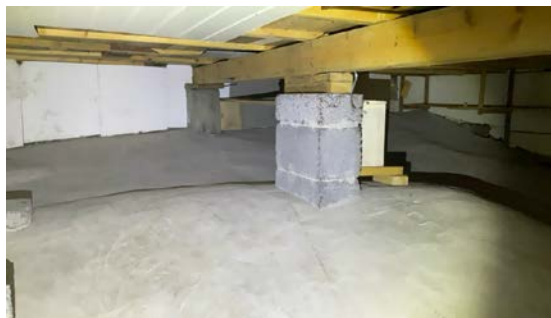
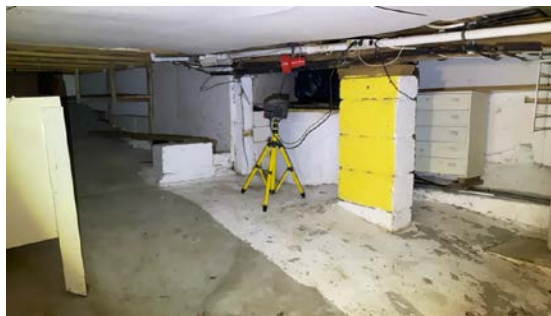
- Tiltak:

Ingen tiltak vurderes som nødvendige, men krypkjeller er konstruksjon som jevnlig må kontrolleres.

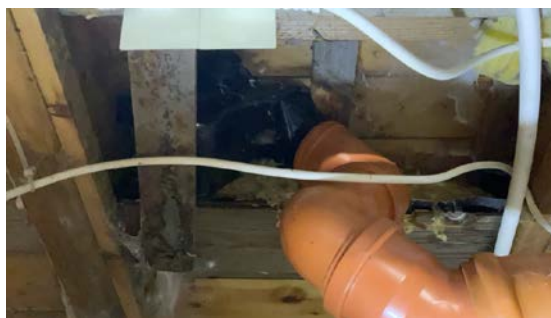
Hulltaking er ikke foretatt da det allerede er påvist andre avvik i våtsonen.  
Det er åpent i bjelkelaget/gulvet fra undersiden/krypkjelleren.  
Hulltaking er dermed ikke nødvendig.

- Det er registrert symptom på fuktskader.

Det er stedvis fuktskjolder i treverket rundt sluket (synlig fra krypkjeller). Dette skyldes trolig lekkasjer fra dusjrommet. Det ble ikke påvist noe skader.

Det ble gjort fuktmålinger i treverket rundt sluket og det ble ikke påvist unormale fuktverdier.

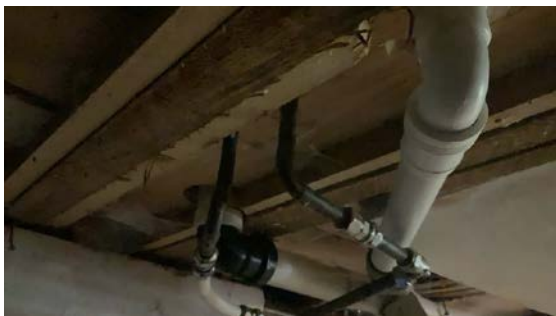
### TG 0 Tilliggende konstruksjoner våtrom

Hulltaking er ikke foretatt da det er vurdert som uhensiktsmessig. Det er stubbloftsgulv under vaskerommet. Det ble gjort fuktmåling med stikkelektroder i stubbloftet under vaskerommet ved vannrør og ved avløpsrør. Det ble ved målinger og visuell inspeksjon ikke påvist tegn på fuktskader.

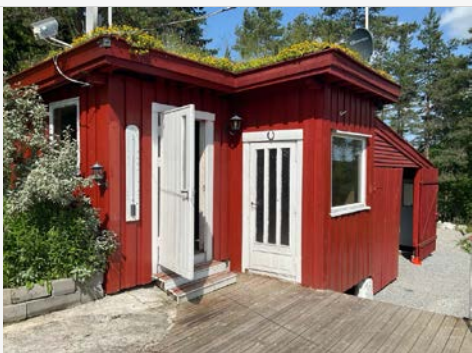
### Uthus

**Anvendelse**

Lagringsplass.

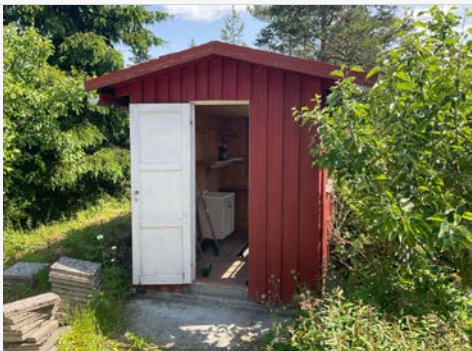
## Bod

### Anvendelse

Lagringsplass og gråvannsanlegg.
