# Tilstandsrapport

Fritidsbolig

Hatlingvegen 1448, 7717 STEINKJER

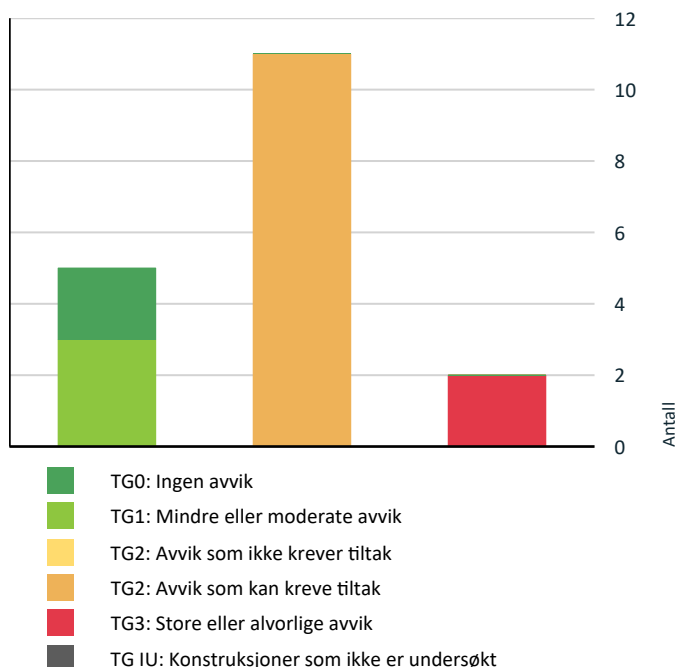
## Fordeling av tilstandsgrader

Vil du vite mer om tilstandsgrader? Se side 4.

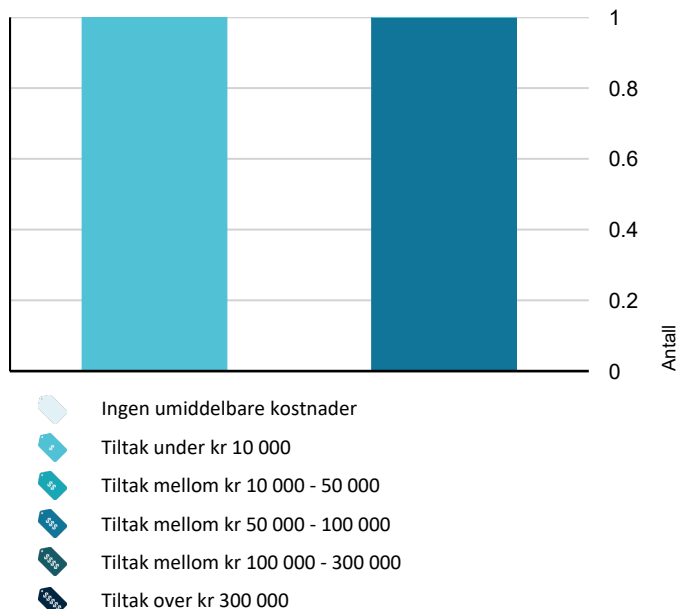
## Anslag på utbedringskostnad

Hva er anslag på utbedringskostnad? Se side 4.

Hva det vil koste å utbedre rom eller bygningsdeler, er et forsiktig anslag basert på nåværende kvalitet, registrert avvik og angitte tiltak i rapporten. Anslaget er gitt på generelt grunnlag og må ikke forveksles med et pristilbud fra en håndverker. Det kan foreligge avvik og tiltak som ikke kommer frem av rapporten. Utbedringskostnad avhenger blant annet av personlige valg av og markedspris på materialer og tjenesteyter.
