**Salgsobjekt:** Enebolig  
**Eierform:** Eiet  
**Byggeår:** 1941  
**BRA-i/BRA Total** 84/115 kvm  
**Tomtstr.:** 2865 m<sup>2</sup>  
**Soverom:** 3  
**Gnr./bnr.** Gnr. 55, bnr. 36  
**Oppdragsnr.:** 1509250116

# Stor boligeiendom med landlig og idyllisk beliggenhet - Tilhørende sjøtomt med kai - Pent

Velkommen til Susortvegen 394 - presentert av eiendomsmegler Kristoffer Hutcheson Ekrene v/Aktiv Eiendomsmegling!

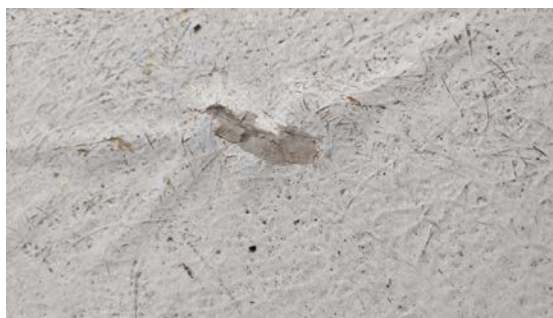
Det er skade i glassfiber.

Skade i glassfiber

- Mer enn halvparten av forventet brukstid er passert på tettesjikt/membran.
- Rekkverket er for lavt i forhold til dagens krav til rekkverkshøyder.
- Balkong/terrasse ligger over innredede boligrom, usikker konstruksjon. Konstruksjonsutforming gir økt fare for skader.
- Det er ikke montert beslag mellom yttervegg og balkong/terrasse.
- Det er værslitt/oppsprukket trevirke/trepaneler.
