# Tilstandsrapport

Leilighet

Vedafjellveien 12D , 4336 SANDNES

gnr. 34, bnr. 829, snr. 4

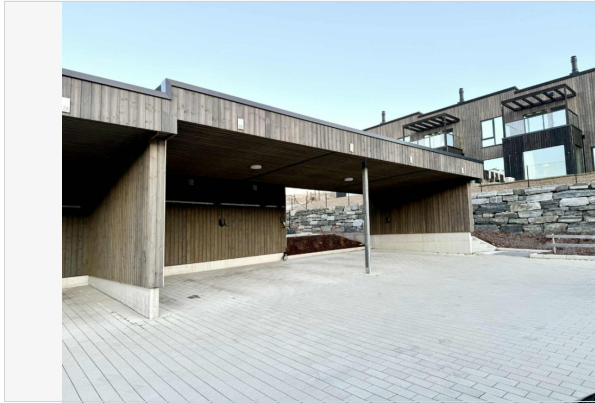
### Carport m/ bod

#### Anvendelse

Carport og bod
