## Nøkkelinformasjon

**Salgsobjekt:** Enebolig  
**Eierform:** Eiet  
**Byggeår:** 1952  
**BRA-i/BRA Total** 144/294 kvm  
**Tomtstr.:** 9589.2 kvm  
**Soverom:** 4  
**Antall rom:** 5  
**Gnr./bnr.** Gnr. 20, bnr. 12  
**Oppdragsnr.:** 1302260036

# Oppgradert, sjønær enebolig med egen strandlinje. Nyoppført garasje/verkstedbygning

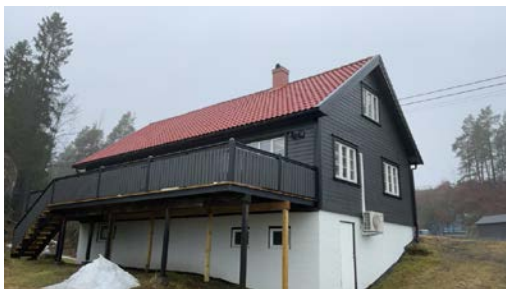
- Når takteking og undertak begynner å bli gamle, øker risikoen for lekkasjer, noe som kan føre til omfattende og kostbare reparasjoner av underliggende konstruksjoner dersom en ikke foretar tiltak på konstruksjonene før dette oppstår.
- Overvåk tilstanden jevnlig. For å få tilstandsgrad 0 eller 1 må tekkingen skiftes ut, men tidspunktet for når dette er nødvendig er vanskelig å si noe om.

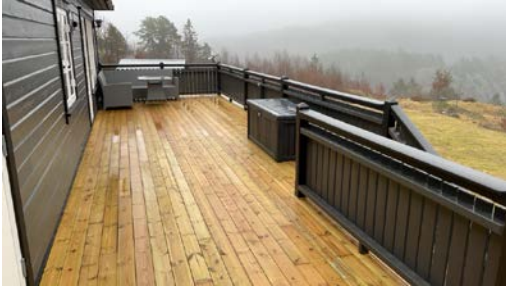
37 kvm.

## TG 2 Takterasse

Det anbefales å ikke benytte terrassen før det er montert rekkverk og dekke.

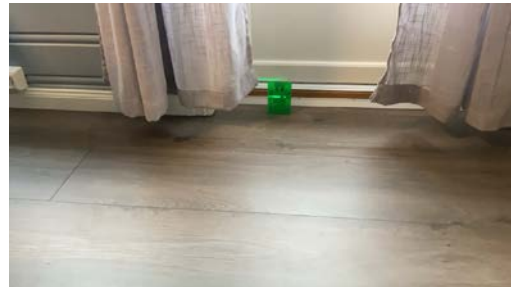
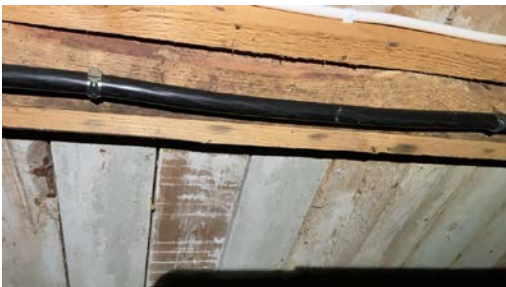
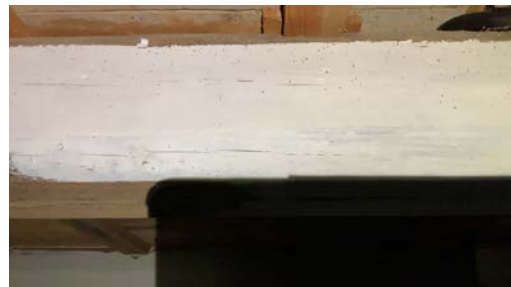
- Det er målt høydeforskjell på mellom 15-30 mm gjennom hele rommet. Tilstandsgrad 2 gis med bakgrunn i standardens krav til godkjente måleavvik.
- Det er registrert symptom på aktivitet fra skadedyr.

Det ble målt planavvik i stuen på ca. 20 mm. Skjevhetene er ikke nødvendigvis større enn normalt i forhold til alder og byggemåte. Skjevheter er ikke begrenset til å gjelde bare dette rommet.

Det ble funnet flyvehull etter treskadeinsekter (sansynligvis stripet borebille) i gulvbjelkene i kjelleren.

Det er sprøytet mot borebillene i kjelleren. Angrepet bør holdes under oppsikt.

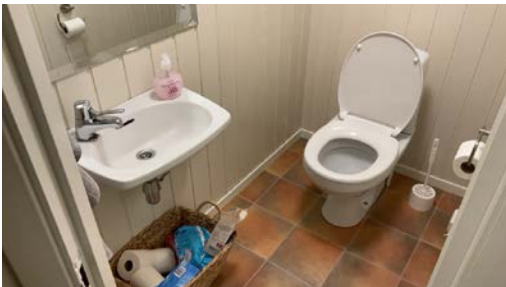
### TG 1 Vannledninger

Det er vannrør av plast (pex).

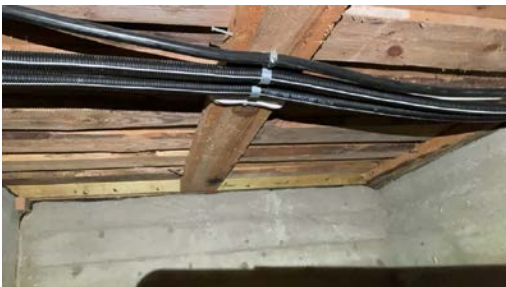
### TG 2 Eldre vannrør

- Det er ikke behov for utbedringstiltak siden anlegget fungerer i dag, men ut ifra alder kan skader plutselig oppstå på eldre anlegg.

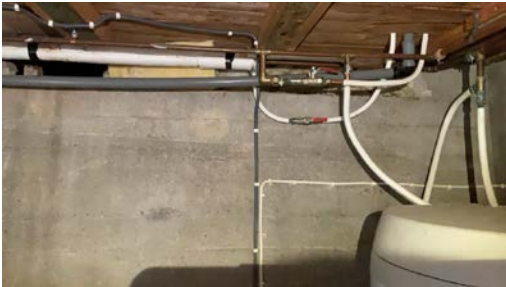
## TG 1 Avløpsrør

Det er avløpsrør av plast.

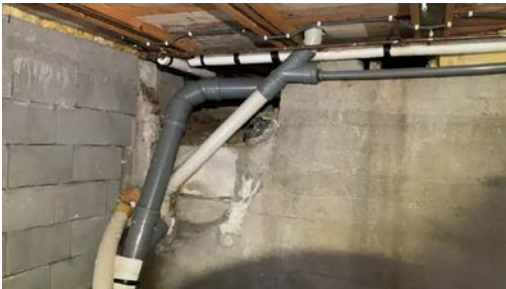
## TG 2 Eldre avløpsrør

- Det er ikke behov for utbedringstiltak siden anlegget fungerer i dag, men ut ifra alder kan skader plutselig oppstå på eldre anlegg.

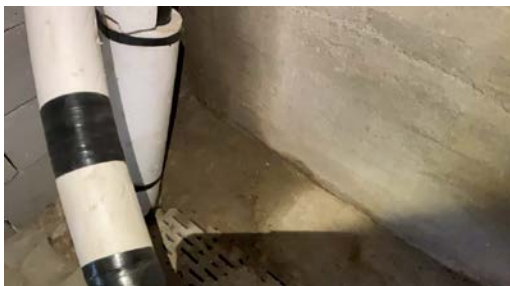
## TG 2 Grunnmur og fundamenter

- Grunnmuren har sprekkdannelser.

Det er stedvis riss og mindre sprekker i muren/pussen. Normalt vil setninger i grunnen opphøre etter ca. 15. år, med mindre det foretas endringer eller tiltak som påvirker grunnforholdene.

Det er ikke behov for tiltak slik det er i dag.

Liten sprekk i mur ved kjellerrom nr. 1.

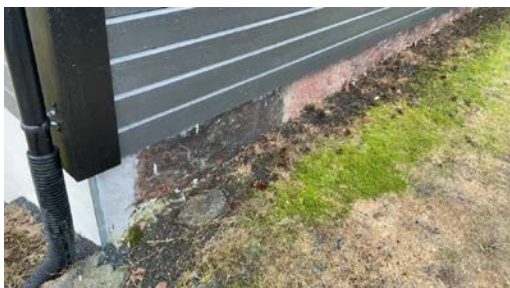
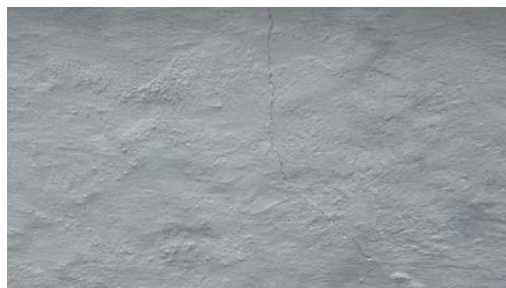
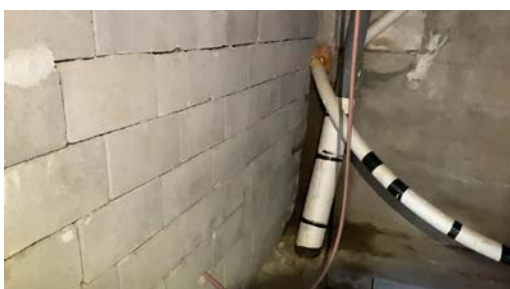
## TG 2 Forstøtningsmurer

- Det er påvist mindre sprekker og/eller skjevheter i muren.

Skjevheter og sprekker krever ingen umiddelbare tiltak. Ved en eventuell forverring kan det bli nødvendig med tiltak.
