Nordåkeren 12, 7650 VERDAL

**Strøken 3-roms selveier i sentrum.  
Nyoppusset i 2025 med lekker  
standard. Grovkjeller med lagring.  
Lave bokostnader.**

# Strøken 3-roms selveier i sentrum. Nyoppusset i 2025 med lekker standard. Grovkjeller med lagring.

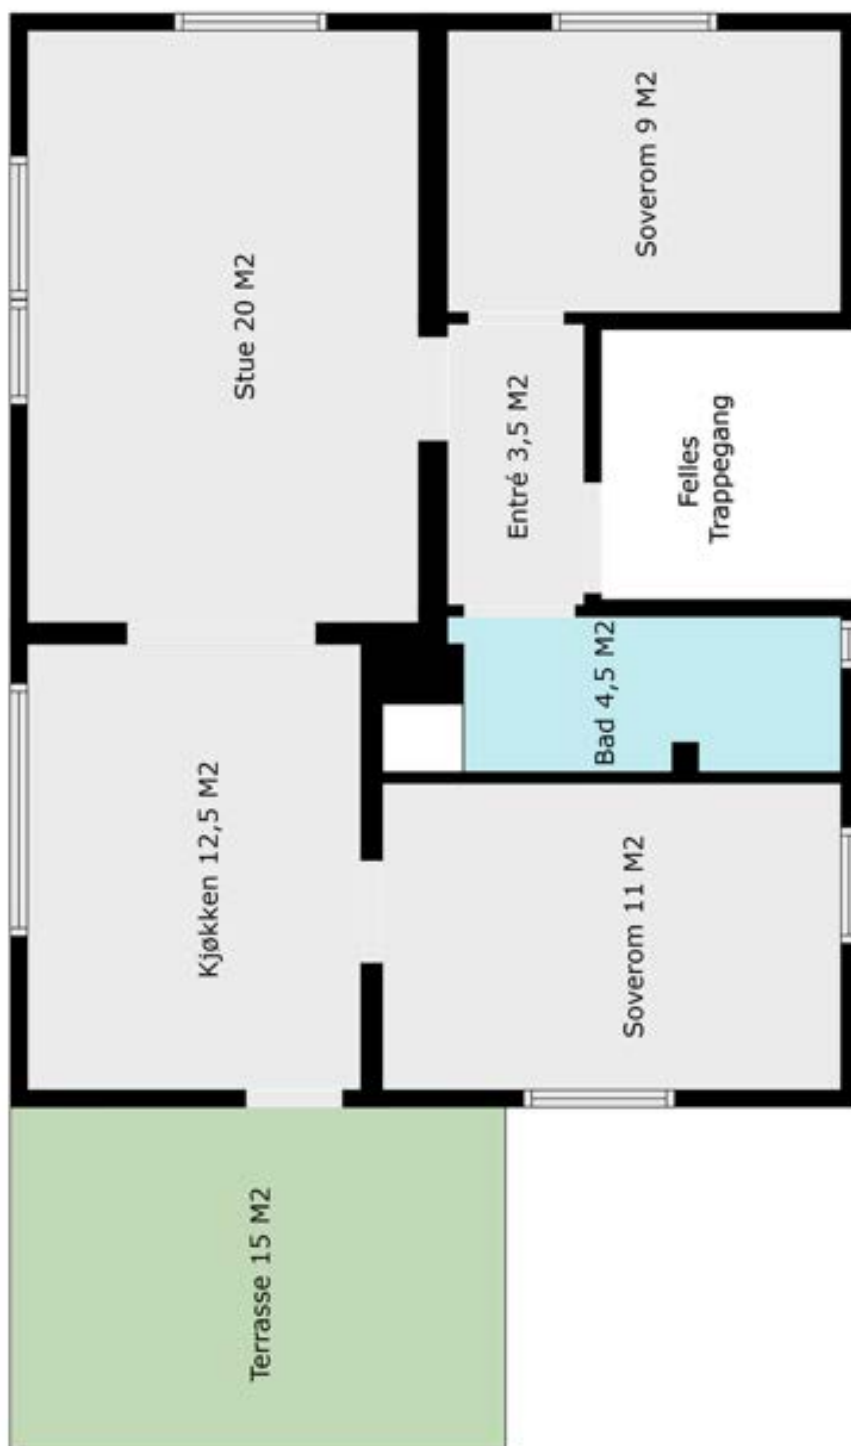
Dette er en illustrasjon av boligens planløsning. Målinger på stedet kan avvike og er ikke juridisk bindende.

Plantegningen er ikke i målestokk og noe avvik kan forekomme.  
Megler/selger tar ikke ansvar for evt. feil.

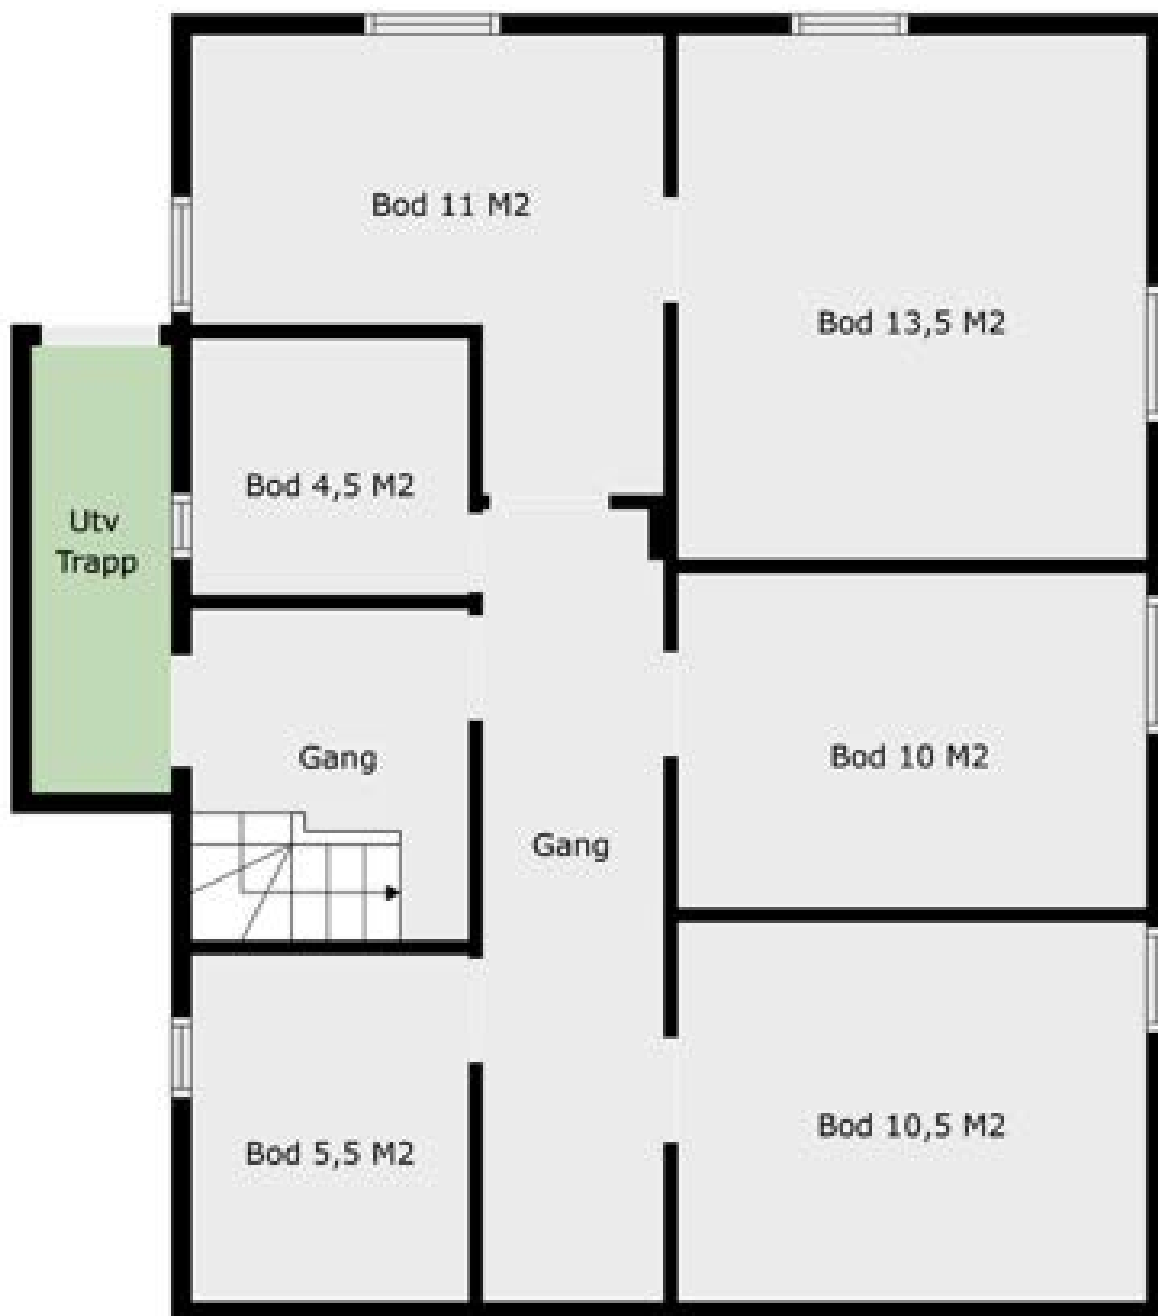
Dette er en illustrasjon av boligens planløsning. Målinger på stedet kan avvike og er ikke juridisk bindende.

Plantegningen er ikke i målestokk og noe avvik kan forekomme.  
Megler/selger tar ikke ansvar for evt. feil.

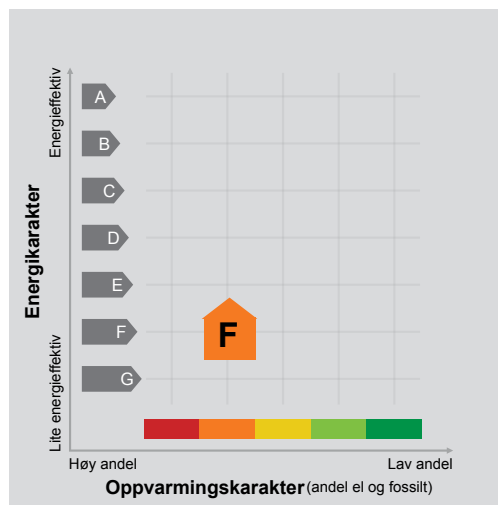
**Energimerket** angir boligens energistandard. Energimerket består av en energikarakter og en oppvarmingskarakter, se i figuren. Energimerket symboliseres med et hus, hvor fargen viser oppvarmingskarakter, og bokstaven viser energikarakter.

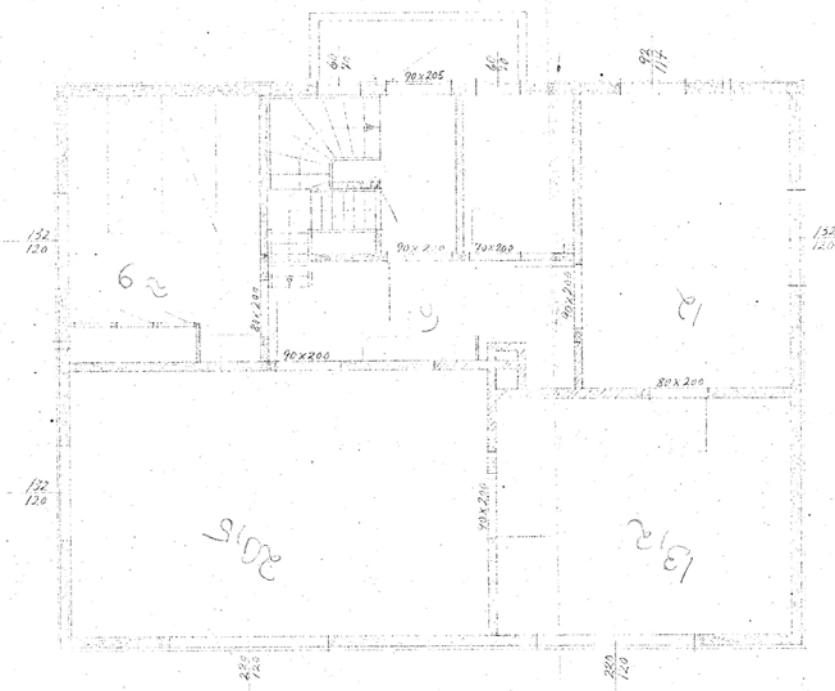
2. etasje

Alt 1:50

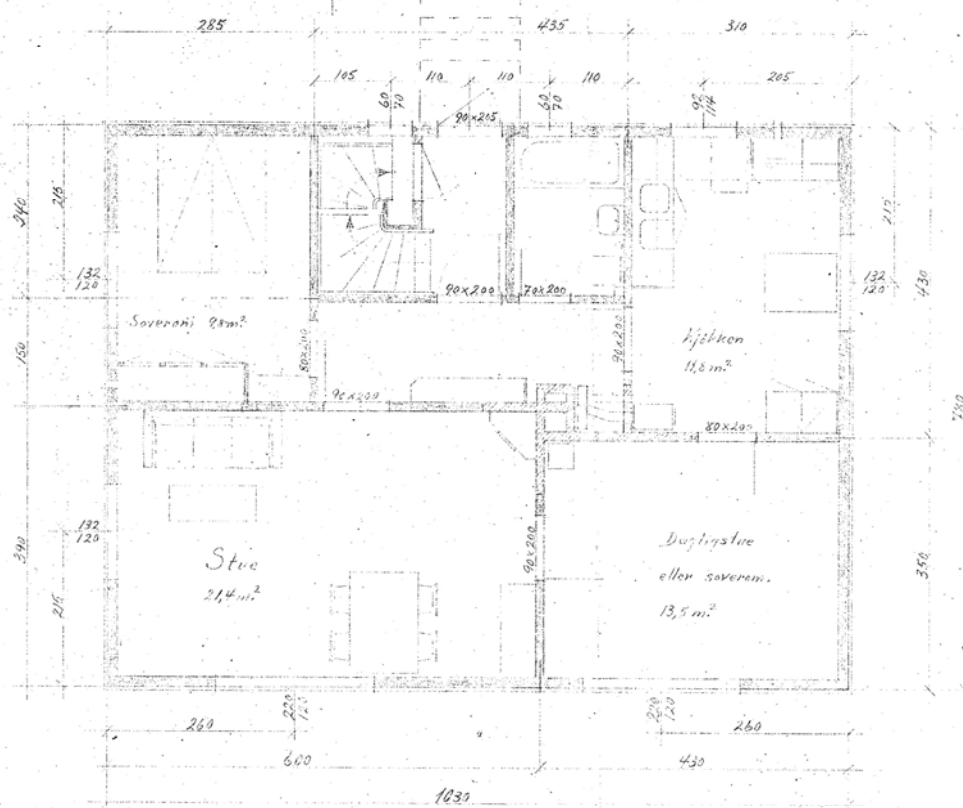
1. etasje

M=1:50
