Fjellbekkvegen 7, 4355 KVERNALAND

**Fin enebolig med romslig og flott  
opparbeidet tomt som grenser til  
nydelig friområde**

# Her bor en usjenert og landlig til i et veletablert og barnevennlig boligområde

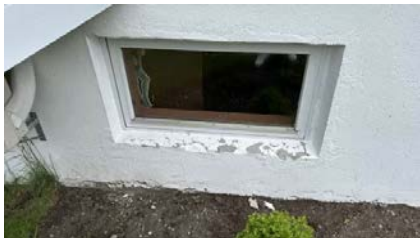
### 6.2 Grunnmur og fundament

| Type Fundament/Grunnmur | Grunnmur m/kjeller |
| Type byggegrunn | Ukjent byggegrunn |

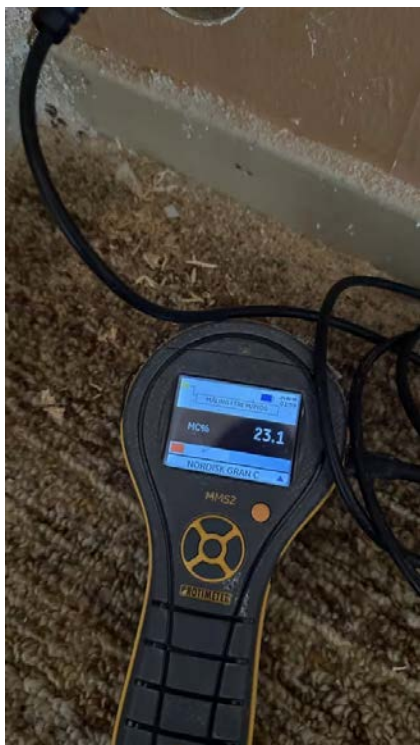
## 6.4 Rom under terreng

| Type rom under terreng | Innredet |
| Er det gjennomført arbeider etter byggeår? | Ja |

Registrert høyere fuktverdier ved hulltaking kjellerstue på befaringsdagen dette er en indikasjon på at drenering ikke fungerer som tiltenkt, og eller at det oppstår kondensering grunnet mangelfull ventilering. Det er ikke synlig utvendig fuktbeskyttelse på grunnmuren. Dette var på byggetidspunktet ikke vanlig og grunnmuren ble den gang innsatt med tjære og steinsatt. Over tid vil steinsettingen tiltettes og dreneringsfunksjonen reduseres.

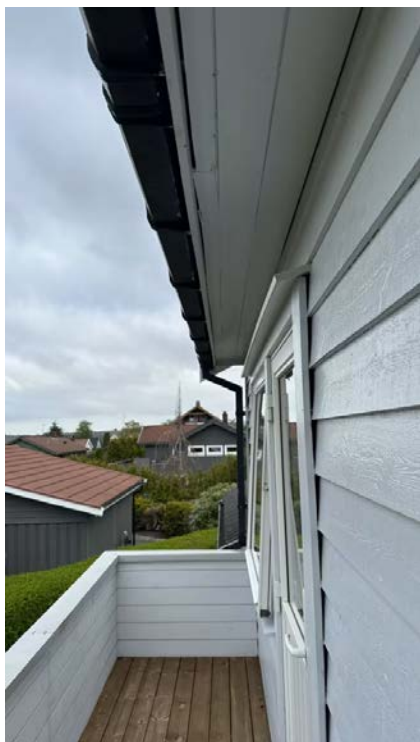
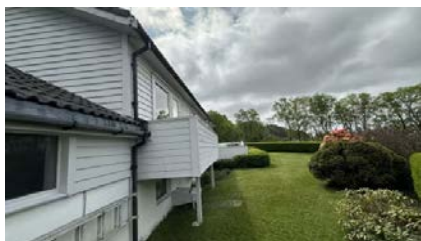
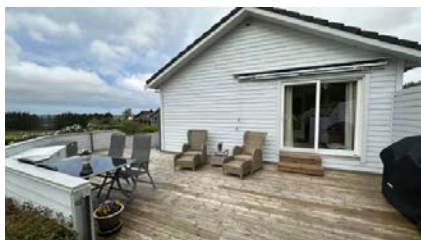
## 6.5 Balkong, terrasse, platting

| Type | Balkong, Terrasse |
| <p><b>Balkong</b></p> <p>Rekkverket (77cm) tilfredsstiller krav til høyde på oppføringstidspunktet, men er lavere enn dagens forskriftskrav på 100 cm.</p> <p><b>Generelt</b></p> <p>Registrert tørkesprekker, og nedbrytning i terrassebord.</p> <p>Påregnelig med noe nedbrytning/ujevnheter i treverk/konstruksjoner (søyler, bjelker og reisverk) som står i og nære terrenget.</p> | |

Registrert tørkesprekker, og nedbrytning i terrassebord.

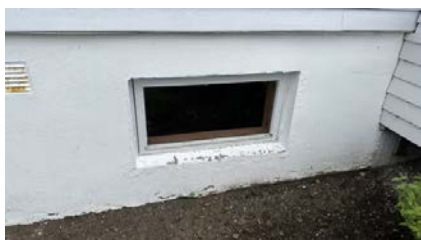
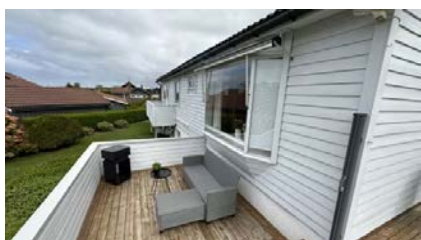
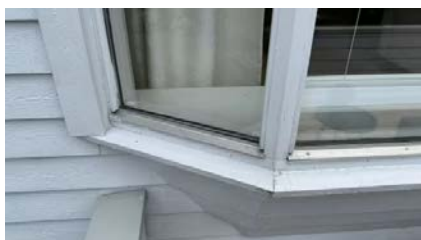
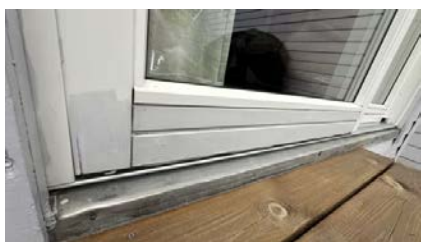
## 6.6 Vinduer og dører

Vinduer og dører med 2/3-lags glass.

Vinduer og dører med varierende alder, noe nedbrytning i enkelte karmen/glasslister som er mye utsatt for sol og fuktighet.

- Enkelte vinduer og dører behøver mindre justering.
- Stedvis iring/korrodering i beslag/hengsler, påregnelig med smøring.
- Tegn til kondensering i enkelte vinduskarmen, dette skyldes normalt for liten utskifting av inneluften.
- Sålebeinker/smyg tilknyttet kjellervinduer er pusset mot karm. Det medfører større fuktpåkjenninger på treverket slik det er i dag. Registrert nedbrytning i vinduer generelt, med råte i ett vindu vest. Tg:3

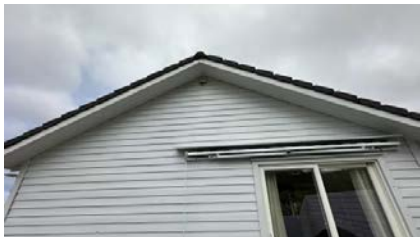
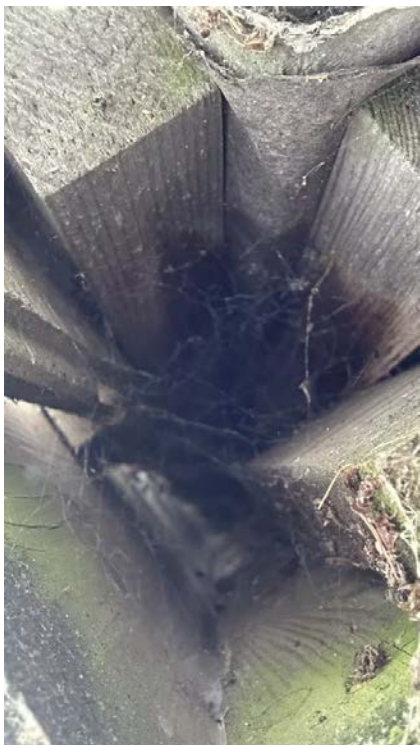
## 6.7 Yttervegger

Liggende kledning

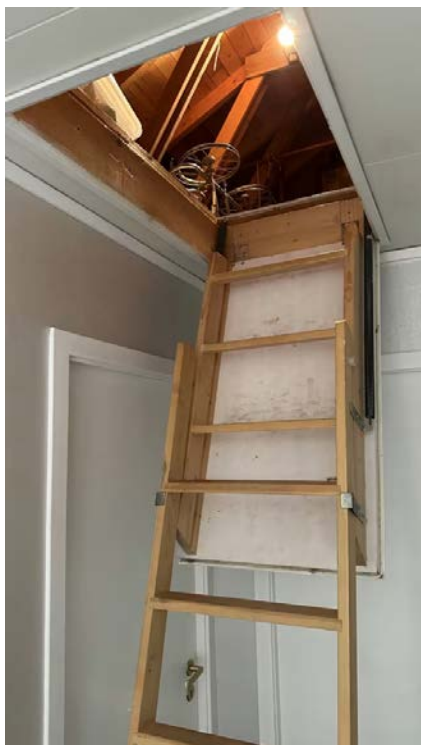
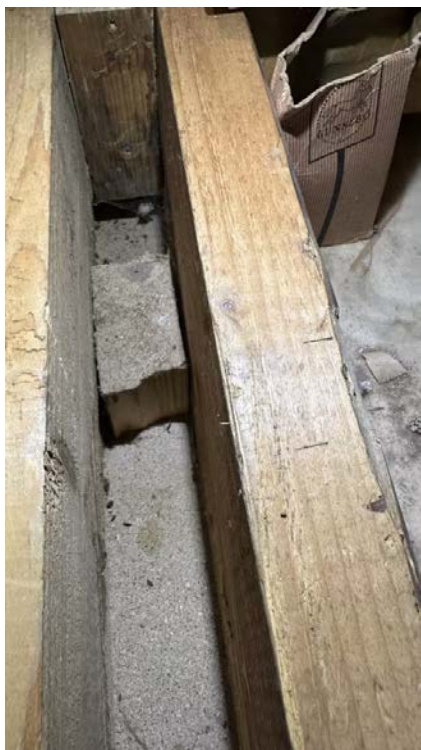
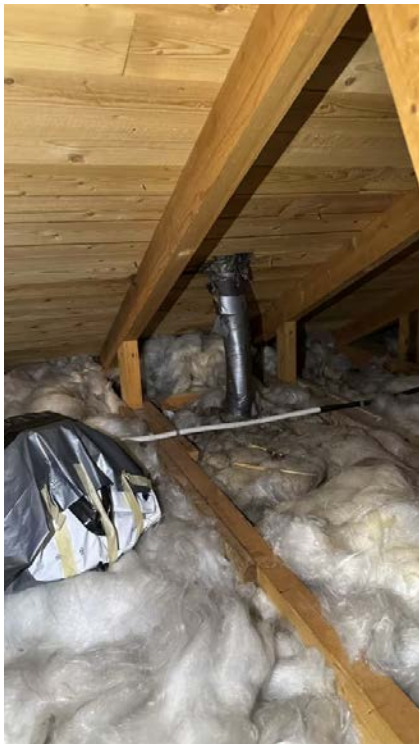
## 6.8 Loft (konstruksjonsoppbygging)

| Type loft | Kaldtloft |
| Er det tegn til fukt fra lekkasjer eller kondensering på overflater? | Ja |
| <p>Etterisolere etasjeskillet, bedre ventilering i tak.</p> <p>Isolere rør til takhatt.</p> | |

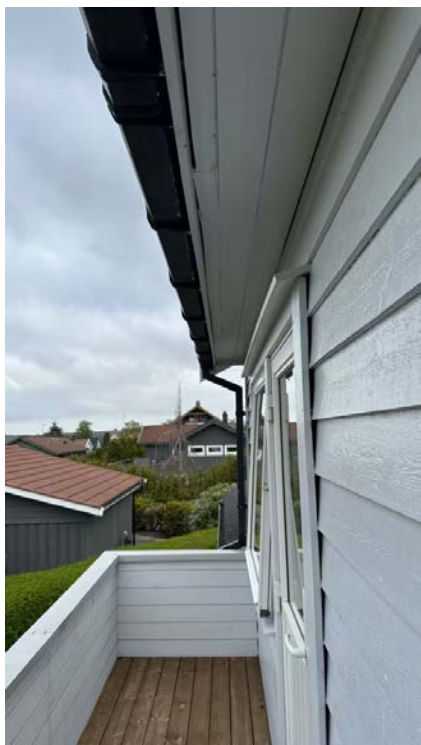
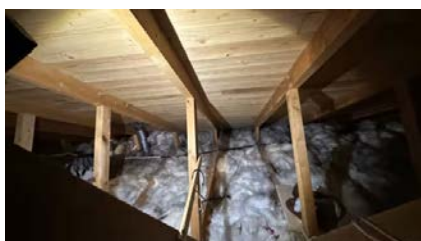
## 6.10 Takkonstruksjon

| Takkonstruksjon | Saltak |
| Inspisert fra | Fra bakken |

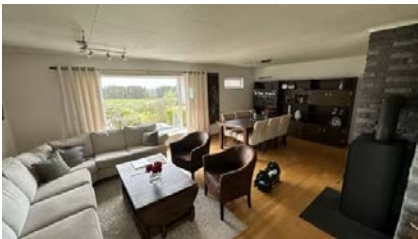
## 6.13 Etasjeskille og gulv på grunn

Støpt gulv på grunn, Oppforet tregulv på betongdekke, Trebjelkelag

Ja

| Oppsummering av etasjeskille og gulv på grunn | TG-3 |
|---|---|
| <p>Toppdekker og overflater med varierende alder og stand.</p> <p>Større og mindre ujevnheter i gulv kan forekomme i boliger, og skyldes i flere tilfeller varierende krymping i treverk og da gjerne i kombinasjon med lange spenn og nedbøy.</p> <p>Ujevnheter i gulv er påregnelig normalt i stedstøpte gulv og gulv som er pålagt flytegulv/tilfarergulv. Ukjent om det er montert diffusjonstetting i gulv mot grunn.</p> <p>Enkel nivellering</p> <p>Ved enkel og vilkårlig nivellering registreres det høydeforskjell på ca 30 mm avvik på total planhet, og 20 mm avvik på lokal planhet(2m) på kontor i kjeller.</p> <p>Ikke behov for umiddelbare tiltak men ved evt. legging av nytt gulv som stiller krav til planhet av underlaget, må tiltak påregnes.</p> <p>Tilstandsgrad 3 gis med bakgrunn i standardens krav til godkjente måleavvik.</p> <p>Merknader:</p> <ul style="list-style-type: none"> <li>-Stedvis spenninger/knirk, noe brukslitasje, og falming i parkett.</li> <li>-Laminatgulv har stedvis svelling i skjøter.</li> <li>-Innvendige overflater i 1. etasje stedvis oppgradert i senere tid.</li> <li>-Parkett på kjøkken ikke montert i anbefalt forband.</li> <li>-Sotmerker i himling i stue, kan tilbakeføres til mangelfull isolering/damtetting i etasjeskillet.</li> </ul> | |

Ved enkel og vilkårlig nivellering registreres det høydeforskjell på ca 30 mm avvik på total planhet, og 20 mm avvik på lokal planhet(2m) på kontor i kjeller.

-Sotmerker i himling i stue, kan tilbakeføres til mangelfull isolering/damtetting i etasjeskillet.

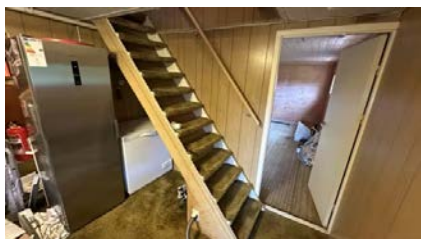
## 6.16 Trapp

| Innvendig trapp er en lukket tretrapp fra byggeår. | |

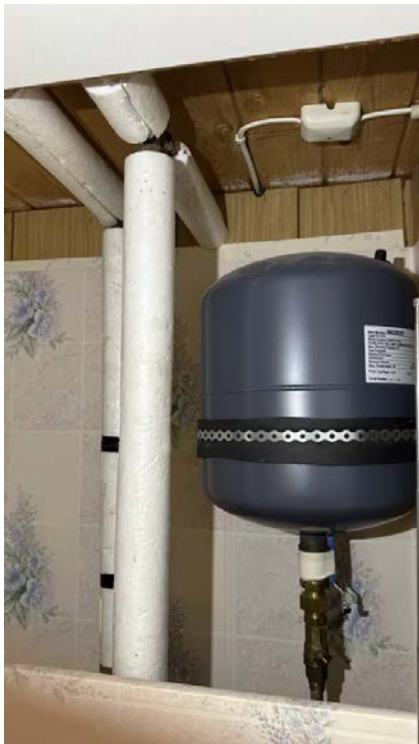
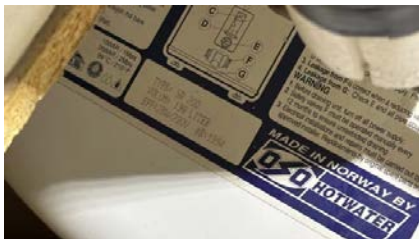
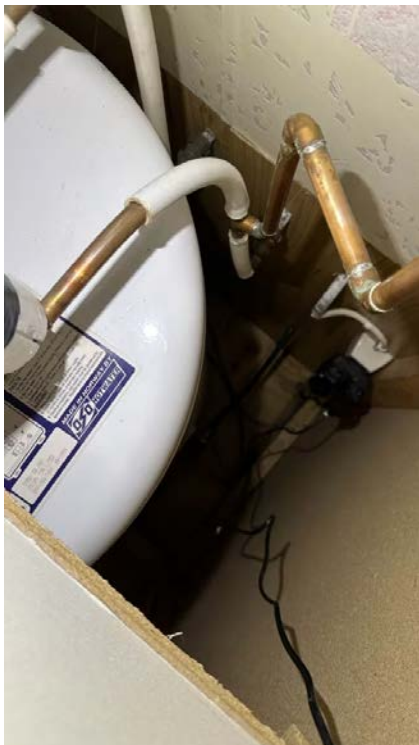
## 6.21 Varmtvannsbereider

Plassering bereder

Bad kjeller

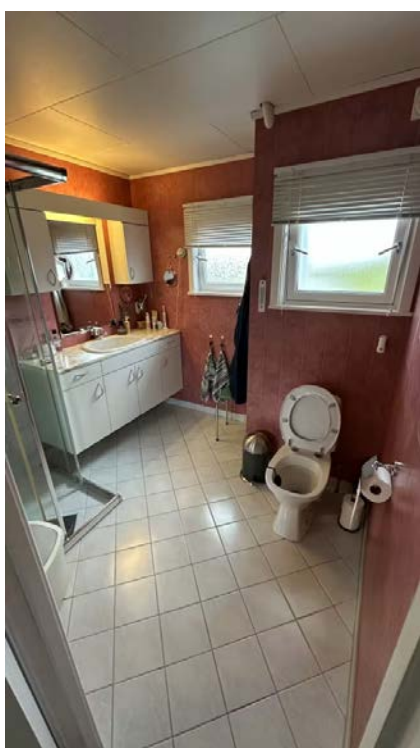
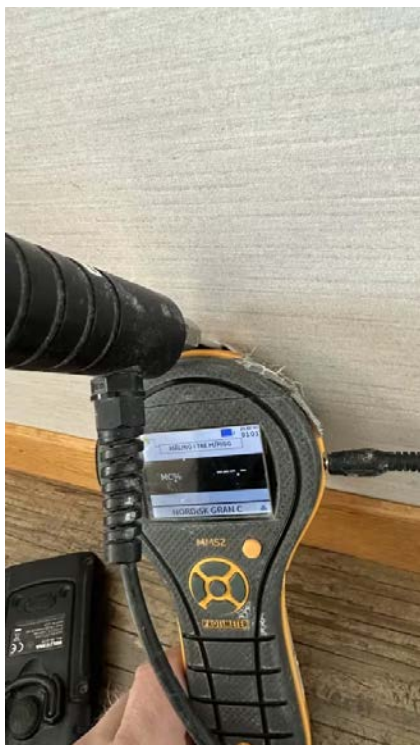
## 6.23 Våtrom: 1. etasje - Bad

Det er behov for totalrenovering av våtrommet!

-Det ble ikke registrert fukt ved overflate målinger i våtsone.

-Sokkel til dusj er høyere en dørterskel, ved en eventuell lekkasje utenfor dusjsonen vil vann trekke ut i gang.

-Sprekk i gulvflis ved dusdør.

-Variable fuktverdier i vegg ved overflatemåling. (Hulltaking er foretatt fra tilstøtende rom mot våtsone uten å påvise avvik.)

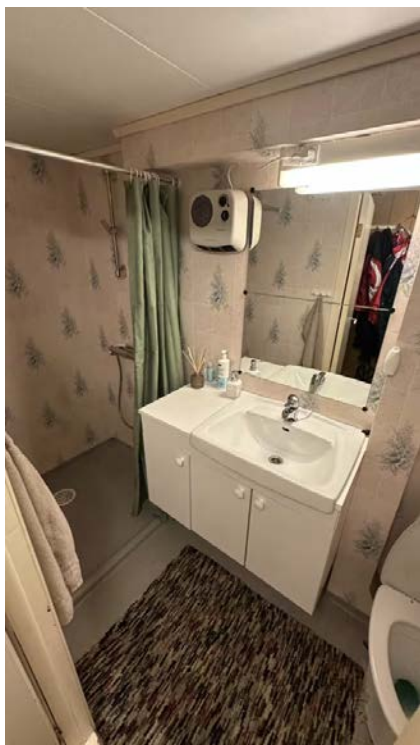
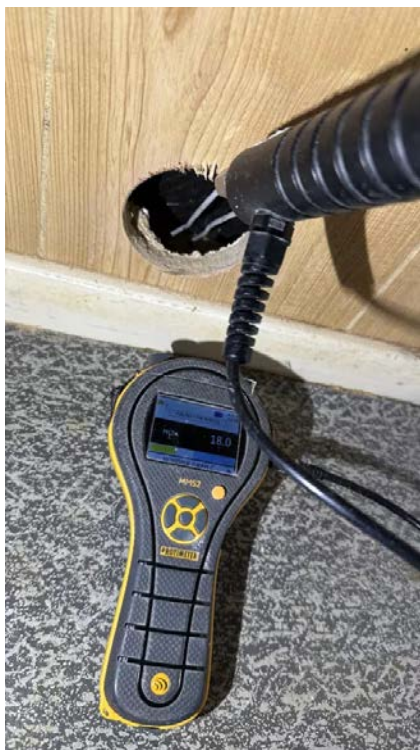
## 6.24 Våtrom: Kjeller - Bad

Det er behov for totalrenovering av våtrommet!

-Hulltaking er foretatt fra tilstøtende rom mot våtsone og det viser avvik.

-Svelling i hylle og nedre del av sideplate tilknyttet innredning. Ingen registrert fukt ved overflatemåling.

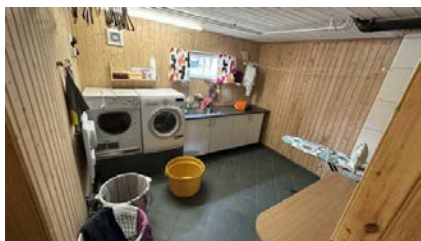
## 6.25 Våtrom: Kjeller - Vaskerom

Det er behov for totalrenovering av våtrommet!

-Det ble ikke registrert fukt ved overflate målinger i våtsonen.

-Hulltaking er foretatt fra tilstøtende rom mot våtsone uten å påvise avvik.

-Vannuttak på yttervegg, ingen registrert fukt eller kondensering.

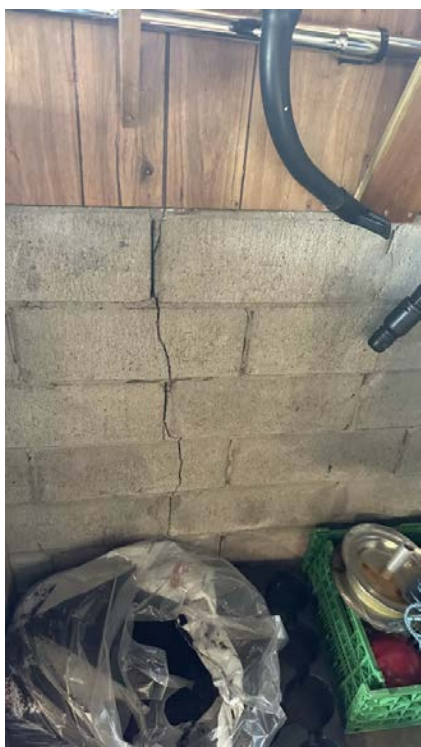
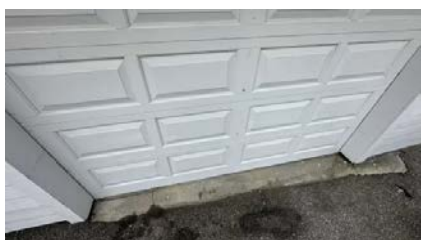
## 6.27 Øvrig: Garasje

Garasje oppført i 1970.  
 Ringmur oppført av betongblokker og plate i stedstøpt betong.  
 Yttervegger i lett bindingsverk som utvendig er kledd med liggende trepaneler.  
 Vinduer med enkle glass.  
 Saltak i tre som er tekktet med betongtakstein.  
 Takrenner/nedløp i plast.  
 Treport m/port åpner.

- Sprekk i plate og yttervegg i betong, stedvis saltutslag.
- Retningsavvik tak over port.
- Korrodering i innfestning til leddport.
- Slitt overflate i sidedør til garasje/bakgang.

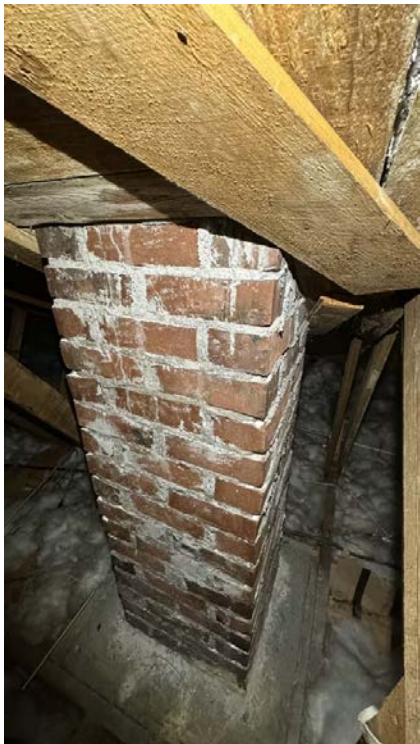
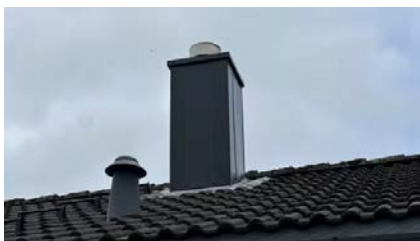
#### 6.28 Øvrig: Skorstein over tak

Salutslag på pipeløp på loft. Pipebeslag synes montert i senere tid. Konferer med eier for nærmere informasjon.

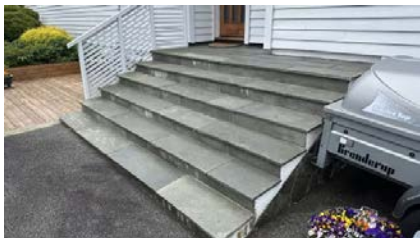
### 6.29 Øvrig: Utvendig trapp

Utvendig trapp ved entre

- Manglende rekkverk på deler av trapp. Montert rekkverk tilfredsstillende ikke dagens.
- Stedvis riss i fuger, og bom i flis i trinn.

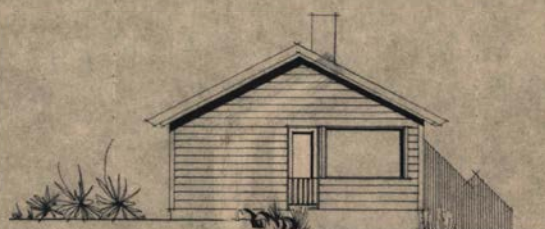
FASADE (D) MOT

TILBYGG.
