# Tilstandsrapport

Selveierleilighet i tomannsbolig

Askjemveien 42 B, 3158 ANDEBU

Sum areal alle bygg: BRA: 90 m<sup>2</sup> BRA-i: 85 m<sup>2</sup>

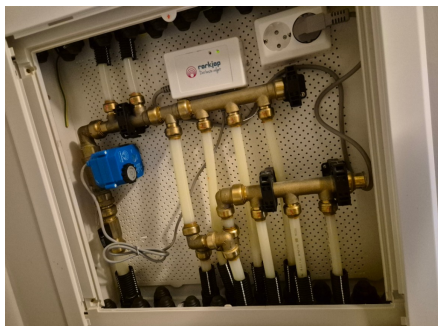
Innvendige røropplegg består av plastrør (rør i rør) og det er besiktiget i rørfordelerskap med stoppekran, plassert i bod med lekkasjevannsrør og siklemikk montert på bad.

Sanitærinstallasjonene fungerte normalt ved befaringsdag. Vvs anlegget er ellers ikke kontrollert for feil eller mangler under befaringsdag. Det er på generelt grunnlag anbefalt at vvs røropplegg regelmessig ettersees / kontroll av rørlegger.
