Mellomriksvegen 1215, 7520 HEGRA

**Landlig beliggende enebolig på  
stor tomt | Parkmessig  
opparbeidet uteområde | 5  
soverom | Uthus**

# Landlig beliggende enebolig på stor tomt | Parkmessig opparbeidet tomt | 5 soverom | Uthus

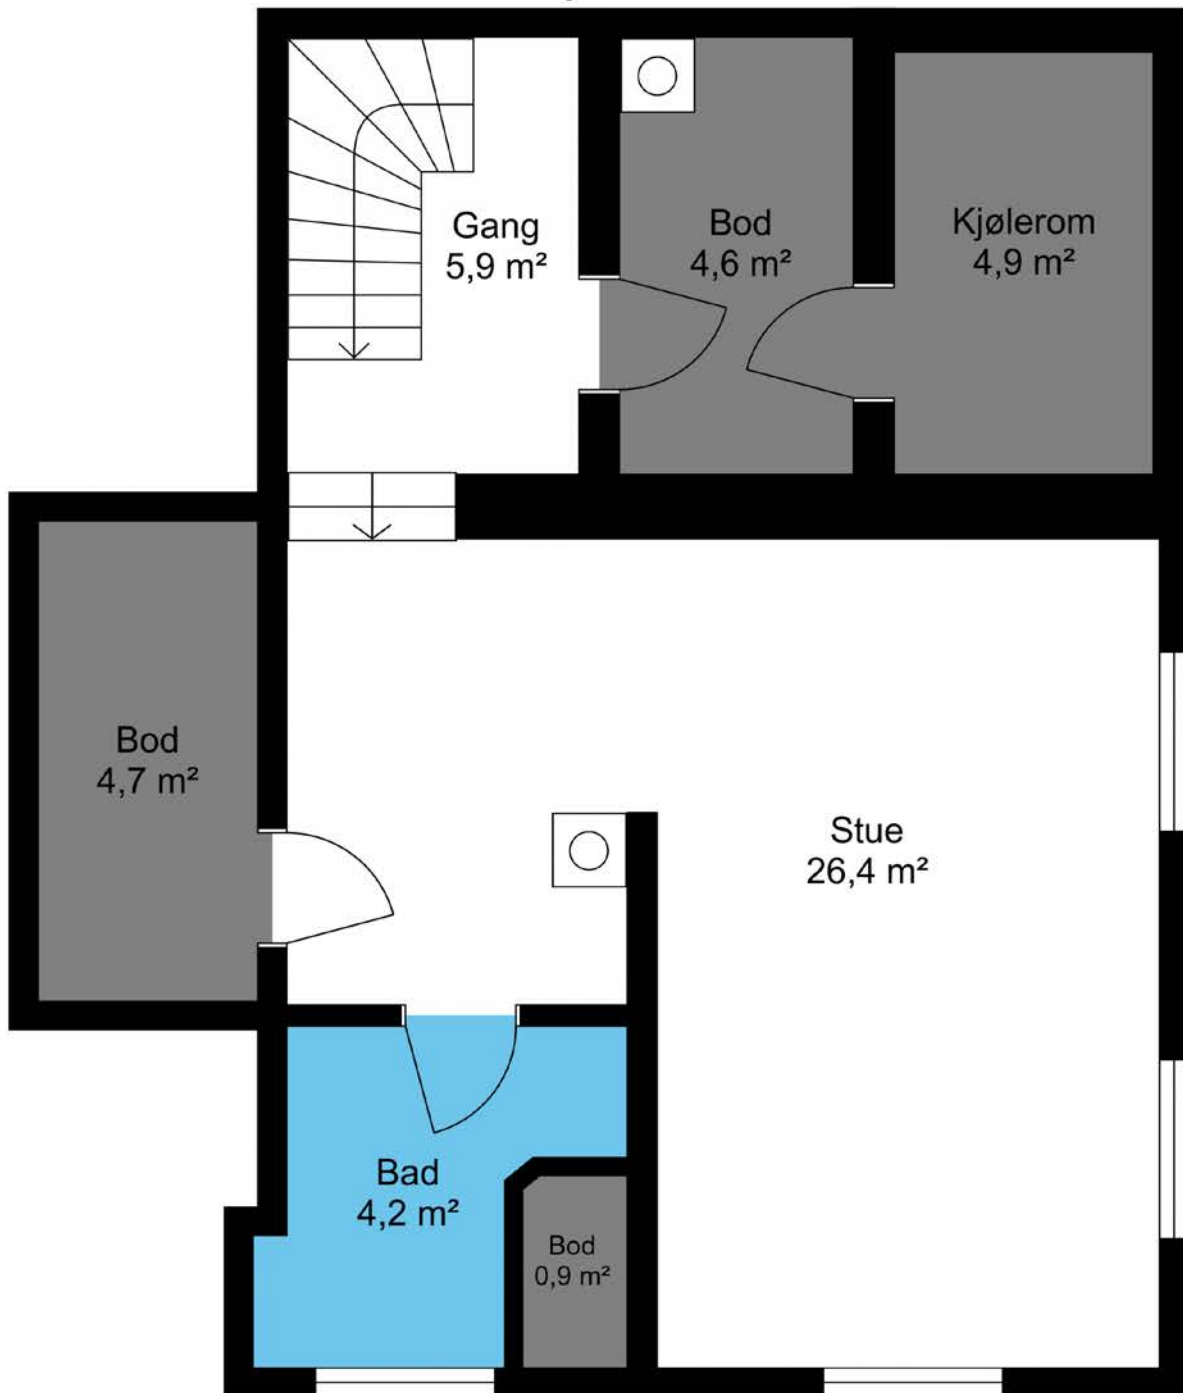
### Kjeller

Planskisse utarbeidet av Lyngmo Eiendom og Takst.

Boenhetens BRA inneholder også areal for innvendige vegger og vil alltid være større enn summen av rommenes areal.

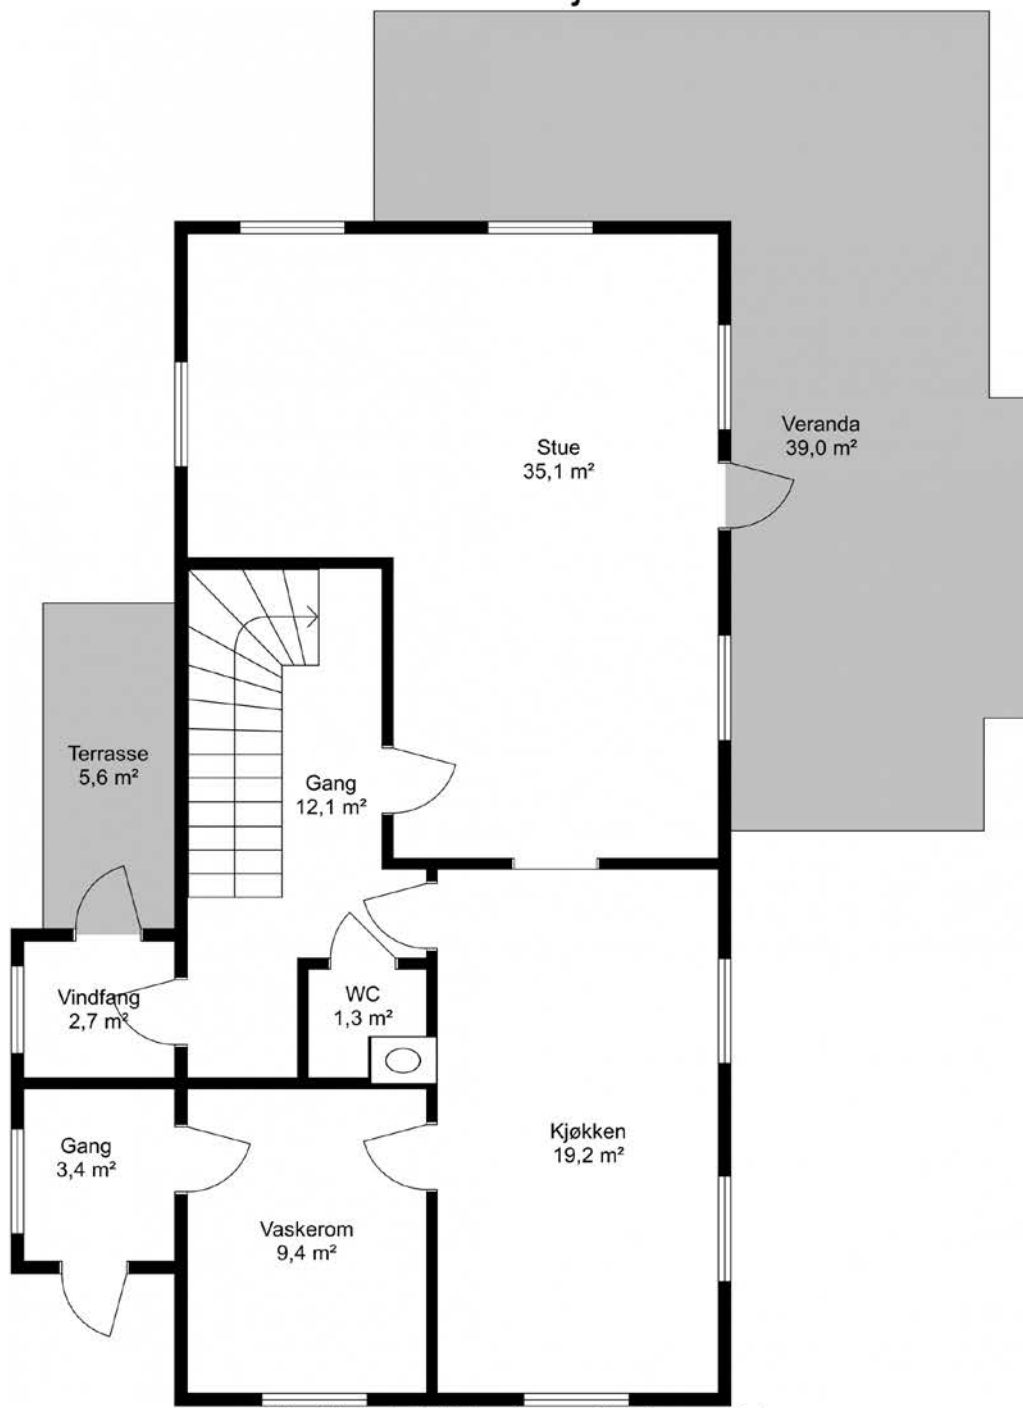
### 1. Etasje

Planskisse utarbeidet av Lyngmo Eiendom og Takst.

Boenhetens BRA inneholder også areal for innvendige vegger og vil alltid være større enn summen av rommenes areal.

Dette er ikke en plantegning i målestokk, men en skisse for å vise arealdisponeringen i boligen.  
Faktiske målinger på stedet kan avvike og målene er ikke juridisk bindende.

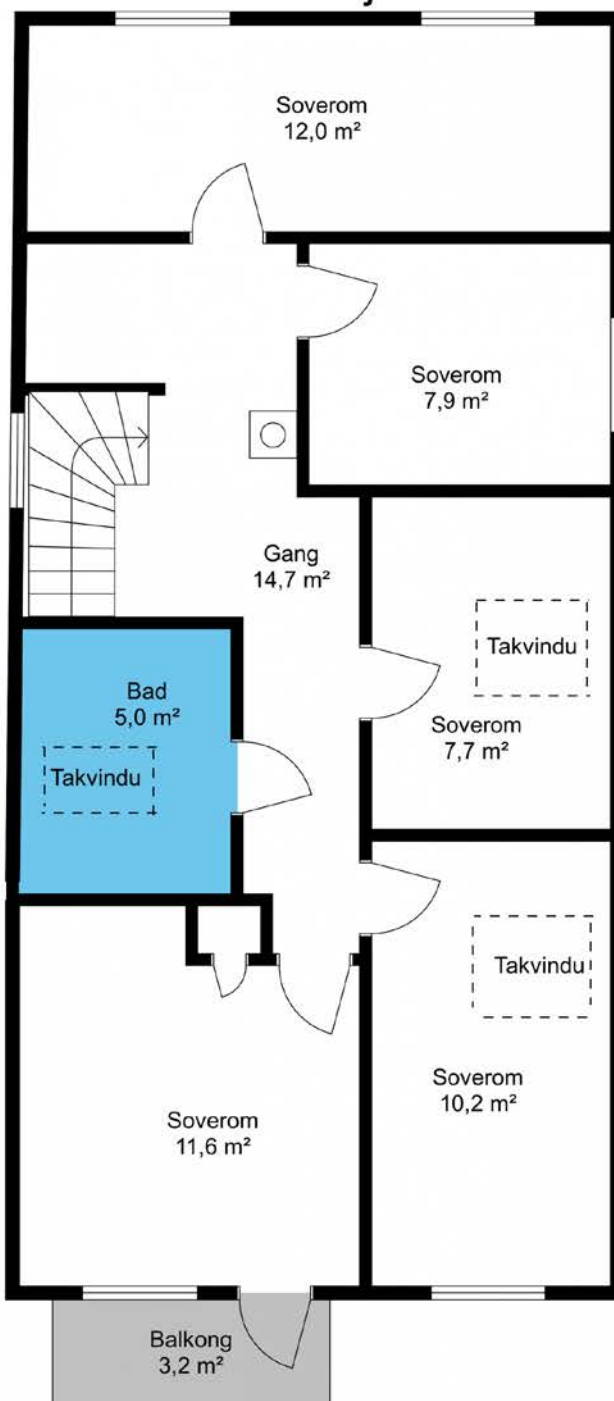
## Mellomriksvegen 1215 2. Etasje

Planskisse utarbeidet av Lyngmo Eiendom og Takst.

Boenhetens BRA inneholder også areal for innvendige vegger og vil alltid være større enn summen av rommenes areal.

Dette er ikke en plantegning i målestokk, men en skisse for å vise arealdisponeringen i boligen.  
 Faktiske målinger på stedet kan avvike og målene er ikke juridisk bindende.
