Sjøvegen 628, 7624 EKNE

**Sjarmerende enebolig med utsikt
over fjorden. Gode solforhold. Bad
2018 og kjøkken 2014. 2 soverom.**

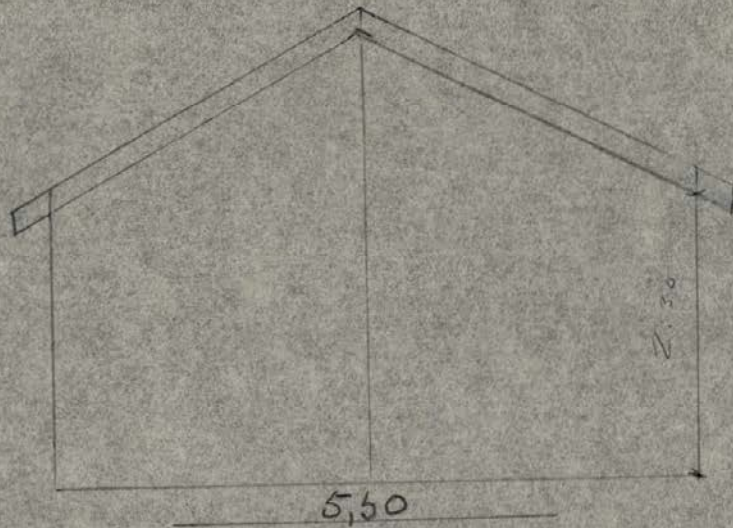
137/9 Tegninger
R O O X B / 45350831
geomatikk

Sak 141/83
Levanger Bygningråd

Det foreligger godkjente og byggemeldte tegninger, men det er avvik fra disse.
