Tilstandsrapport

Boligbygg med flere boenheter

Sletteløkka 39A, 0597 OSLO

Befaringsdato: 17.03.2026

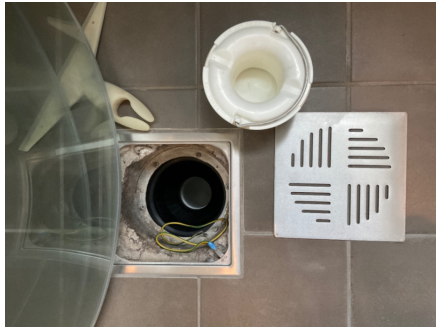
1.ETASJE > BAD/WC

TG 1 Sanitærutstyr og innredning
