Fredheimveien 13, 1807 ASKIM

**Stor og innholdsrik enebolig m/2
kjøkken, 2 stuer, 2 bad - Meget
barnevennlig beliggenhet m/kort
gangavstand til sentrum**

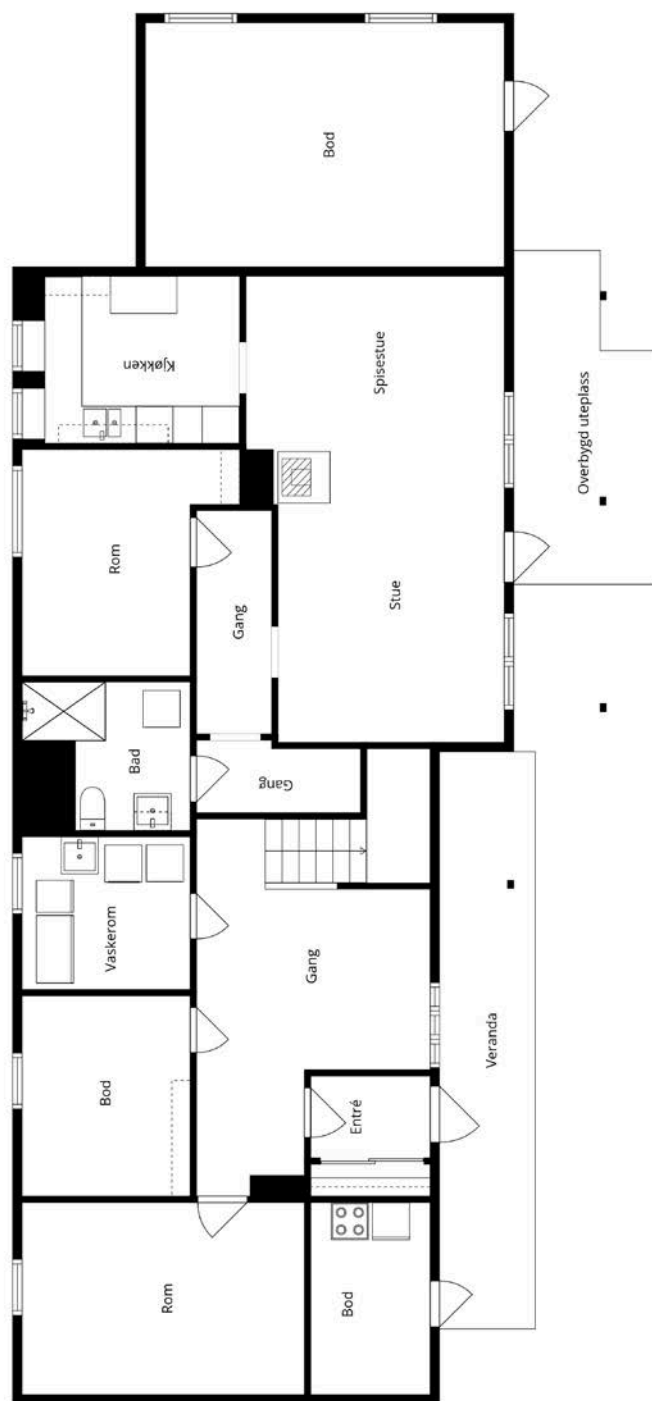
Plantegningen er ikke i målestokk og noe avvik kan forekomme.

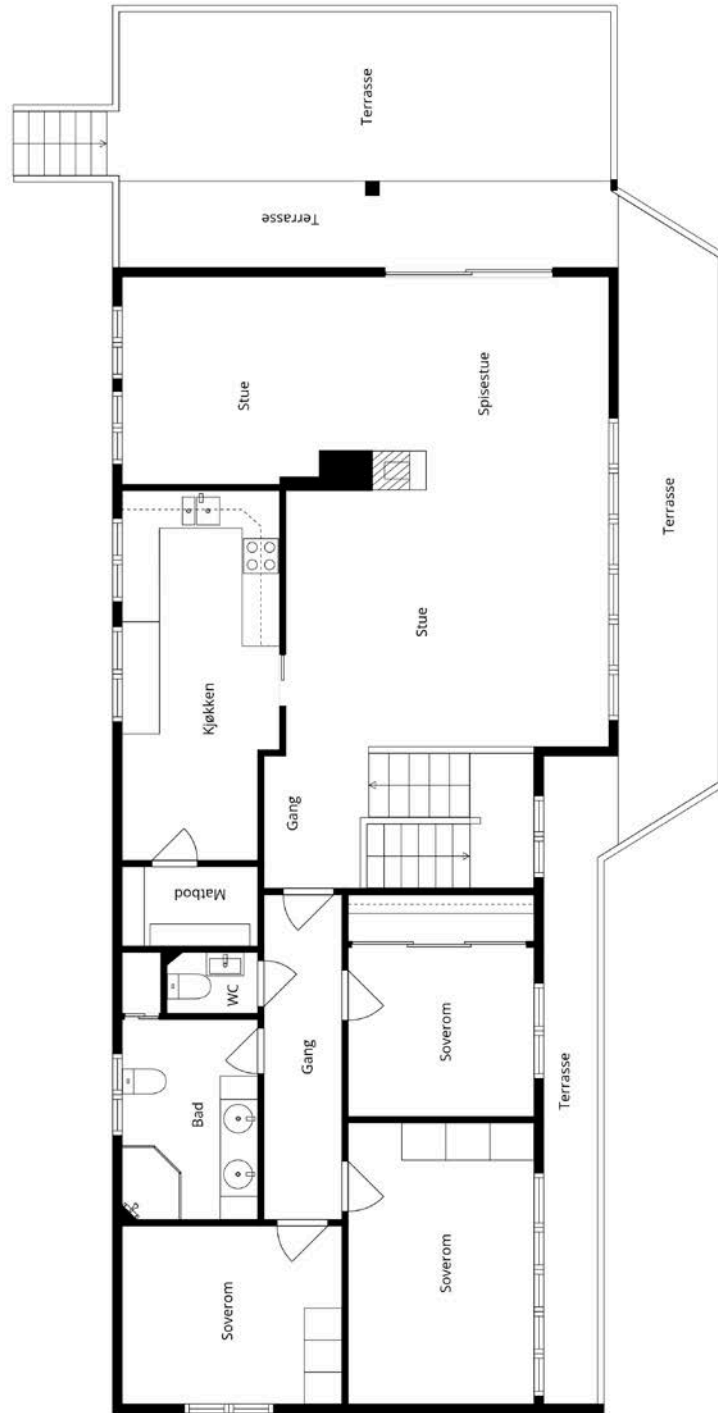
Plantegningen er ikke i målestokk og noe avvik kan forekomme.

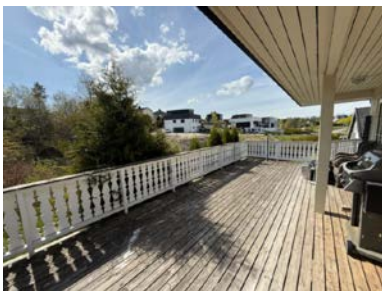
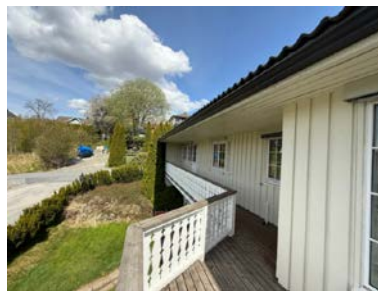
Beskrivelse

Fra stuen og soverommet er det utgang til balkong på ca 57m² med rekkverk av tre.

Balkonger, terrasser og rom under balkong: Det er avvik i rekkverkshøyde ut ifra dagens forskrifter.

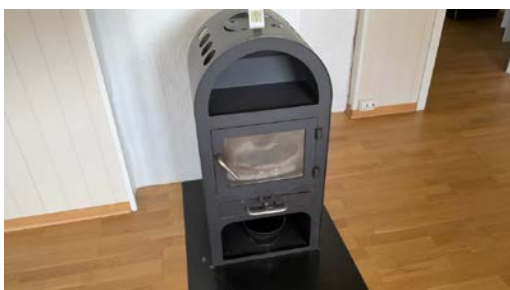
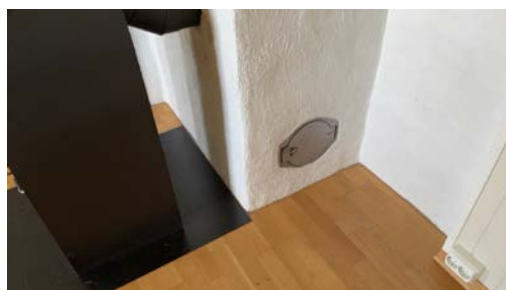
Boligen har mursteinspipe, vedovn i 1. etasje og underetasjen og sotluke/feieluke.

Det er ikke kjent når siste kontroll er foretatt. Det kommunale feiervesenet kan kontaktes for nærmere informasjon om tidligere kontroll og tilstand på pipe og ildsted.

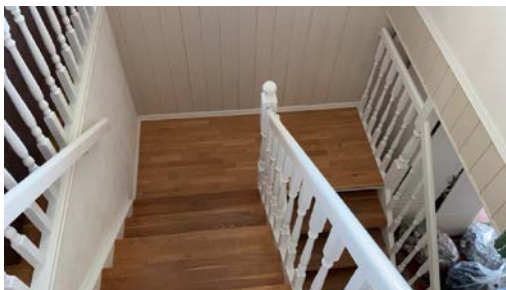
Beskrivelse

Boligen har malt tretrapp.

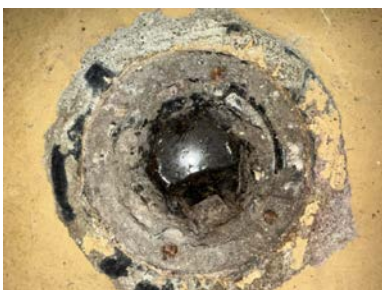
Tiltak:

Det anbefales å planlegge utskifting av membran/tettesjikt ved neste rehabilitering av badet. Arbeidet bør utføres av fagkyndig og i henhold til dagens forskriftskrav og Byggebransjens våtromsnorm (BVN).

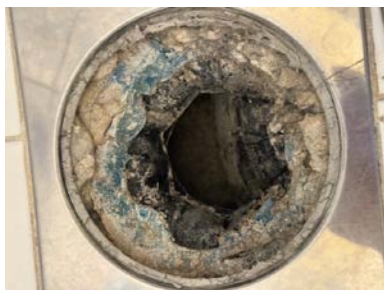
Tiltak:

Det anbefales å planlegge utskifting av membran/tettesjikt ved neste rehabilitering av badet. Arbeidet bør utføres av fagkyndig og i henhold til dagens forskriftskrav og Byggebransjens våtromsnorm (BVN).

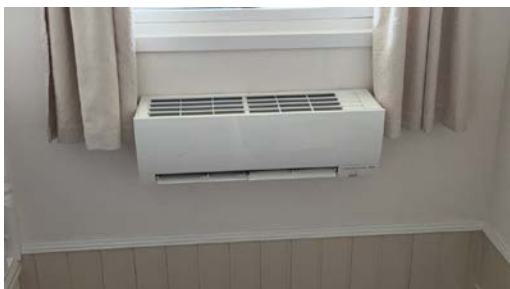
Beskrivelse

I stuen er det montert luft til luft varmepumpe.

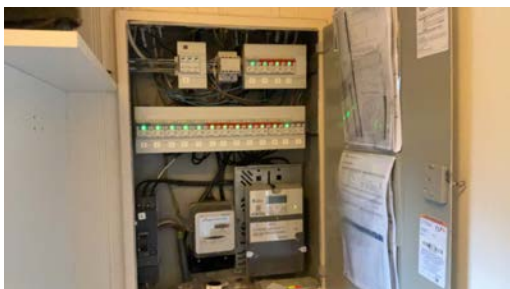
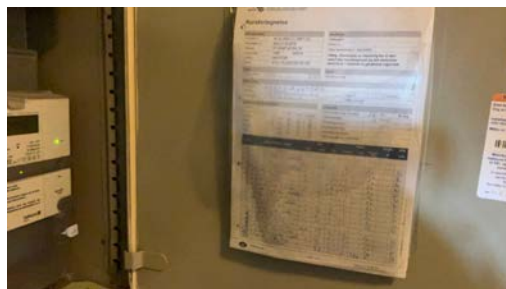
Det anbefales å innhente faglig vurdering og eventuelt utføre en fullstendig el-kontroll gjennom en registrert elektrovirksomhet for å avdekke eventuelle skjulte feil.

Denne vurderingen gir ikke grunnlag for å konkludere om anlegget er forskriftsmessig. For full sikkerhetsvurdering må registrert elektrovirksomhet kontaktes.

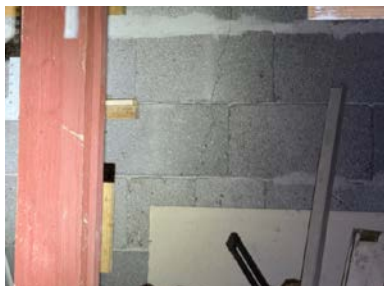
Det anbefales å holde forholdet under observasjon med tanke på eventuell videre utvikling. Ved tegn til økende bevegelser eller større sprekkdannelser bør forholdet undersøkes nærmere av fagkyndig. Eventuelle riss bør tettes for å redusere risiko for fuktinntrengning.

Det er registrert skråriss som er symptom på setninger.
Det er avvik:

Material svekkelse på bygningsdelen må påregnes.
Det er registrert skråriss som er symptom på setninger i boden
