Kaffegata 73 og 75, 2270 FLISA

**Unik, oppgradert og seksjonert  
eiendom med næringsdel i 1. etg  
og innholdsrik bolig i 2. og 3. etg. +  
hybelleil i 2. etg.**

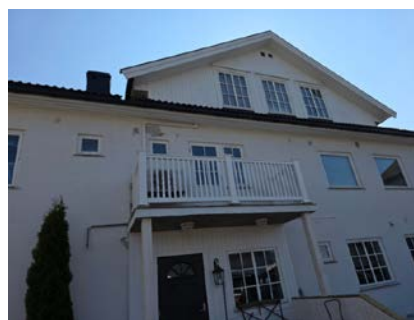
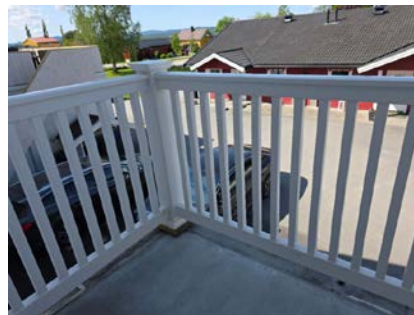
Åpen balkongløsning mot vest, terrasse over inngangsparti ved 1.etasje. Understøttet av søyler, ukjent vedr fundamentering. Gulvkonstruksjon av betong. Rekkverk i plast, rekkverk fra 2024.

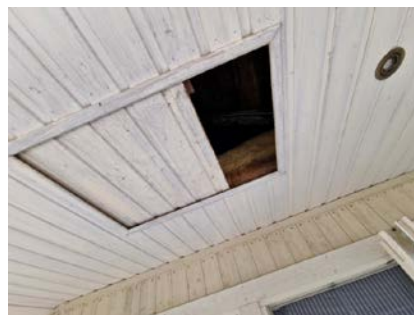
terrasse mot vest

Terrasse med risikokonstruksjon mot underliggende boarealer avhengig av tett membransjikt under terrassebord, ingen opplysninger om lekkasjer eller påviste tegn etter lekkasjer.

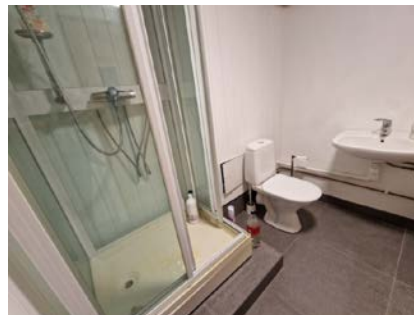
sluk under kabinett

- Tilgang til sluk må bedres både for inspeksjon og rengjøring.
- Det må gjøres nærmere undersøkelser.
- Når sluket har begrenset tilgang, er det vanskelig å rengjøre sluket og å inspisere den for å oppdage skader i membranen/fuger rundt sluket, som er avgjørende for å forhindre lekkasjer.
- Det er viktig å merke seg at levetiden til en membran varierer basert på kvalitet, installasjon og bruk. Eldre membraner kan bli sprø og sprekke opp, noe som fører til at de mister sin vanntettende funksjon. Dette kan resultere i vannlekkasjer gjennom vegger og gulv og fuktskader.

Våtrommet synes å ha fungert i 16 år uten tegn til skader, men tilstanden bør overvåkes. Dusjkabinett må videreføres. Ingen tiltak som anses prekært. Jevnlig kontroll av overflater anbefales.

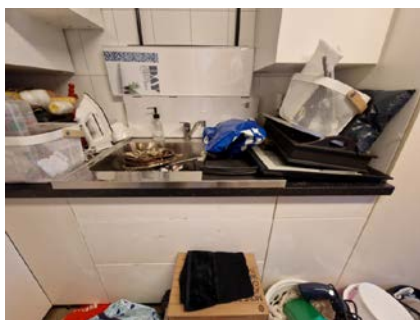
Vaskerom 2.etasje i hovedleilighet fra 2009. Gulv med fliser/flissokkel, vegger med våtromsplater. Himling med MDF panelplater. Oppvarming med vannbåren gulvvarme. Installasjoner med vaskekum i benkeinnredning. Opplegg for vaskemaskin og tørketrommel. Uten ventilasjonsavtrekk. Tilluft via åpen dør. Våtrommet fremstår som oppført etter byggeforskrifter fra TEK97. Det foreligger ingen dokumentasjon for utførelsen.

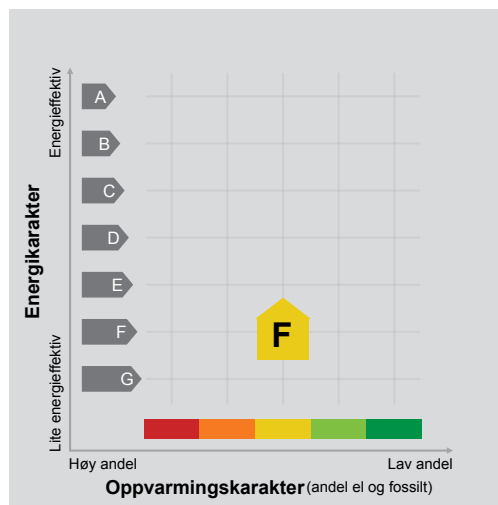
**Energimerket** angir boligens energistandard. Energimerket består av en energikarakter og en oppvarmingskarakter, se i figuren. Energimerket symboliseres med et hus, hvor fargen viser oppvarmingskarakter, og bokstaven viser energikarakter.

**Energikarakteren** angir hvor energieffektiv boligen er, inkludert oppvarmingsanlegget. Energikarakteren er beregnet ut fra den typiske energibruken for boligtypen. Beregningene er gjort ut fra normal bruk ved et gjennomsnittlig klima. Det er boligens energimessige standard og ikke bruken som bestemmer energikarakteren. A betyr at boligen er energieffektiv, mens G betyr at
