Nedre Steinvikveg 23, 7725 STEINKJER

**Steinvika - Enebolig med unik  
beliggenhet ved fremste rekke!  
Boligen er påkostet de senere år. 2  
bad, 2 stuer og 3 soverom**

# Tilstandsrapport

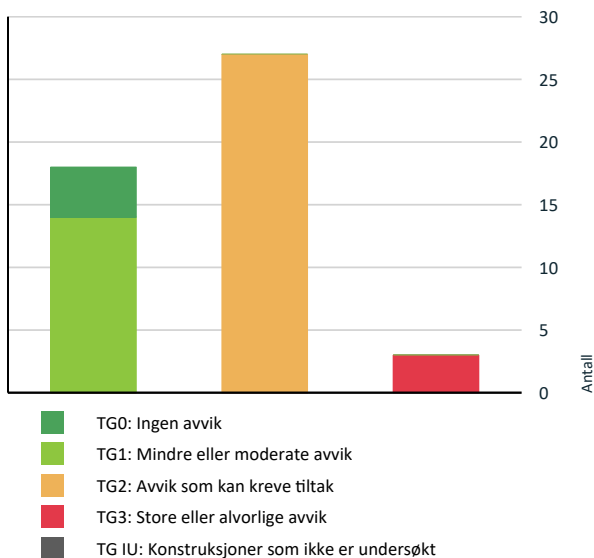
## Fordeling av tilstandsgrader

Vil du vite mer om tilstandsgrader? Se side 4.

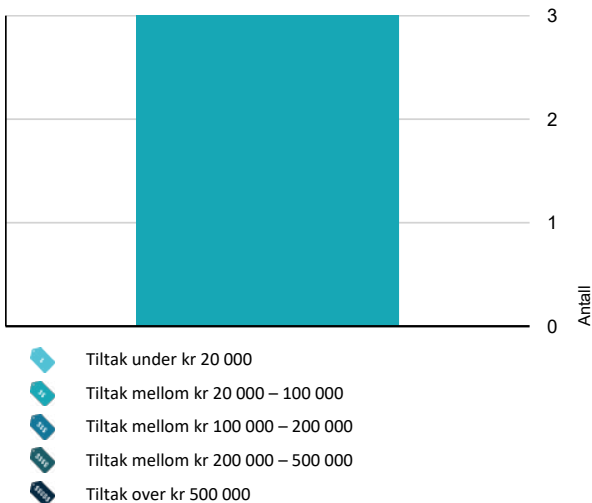
## Anslag på utbedringskostnad

Hva er anslag på utbedringskostnad? Se side 4.

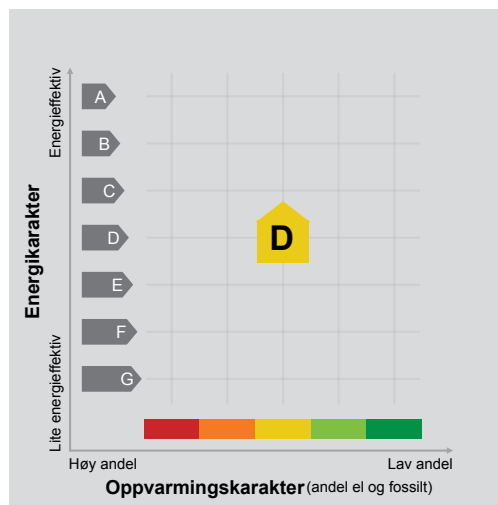
**Energimerket** angir boligens energistandard. Energimerket består av en energikarakter og en oppvarmingskarakter, se i figuren. Energimerket symboliseres med et hus, hvor fargen viser oppvarmingskarakter, og bokstaven viser energikarakter.

**Energikarakteren** angir hvor energieffektiv boligen er, inkludert oppvarmingsanlegget. Energikarakteren er beregnet ut fra den typiske energibruken for boligtypen. Beregningene er gjort ut fra normal bruk ved et gjennomsnittlig klima. Det er boligens energimessige standard og ikke bruken som bestemmer energikarakteren. A betyr at boligen er energieffektiv, mens G betyr at
