# Tilstandsrapport

Andelsleilighet  
  Schouterrassen 15, 0573 OSLO  
  OSLO kommune

gnr. 83, bnr. 183  
  Andelsnummer 438

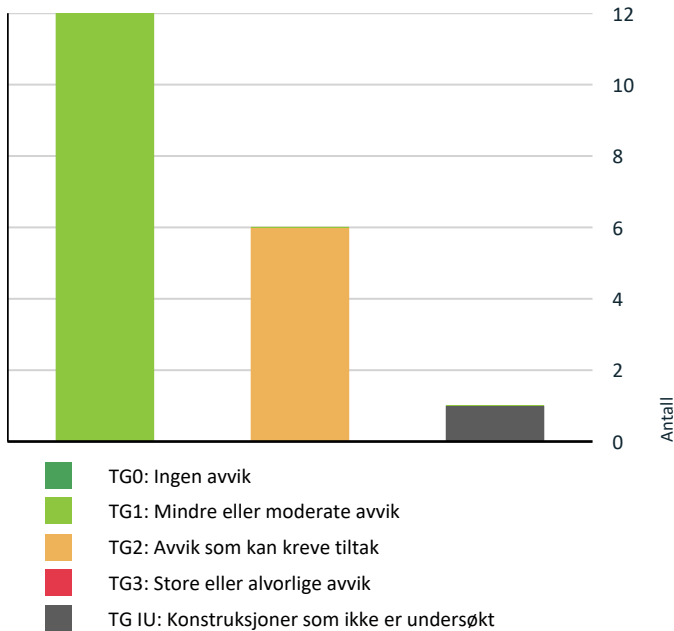
## Fordeling av tilstandsgrader

-   **Innvendig > Etasjeskille/gulv mot grunn** [Gå til side](#)
-   **Tekniske installasjoner > Vannbåren varme** [Gå til side](#)
-   **Våtrom > 4 Etasje > Bad > Sanitærutstyr og innredning** [Gå til side](#)
-   **Våtrom > 4 Etasje > Bad > Ventilasjon** [Gå til side](#)
-   **Kjøkken > 4 Etasje > Kjøkken > Avtrekk** [Gå til side](#)
