Odalsgata 3, 0658 OSLO

**Familievennlig enebolig i idylliske omgivelser - Svært påkostet med alt nytt i 22/23 - Solrikt - En grønn oase i byen!**

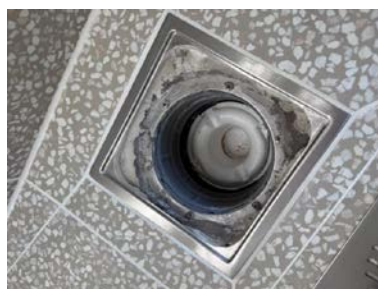
Plastsluk er montert i dusjsonen og synlig membranmansjett for toppmembran er tilknyttet sluket for en tett overgang mellom sluk og gulvmembran. Videre vises det til uavhengig kontroll av fuktsikringen på badet som grunnlag for vurderingen av dette punktet.
