Kongleveien 46, 3055 KROKSTADELVA

Pent rekkehus på Hovjordet

Salgsobjekt: Andelsleilighet
Eierform: Andel
Byggeår: 1976
BRA-i/BRA Total 126/126 kvm
Tomtstr.: 6701.79 kvm
Soverom: 3
Antall rom: 4
Gnr./bnr. Gnr. 237, bnr. 413
Andelsnr.: 19
Oppdragsnr.: 1309260005

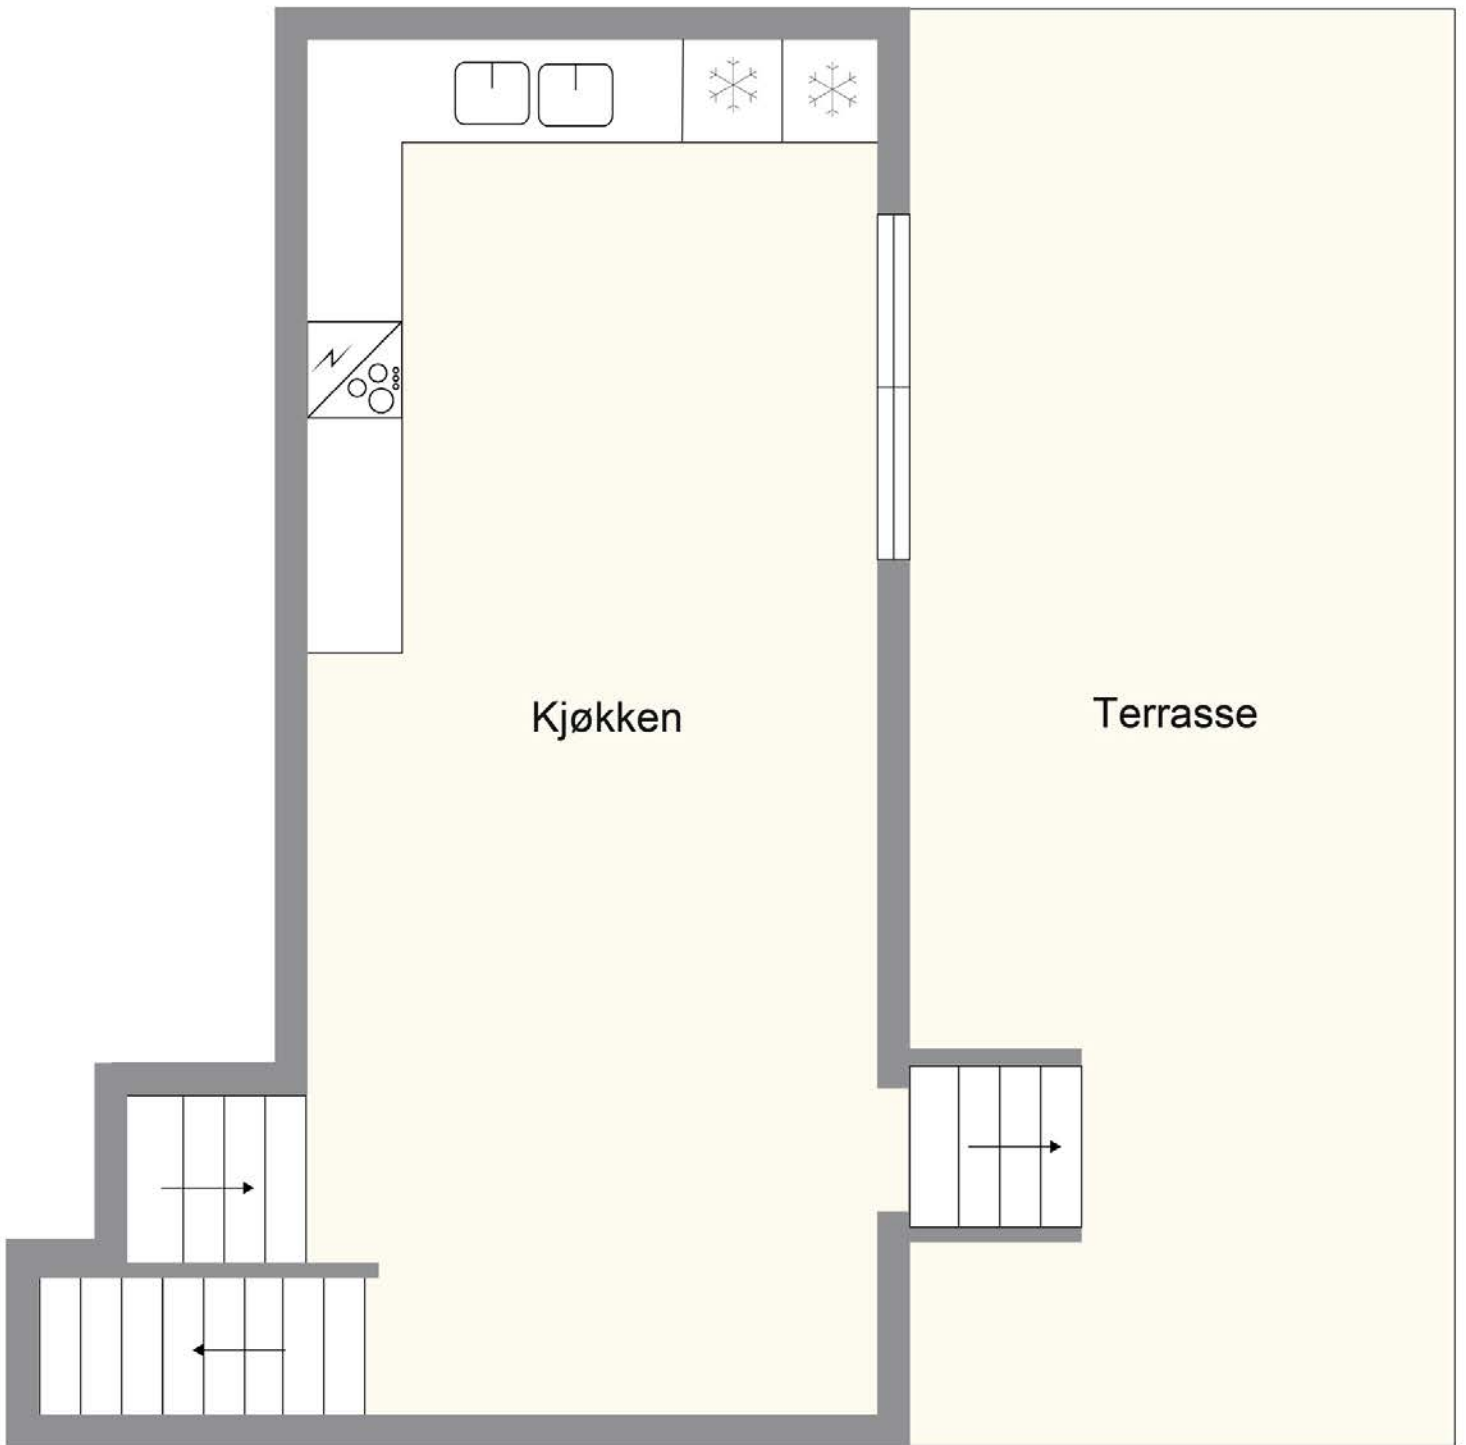
1. etasje

Plantegningen er ikke i målestokk og noe avvik kan forekomme. Megler/selger tar ikke ansvar for evt. feil.
