# Eldre gårdstun med støl i idylliske omgivelser. Driftsbygning m/ stallbokser. Ridebane.

# Om Åbjørsvegen 155

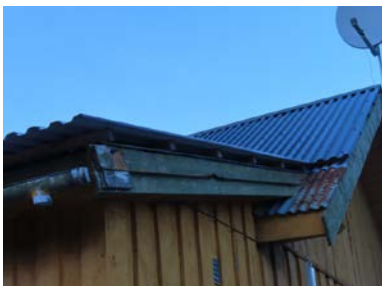
Dobbelt lag med takplater på husets soveromsside, hvor det er lagt nyere stålplater oppå eksisterende bølgeblakkplater.

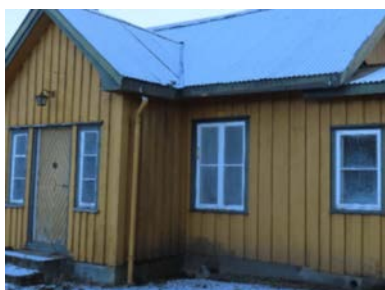
Takrenner ødelagt/falt av pga isdannelser/kondensising etter takkanten.

Takrenner bør repareres eller skiftes ut for å hindre vannskader på fasade og grunnmur.

Ødelagte takrenner som følge av snøpress og isdannelser kan føre til ytterligere skader og bør utbedres snarest.

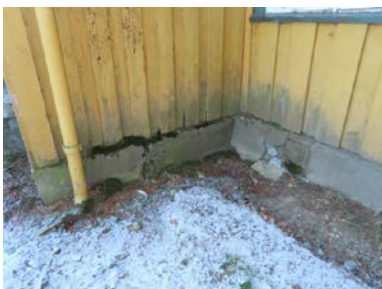
Fukt- og råteskader i kledningen og bunnsvill på del av hovedvegg og vegg til inngangsparti.

- Det er ingen eller liten lufting i nedre kant av kledning mot grunnmur.
- Det er påvist spredte råteskader i bordkledningen.

Råteskadet bordkledning bør skiftes ut for å hindre videre skadeutvikling og forringelse av fasaden.

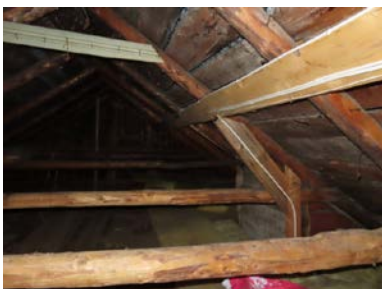
Del av takkonstruksjonen med kaldloft.

Eldre konstruksjon med bruk av bla tømmerdimensjoner i deler.

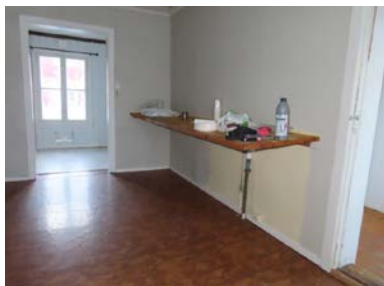
Benk på kjøkken med vann og avløpsuttak i underkant for plassering/montering av vaskemaskin mm.
