# Tilstandsrapport

Enebolig

Trolldalstunet 21A , 4870 FEVIK

Oppdragsnr.: 22445-1018

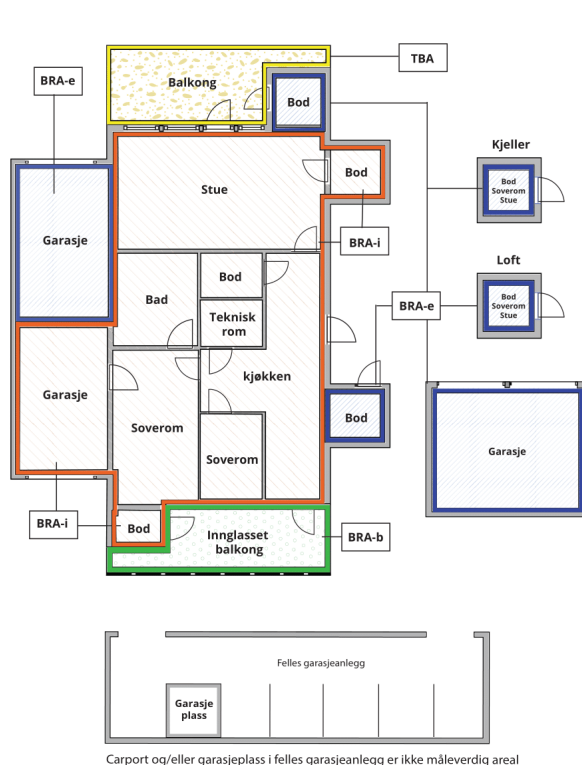
$$BRA = BRA-i + BRA-e + BRA-b$$

Bruksarealet for bygningen er bruttoarealet minus arealet som optas av yttervegger.

| Internt bruksareal (BRA-i) | Arealet innenfor boenheten(e) |
| Eksternt bruksareal (BRA-e) | Arealet av alle rom utenfor boenheten(e) og som tilhører denne, slik som for eksempel boder |
