Husbyvegen 27A, 7500 STJØRDAL

**Sjelden mulighet i sentrum av  
Stjørdal | Stor tomt på 1,1 mål i et  
sentralt og rolig område i Stjørdal |  
3 soverom | Uthus**

# Husbyvegen 27A

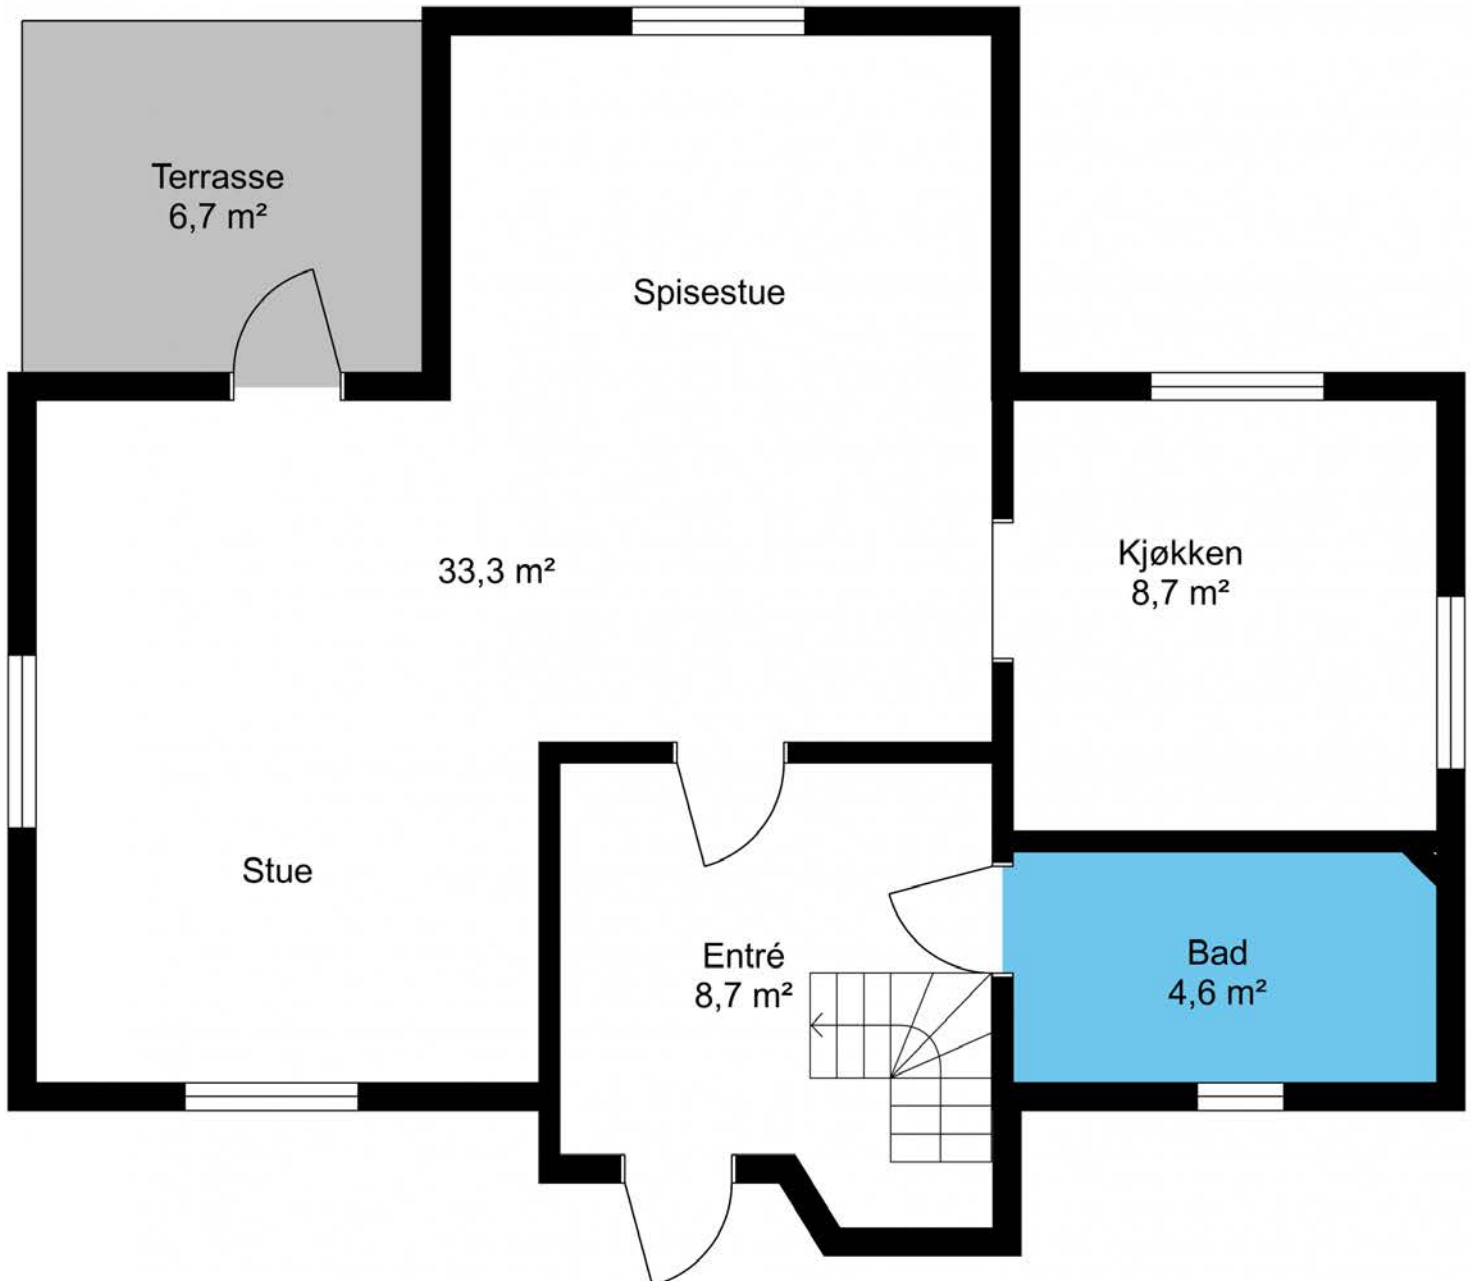
## 1. Etasje

Planskisse utarbeidet av Lyngmo Eiendom og Takst.

Boenhetens BRA inneholder også areal for innvendige vegger og vil alltid være større enn summen av rommenes areal
