# Tilstandsrapport

Boligbygg med flere boenheter

Normannsgata 13, 0655 OSLO

# gnr. 231, bnr. 342, snr. 2

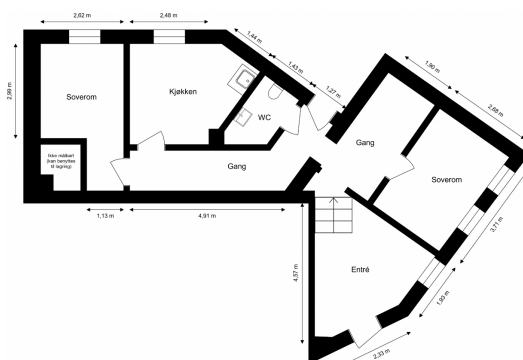
Plantegningen er kun en illustrasjon av etasjen og er ikke i målestokk.
