Roskdalen 22, 4365 NÆRBØ

**Enebolig med fire soverom, to  
stuer og to bad. Dobbel garasje.  
Attraktiv beliggenhet**

# Enebolig med romslig tomt og dobbel garasje. Barnevennlig beliggenhet

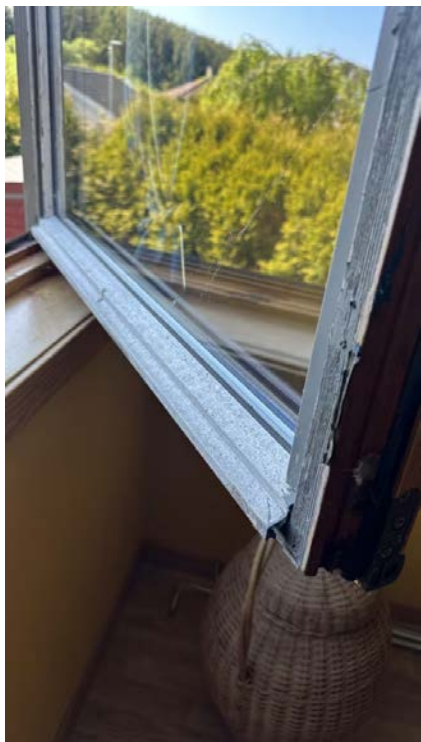
## 6.4 Vinduer og dører

| Vinduer og dører med 2-lags glass. | |

Vinduer og dører fra byggeåret, nedbrytning/tørkesprekker/avskalling i overflater/glasslister som er mye utsatt for sol og fuktighet.

- Kondensering/avskalling i enkelte vinduskarmer, dette skyldes normalt for liten utskiftning av inneluften.
- Kondensering/nedbrytning i takvinduer.
- Skadet og slitt overflate terrassedør, ingen registrert fukt innvending. Anbefale skiftet på kortere sikt.
- Ytterdør bi-inngang tilslutter karm skjevt, påregnelig med justering for å hindre luftlekkasje og kondens.
- Ytterdør entre henger og tar i karm, påregnelig med mindre justering.
- Eier opplyser at det har forekommet inndrev av mindre mengder vann i et vindu på kjøkken ved spesiell vindretning. ingen registrert skade eller fukt ved måling på befaringsdagen. Anbefaler utskiftning.
- Stedvis iring/korrodering på beslag/hengsler.
- Enkelte vinduer og vridere er strie å betjene, dette skyldes i hovedsak lite bruk.

Ytterdør og vindu med skade/slitasje må påregnes utskiftet på kortere sikt.

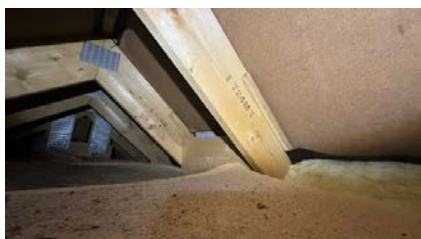
## 6.8 Takkonstruksjon

Takkonstruksjon

Saltak

Lufting av takkonstruksjonen bør forbedres for å redusere risikoen for fuktskader pga kondensering.

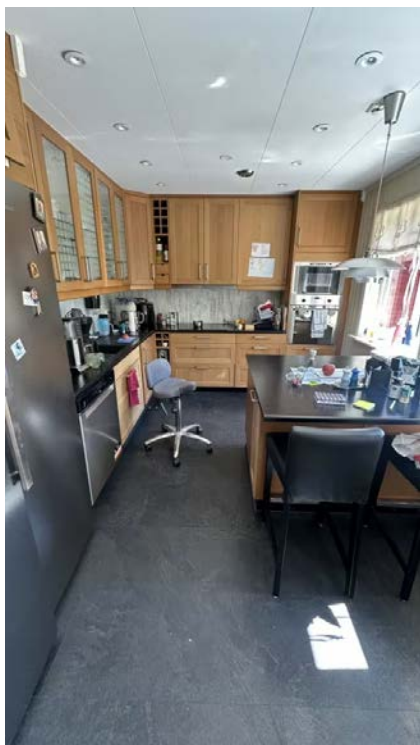
## 6.12 Kjøkken: 2013

| Er det påvist fukt /skader rundt vask/kjøleskap/oppvaskmaskin? | Ja |

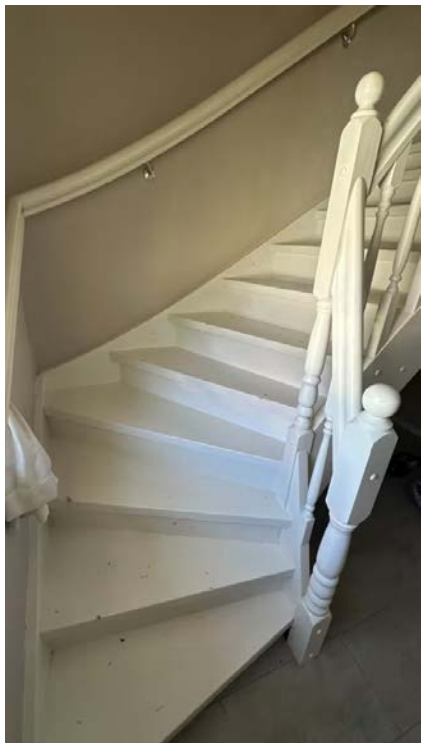
## 6.14 Trapp

| Innvendig trapp er en lukket tretrapp fra byggeår. | |

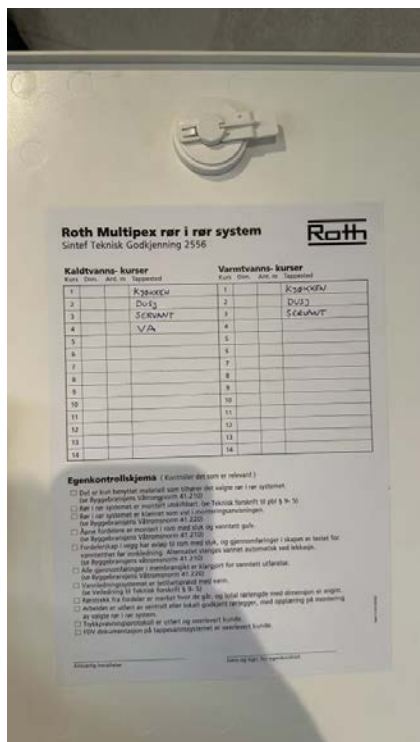
## 6.16 Vannledninger

Type anlegg

Kobber, Rør i rør system

Vannledninger bør skiftes i forbindelse med fremtidig oppgradering av eldre våtrom/kjøkken.

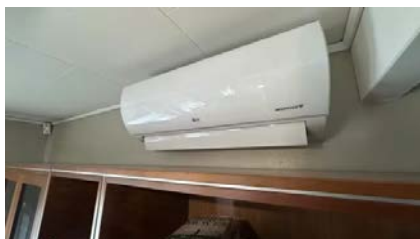
## 6.18 Varmesentral

| Type anlegg | Varmpumpe |

Jevnlig service av anlegget.

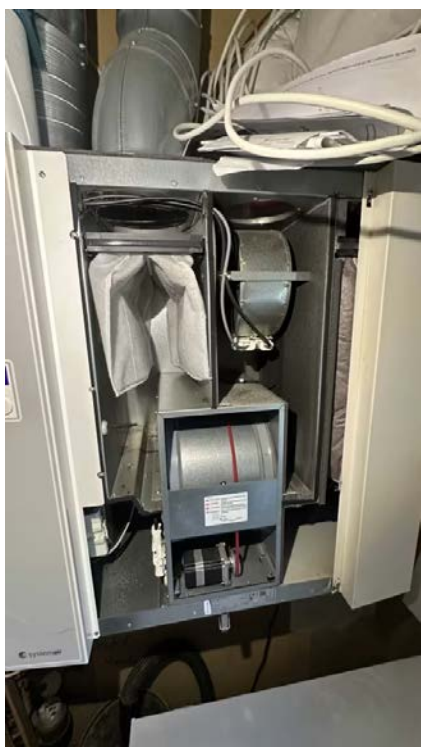
## 6.20 Ventilasjon

| Type ventiler | Balansert ventilasjon |
| Anbefaler kontroll av innregulering av ventiler. | |

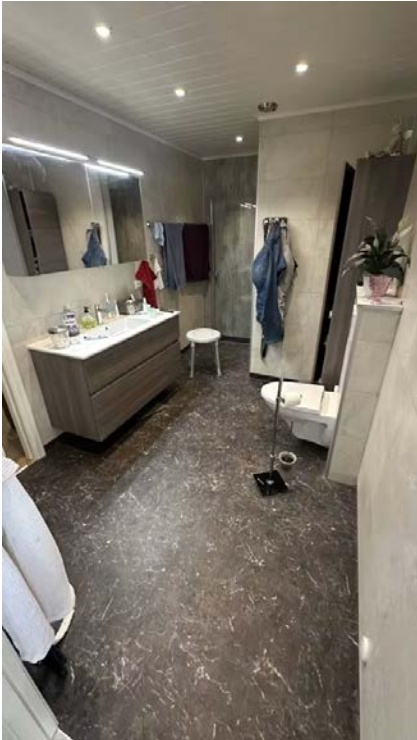
**6.22 Våtrom: 1. etasje - Bad**

Belegg på gulv og høytrykks laminerte våtromsplater på vegg.  
Utstyr: Dusjnise, vegg hengt toalett, fordeler skap for vann og servant i innredning.  
Mekanisk avtrekk.  
Varmekabler i gulv.  
Ca 22 mm fall fra topp slukrist til topp tettesjikt ved dører.

| Bad renoveret i 2019, faktura fra utførende byggmester og rørlegger fremvist. | |

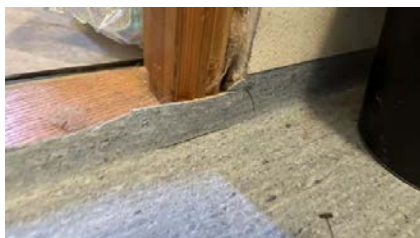
## 6.23 Våtrom: Vaskerom

Belegg på gulv og vegg.  
Utstyr: Vannuttak for vaskemaskin og utslagsvask.  
Mekanisk avtrekk.  
Ca 17 mm fall fra gulv ved sluk til gulv ved dør.

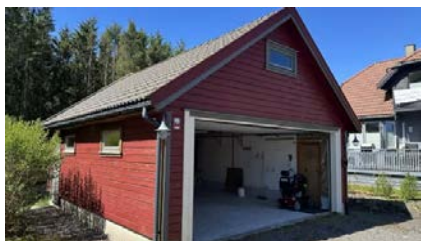
## 6.27 Øvrig: Garasje

Garasje oppført med ringmur/plate i stedstøpt betong.  
Yttervegger i lett bindingsverk som utvendig er kledd med trepaneler.  
Saltak i tre som er tekket med betongtakstein.  
Takrenner/nedløp i plast.  
Aluminiums port m/port åpner.
