Hollendersvingen 14, 5522 HAUGESUND

**Innholdsrik bolig med to
godkjente boenheter | Svært
sentral beliggenhet | Garasje |
Spennende utviklingsmuligheter**

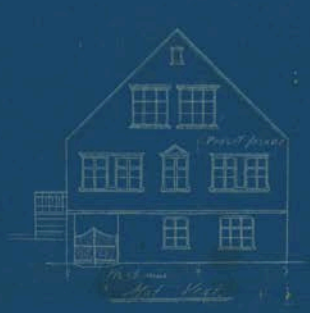
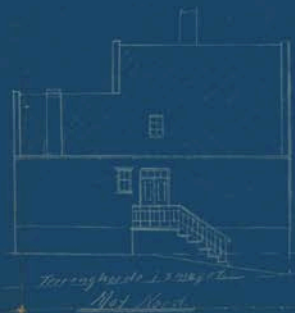
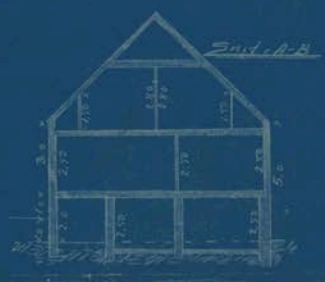
Rebygning af Thichjen Højs zander hus
N. N. 165 Karmunds gaden
1:100

PÅ DETTE STYKKE BLIR
DET DORBELT TAK
