Tilstandsrapport

📍 Freserveien 45, 0195 OSLO

📖 OSLO kommune

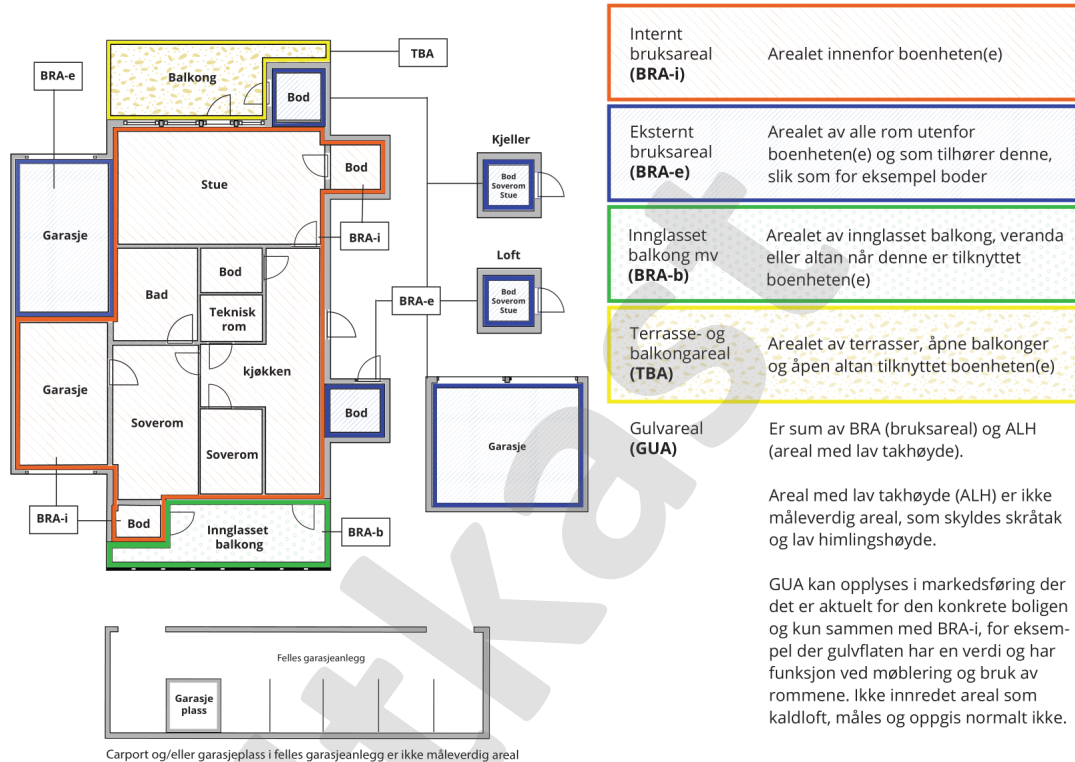
BRA = BRA-i + BRA-e + BRA-b

Bruksarealet for bygningen er bruttoarealet minus arealet som optas av yttervegger.

Internt bruksareal (BRA-i)	Arealet innenfor boenheten(e)
Eksternt bruksareal (BRA-e)	Arealet av alle rom utenfor boenheten(e) og som tilhører denne, slik som for eksempel boden
Innglasset balkong mv (BRA-b)	Arealet av innglasset balkong, veranda eller altan når denne er tilknyttet boenheten(e)
Terrasse- og balkongareal (TBA)	Arealet av terrasser, åpne balkonger og åpen altan tilknyttet boenheten(e)
Gulvareal (GUA)	Er sum av BRA (bruksareal) og ALH (areal med lav takhøyde). Areal med lav takhøyde (ALH) er ikke måleverdig areal, som skyldes skråtak og lav himlingshøyde. GUA kan opplyses i markedsføring der det er aktuelt for den konkrete boligen og kun sammen med BRA-i, for eksempel der gulvflaten har en verdi og har funksjon ved møblering og bruk av rommene. Ikke innredet areal som kaldloft, måles og oppgis normalt ikke.
