Maribovegen 40, 7820 SPILLUM

**Spillum - Enebolig med 6 soverom  
og dobbelgarasje.**

**Salgsobjekt:** Enebolig  
**Eierform:** Eiet  
**Byggeår:** 1963  
**BRA-i/BRA Total** 254/298 kvm  
**Tomtstr.:** 1034.9 m<sup>2</sup>  
**Soverom:** 6  
**Gnr./bnr.** Gnr. 20, bnr. 11  
**Oppdragsnr.:** 1706250014

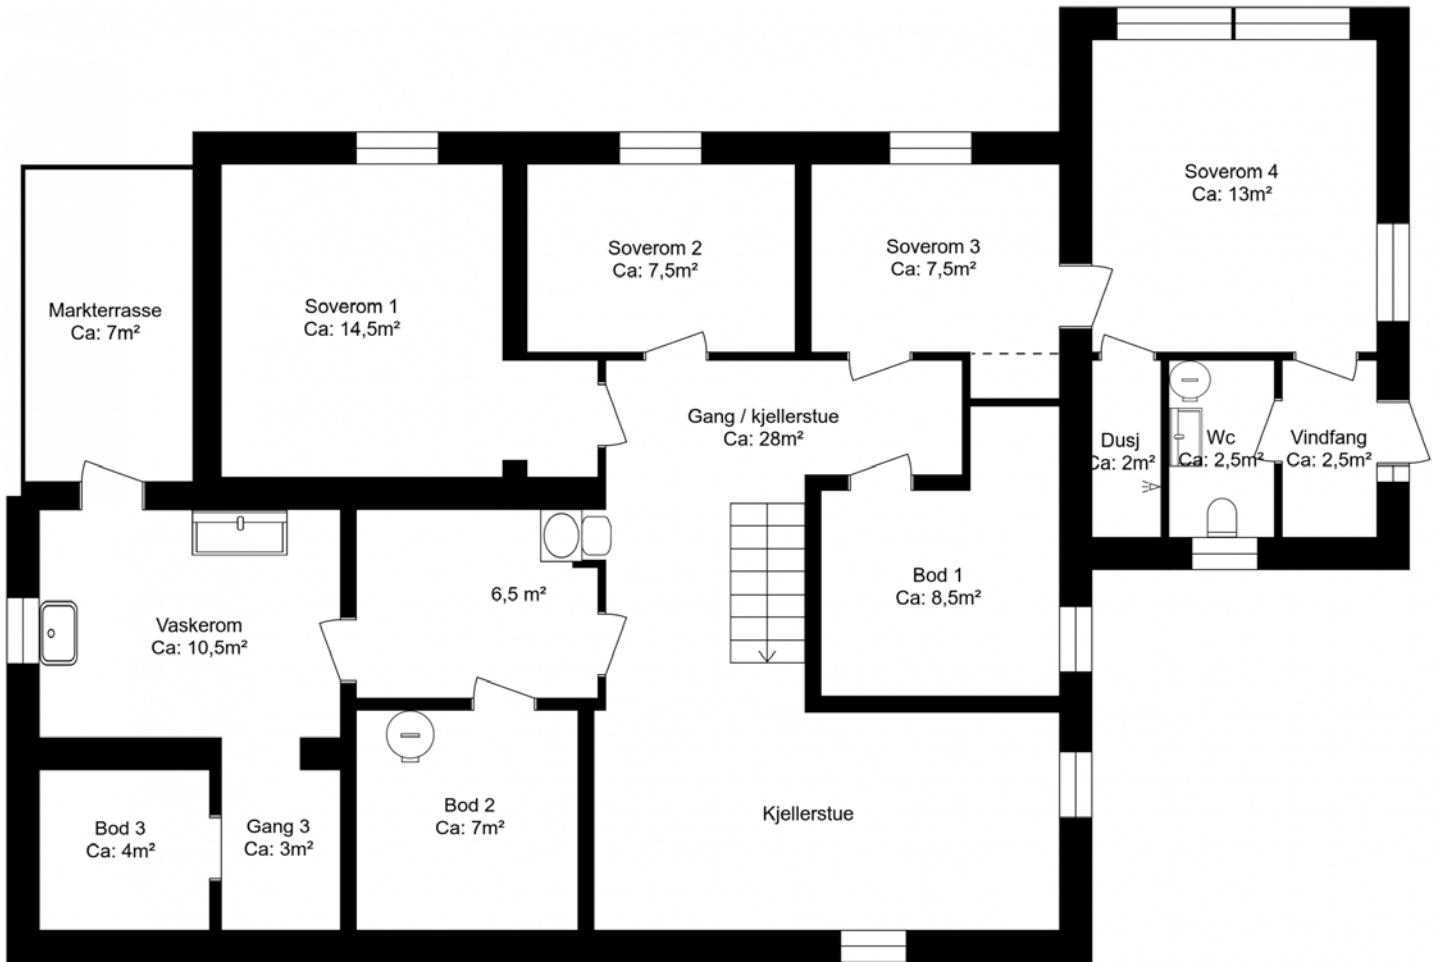
## U. Etasje

Planskisse utarbeidet av Takst-Forum Trøndelag AS

Boenhetens BRA inneholder også areal for innvendige vegger.  
Boenhetens BRA vil derfor alltid være større enn summen av arealene på hvert enkelt rom.

Underetasje: Vindfang, 3 ganger, 4 soverom, kjellerstue, wc, dusjrom og vaskerom. 3 bodar.
