# Tilstandsrapport

📍 Solbjørgvegen 272, 5652 ÅRLAND

# gnr. 4, bnr. 21

## FRITIDSBOLIG

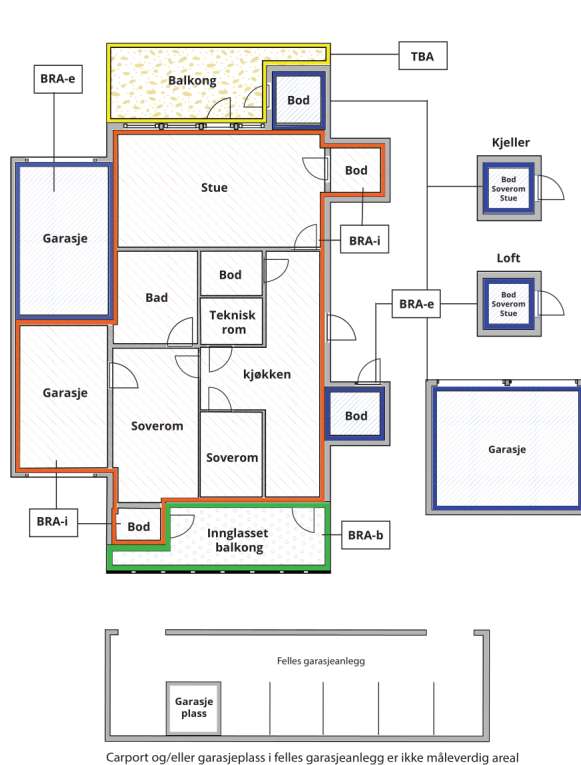
$$BRA = BRA-i + BRA-e + BRA-b$$

Bruksarealet for bygningen er bruttoarealet minus arealet som optas av yttervegger.
