# Spennende og meget innholdsrik funkisvilla nær sentrum.

Velkommen til Lensmannsveien 2 og denne spennende funkisvillaen! Med praktisk og innholdsrik planløsning og fortløpende oppgraderinger. Isolert vinterhage. Nyere dobbelt garasje + frittstående garasje og carport.

# Tilstandsrapport

## ENEBOLIG

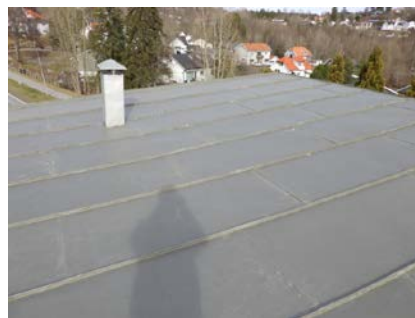
- Overvåk tilstanden jevnlig. For å få tilstandsgrad 0 eller 1 må tekkingen skiftes ut, men tidspunktet for når dette er nødvendig er vanskelig å si noe om.

Ved manglende vedlikehold er det fare for at det oppstår lekkasjer. Det er trolig behov for skifting av takavslutninger av bord m.m.

Avvik: Mer enn halvparten av forventet brukstid er passert på taktekkingen. Belsagtekket tak med undertak av papp har nådd normal forventet brukstid og må vedlikeholdes jevnlig (årlig) for å opprettholde funksjonen. Platene har noe rust i skjøter m.m. Undertaktekkingen har passert normal forventet brukstid, men det er ikke normalt å demontere yttertak for å skifte undertaktekking. Omramming er slitt og har trolig noe råteskader (ikke forsvarlig å inspisere pga HMS forhold).

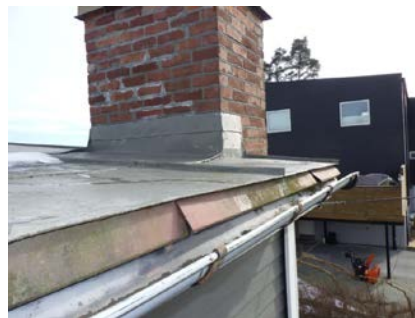
### Nedløp og beslag

Beslag, renner og nedløp av plast/metall, opprinnelig bordtakbeslag og rennekroker, plastrenner fra 1980-tall på hovedtak. Renner og nedløp på øvrige tak av plast, beslag av metall.

- Overvåk tilstanden jevnlig. For å få tilstandsgrad 0 eller 1 må beslag/renner/nedløp skiftes ut, men tidspunktet for når dette er nødvendig er vanskelig å si noe om.

Avvik: Mer enn halvparten av forventet brukstid er passert på renner/nedløp/beslag. Beslag, renner og nedløp har passert halvparten av forventet brukstid og må vedlikeholdes jevnlig for å opprettholde funksjonen. Renner, nedløp og beslag på hovedtak må skiftes i hvertfall sammen med taktekkingen. Ved manglende vedlikehold/utskiftinger vil det kunne oppstå lekkasjer. Plastrenner og nedløp er gamle og nærmer seg behov for utskifting.

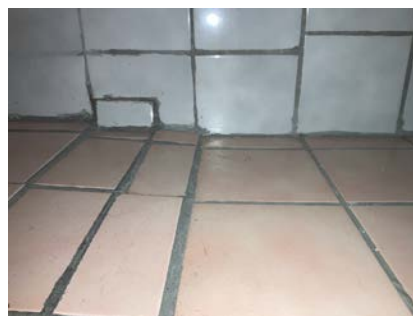
### 2. ETASJE > BAD

## Tilliggende konstruksjoner våtrom

Hulltaking foretatt i vegg på toalett inn i veggen bak dusjblandebatteriet på badet. Det ble ikke avdekket registrerbar fukt.

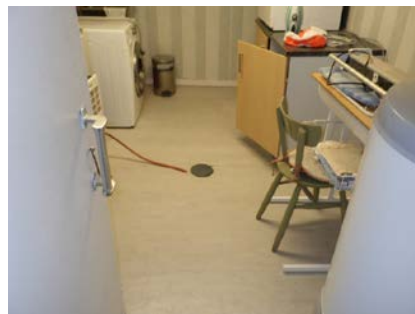
## KJELLER > VASKEROM

### TG 2 Tilliggende konstruksjoner våtrom
