**aktiv.**

Ovenbakken 3, 1361 ØSTERÅS

**Lekker og lys 4-roms eierleilighet  
med 2 bad - Stue m/peis -  
Markterrasse på ca 25 kvm -  
Garasje plass - Fyring ink.**

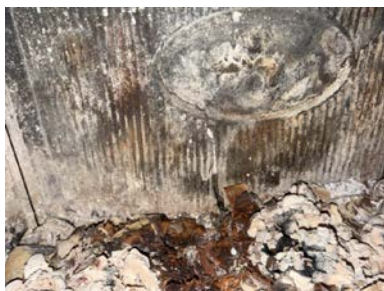
Det er påvist sprekker i ildfast plate inne i peisen.

Ildfast plate i peis må skiftes ut for å lukke avviket.

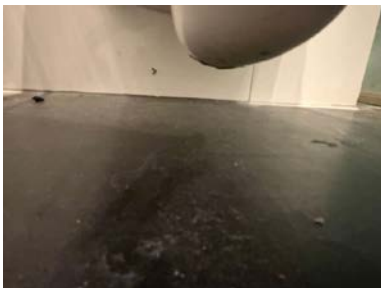
- Det er ikke påvist tilfredsstillende løsning for å synliggjøre lekkasje fra innebygget sisterner.

Lekkasjedeteksjon fra innebygget sisterner er ikke verifisert/dokumentert. Eventuelle lekkasjer skal kunne oppdages raskt, og ikke føre til unødige skader på andre installasjoner eller bygningsdeler.

Det er skader på flis på utvendig hjørnet på flislagt sisternekasse.

Det bør undersøkes om mulighet for å etablere drenering fra innebygget sisterner uten å skade membraner. Drenering fra innebygget sisterner vil avsløre eventuelle lekkasjer i skjulte konstruksjoner. Det kan eventuelt kartlegges for annen mulig lekkasjesikring.

Skade på utvendig hjørne på sisternekasse er et kosmetisk avvik.

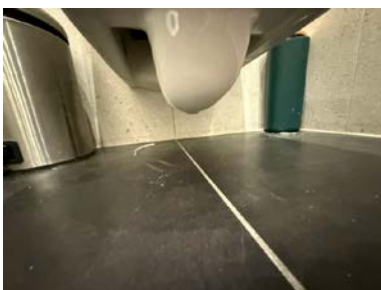
Det bør undersøkes om mulighet for å etablere drenering fra innebygget sistene uten å skade membraner. Drenering fra innebygget sistene vil avsløre eventuelle lekkasjer i skjulte konstruksjoner. Det kan eventuelt kartlegges for annen mulig lekkasjesikring.

Manglende lekkasjesikring kan medføre at eventuelle lekkasjer ikke oppdages i tide, noe som kan føre til fuktskader og økte utbedringskostnader.

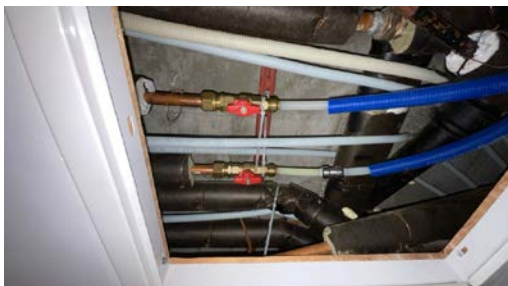
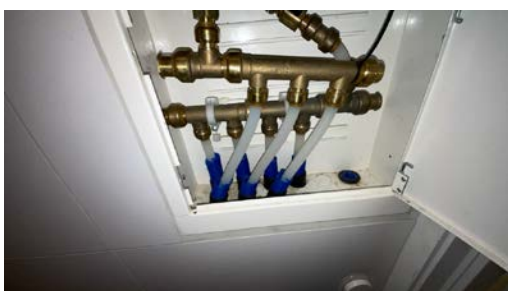
Vannforsyningsrør er lagt opp med rør i rør system. Fordelerskap er plassert på begge bad. Felles vannforsyningsrør er ikke vurdert da dette er en del av sameiets vedlikeholdsansvar (f.eks vannrør over himling i entré). Stoppekraner er plassert over himling i entré, tilgang via inspeksjonsluker.

Innvendig avløpsrør i plast koblet til byggets avløpssystem. Felles avløpsrør er ikke vurdert da dette er en del av sameiets vedlikeholdsansvar.
