Heglemsvegen 26, 7863 OVERHALLA

**Øysletta - Innholdsrik enebolig på ett plan over kjeller. 4 soverom. Garasje. Landlig beliggenhet. Eiet tomt.**

# Landlig enebolig Ett plan over kjeller 4 stk. soverom 2 stk. garasjer

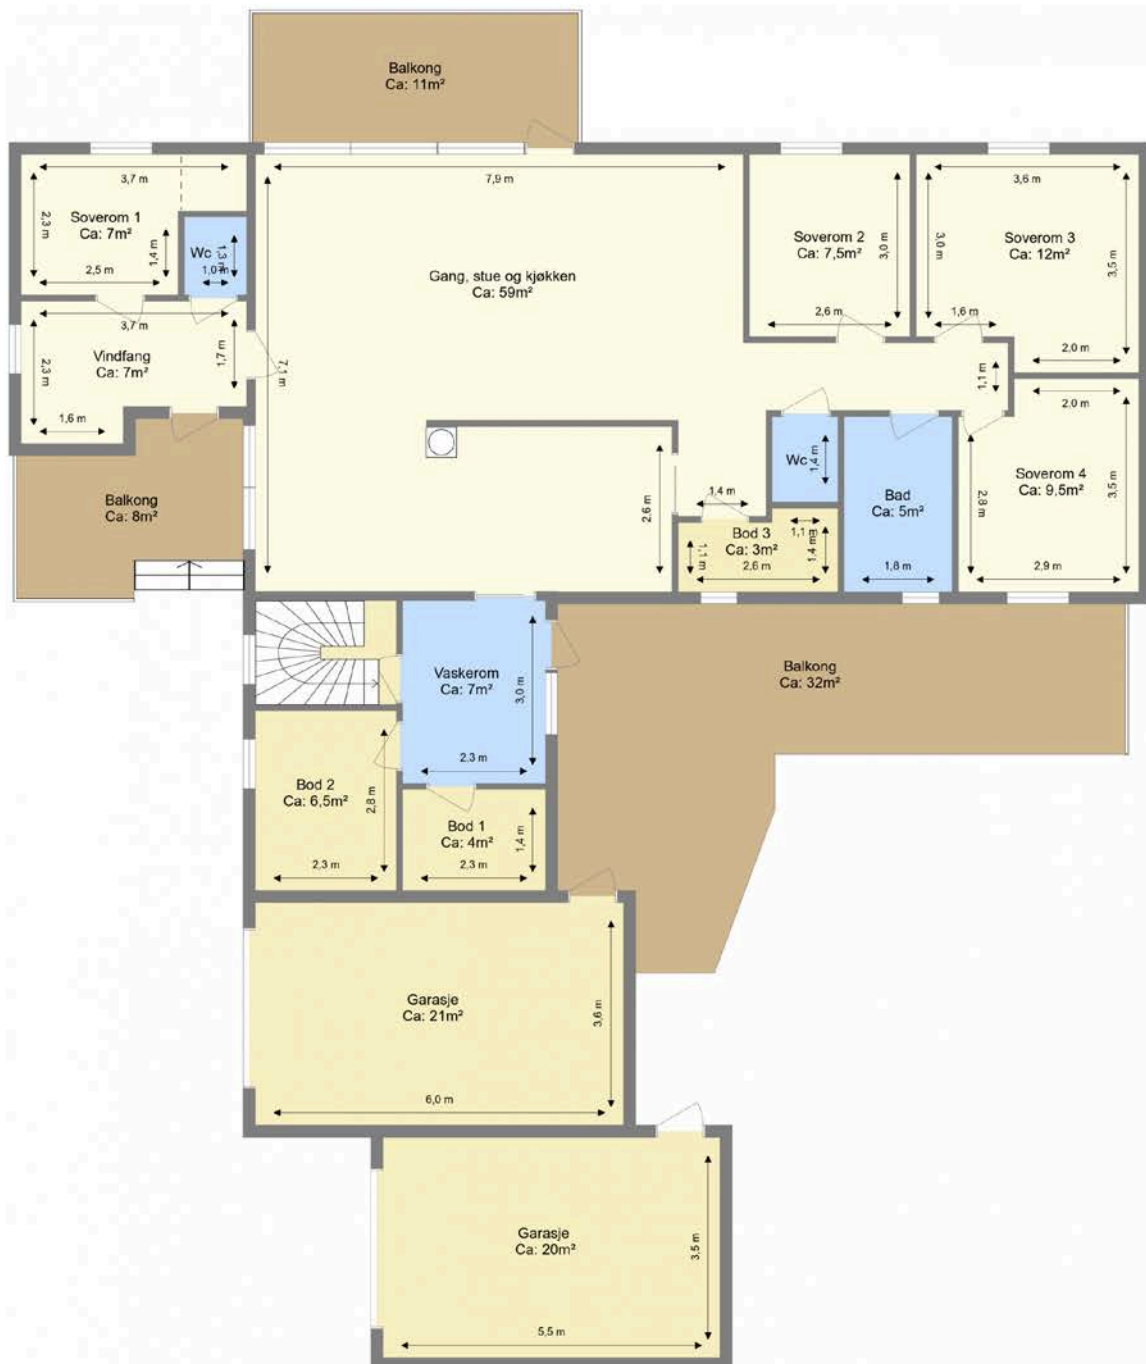
## 1. Etasje

Bruksarealet inkluderer innvendige vegger og er større enn summen av rommenes gulvareal.  
Planskissen er en illustrasjon over rominndelingen, og er ikke i målestokk. Mindre avvik kan forekomme.

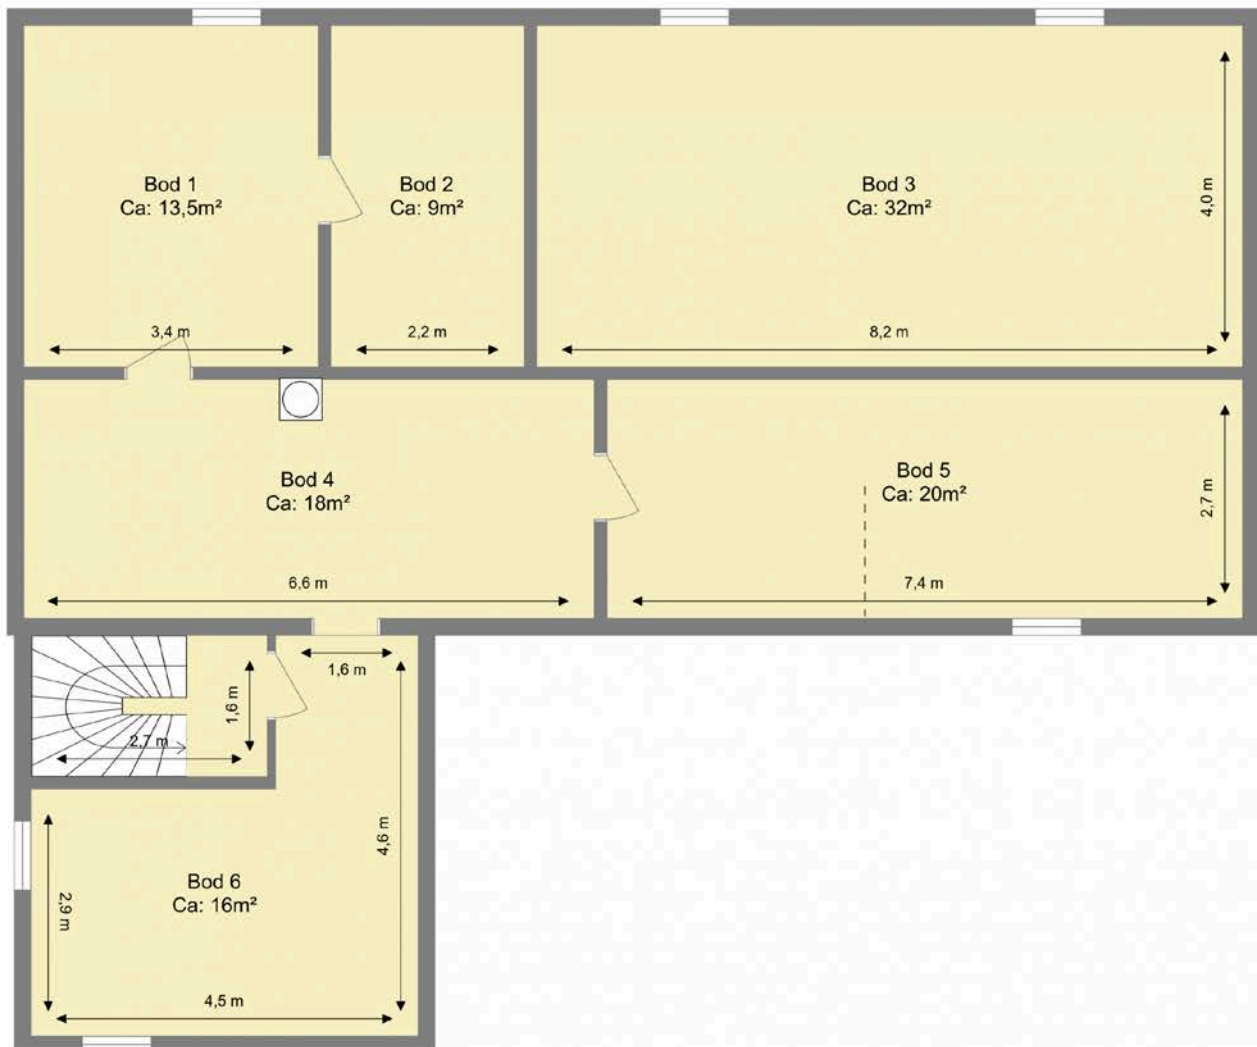
### Kjeller

Bruksarealet inkluderer innvendige vegger og er større enn summen av rommenes gulvareal.  
Planskissen er en illustrasjon over rominndelingen, og er ikke i målestokk. Mindre avvik kan forekomme.

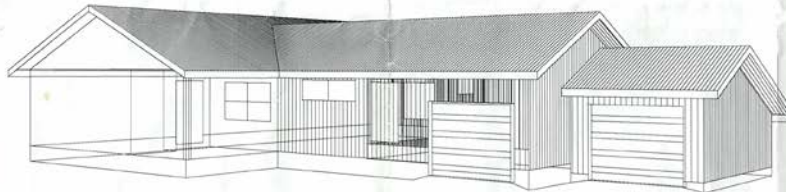
Tilbygg garasje PNO, Dysletta  
Perspektiv

BEBYGGET AREAL: 154.60 M<sup>2</sup>  
LEIEAREAL: 95.00 M<sup>2</sup>
