# Tilstandsrapport

Enebolig

Lokes vei 4, 3961 STATHELLE

Beskrevne bolig er frittliggende enebolig med areal over to-plan oppført 1977 med leilighet i underetasje.

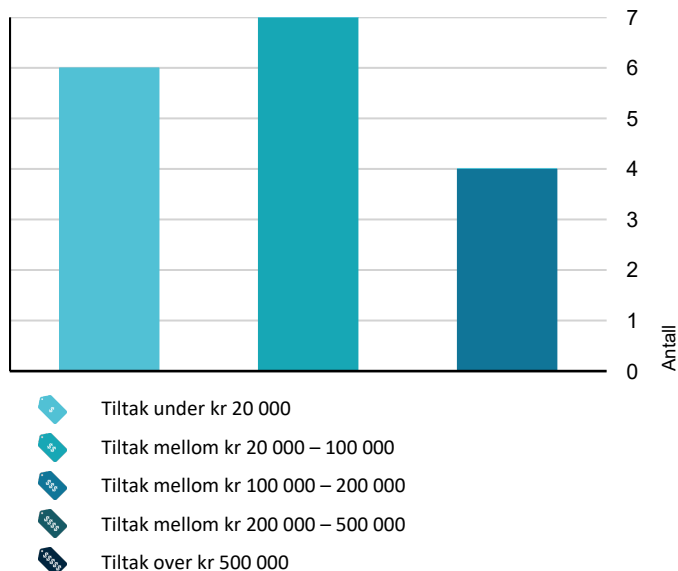
## Anslag på utbedringskostnad

Utbedringskostnadene i rapporten er sjablongmessige anslag basert på observerte forhold som feil, skader eller uregelmessigheter, samt foreslåtte tiltak. Disse anslagene er veiledende, angis i fem intervaller, er basert på generelle erfaringstall, og må ikke forveksles med konkrete pristilbud fra håndverkere eller entreprenører. Faktiske kostnader kan variere betydelig, avhengig av individuelle valg, materialpriser og markedsforhold. For å få en nøyaktig vurdering av utbedringskostnadene anbefales ytterligere undersøkelser og innhenting av flere pristilbud fra kvalifiserte fagfolk. Slike anslag gis for TG3, der dette er mulig.
