Hunstein 38A, 4083 HUNDVÅG

**Hundvåg - Flott leilighet med tre  
soverom i etablert og  
barnevennlig området**

# Tilstandsrapport

Hunstein 38 A, 4083 HUNDVÅG  
STAVANGER kommune  
gnr. 7, bnr. 217, snr. 1

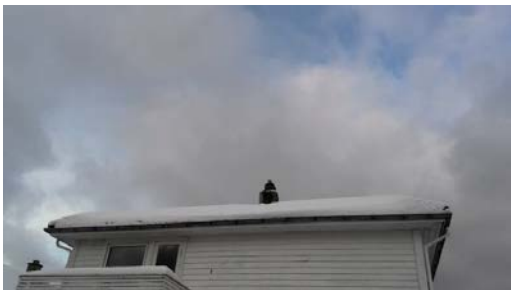
#### ! TG 2 Nedløp og beslag

Sinkrenner og nedløp.

Nedløp og beslag  
Sinkrenner og nedløp.  
Vurdering av avvik:  
• Vurdering basert på alder. Tilstandsgrad 2 gis med bakgrunn i at mer enn halvparten av forventet brukstid på renner/nedløp/beslag er passert.  
• Takrenner har punktvis lekkasjer. Det mangler renne og nedløp fra tak over inngangsparti.  
Konsekvens/tiltak  
• Andre tiltak:  
Det bør påregnes utskiftning av renner og nedløp i nær fremtid.

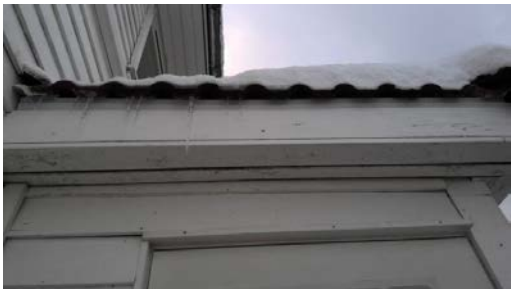
#### ! TG 2 Veggkonstruksjon

Veggene har bindingsverkskonstruksjon fra byggeår. Fasade/kledning har liggende bordkledning.

- Det er påvist spredte råteskader i bordkledningen.

En søyle ved kjellerinngang står helt ned mot betong. Dette kan på sikt føre til fuktskader.

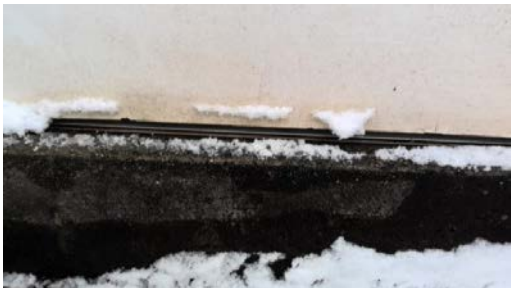
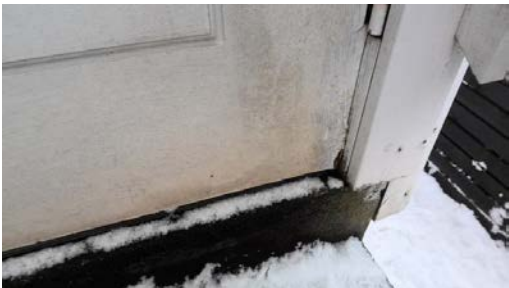
## 🚩 TG 1L Balkonger, terrasser og rom under balkonger

Terrasser er snødekt-ikke kontrollert.

Det gjøres oppmerksom på at det virker å være en lekkasje/fuktskade i balkongen over tilhørende den andre seksjonen.

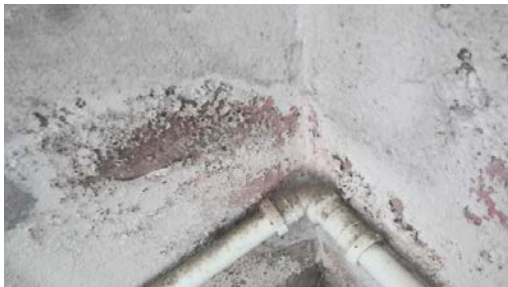
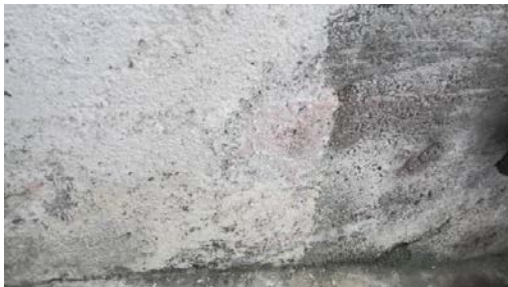
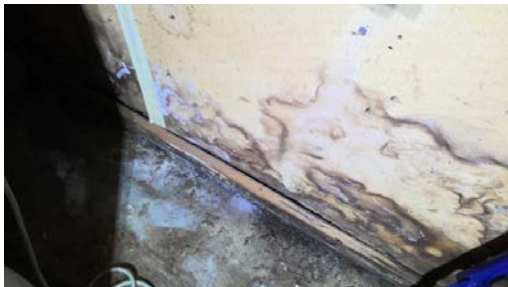
## 🚩 TG 2 Kryp Kjeller

Bygningen har krypkjeller under trebjelkelag og stubbegulv.

- Det er stedvis påvist fuktnivå som tilsier at konstruksjonen kan ha fuktskader.
- Det er ikke tilfredsstillende ventilering av krypkjeller.

Det er noe manglende ventilering av krypkjelleren. Leca blokker har synlige fuktskader/fuktopptak.

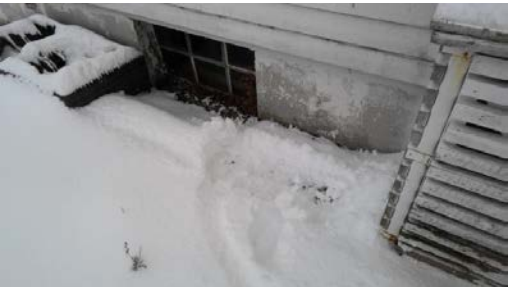
### TG 2 Utvendige vann- og avløpsledninger

Utvendige avløpsrør er av ukjent type. Det er offentlig avløp via private stikkledninger. Utvendige vannledninger er av ukjent type, og offentlig vannforsyning via private stikkledninger.

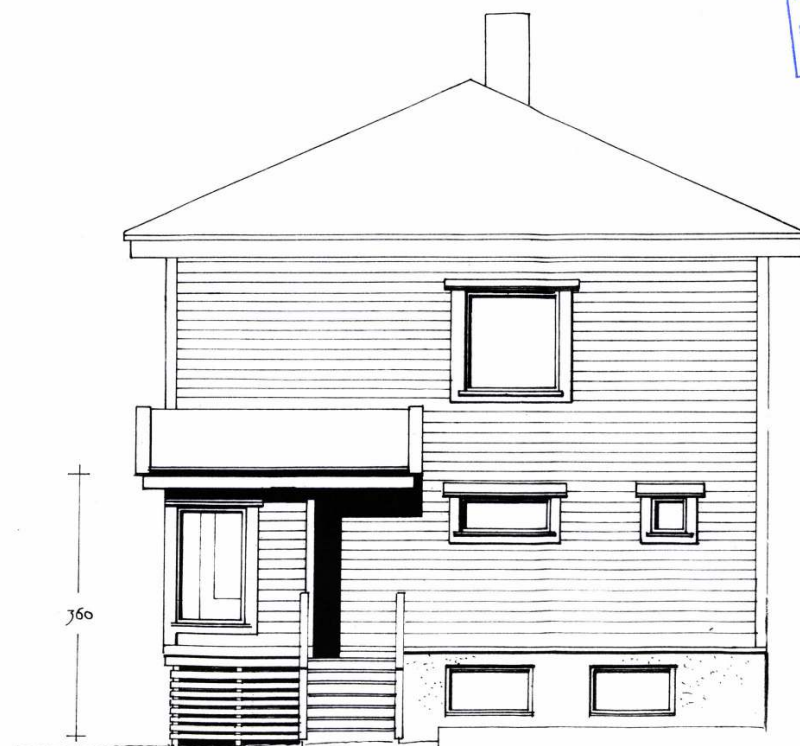
FASADEENDRING .7-217 NORD M.1:50

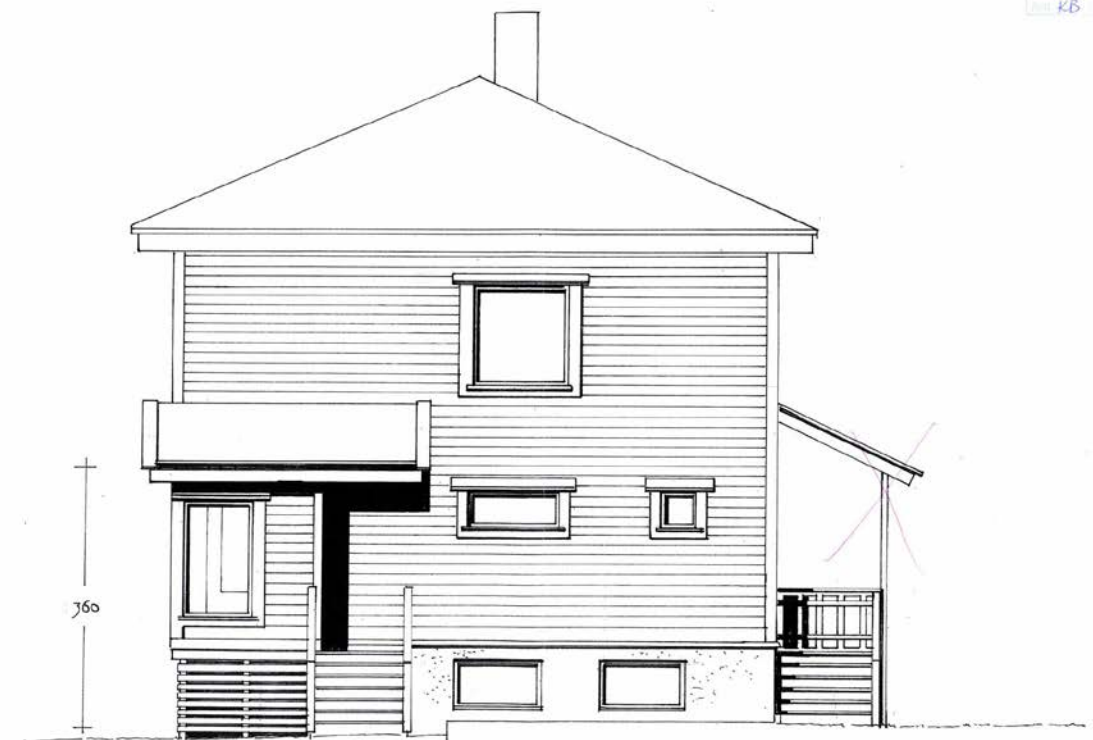
FASADEENDRING .7-217 NORD M.1:50

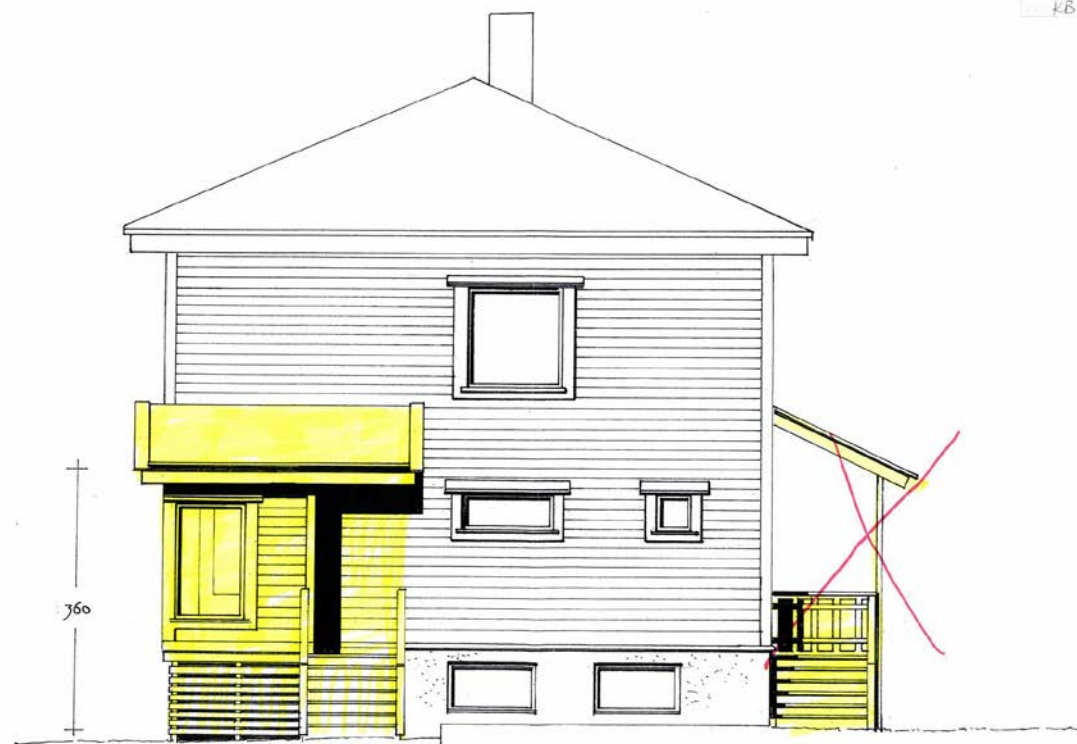
FASADEENDRING. 7-217 NORD M.1:50

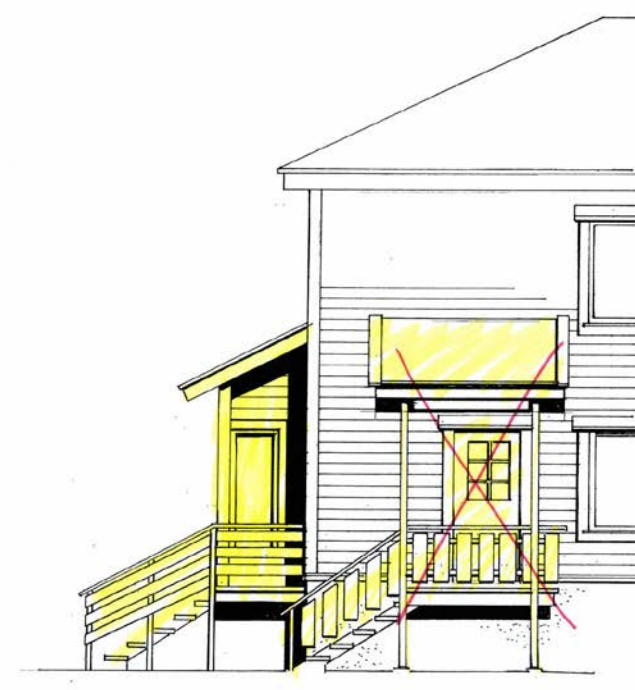
FASADEENDRING. 7-217 VEST M.1:50

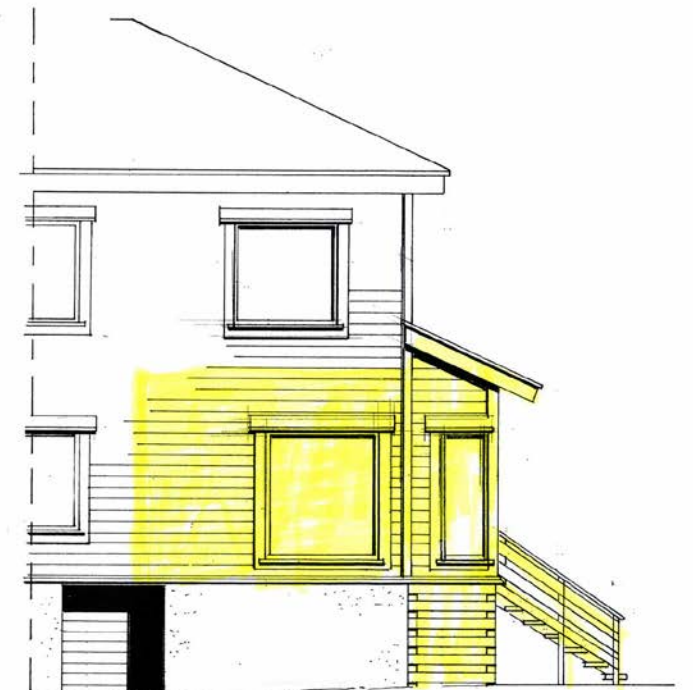
FASADEENDRING. 7-217 ØST M.1:50
