Gardermovegen 121, 2030 NANNESTAD

**Utviklingseiendom ved
Gardermoen. Enebolig på stor
næringstomt - med BYA på 60%**

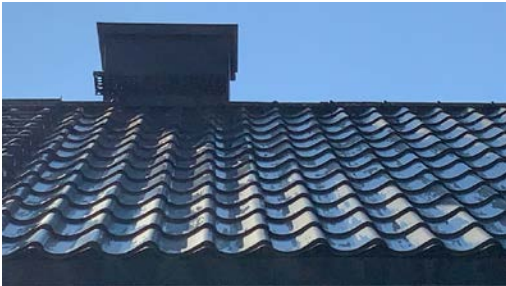
Synlig avfalsning av lakk på takplater.

Avvik: Mer enn halvparten av forventet brukstid er passert på taktekkingen. Mer enn halvparten av forventet brukstid er passert på undertak. Utvendige beslagsløsninger er ikke fagmessig utført. Det er synlig avflassing av lakk på takplatene. Det er rusthull etter innfesting av takplatene.

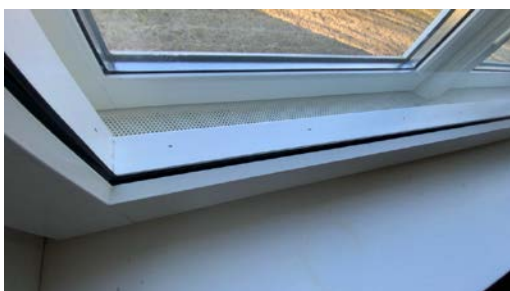
TG 3 Vinduer - 2

- Det er påvist at enkelte vinduer er vanskelig å åpne/lukke.
- Karmene i vinduer er slitte og det er sprekker i treverket.

Vindu bør utbedres eller skiftes ut for å sikre funksjonalitet og forhindre ytterligere forringelse av treverket. Dersom tiltak ikke gjennomføres, kan det oppstå økt risiko for trekk, varmetap, fuktskader.

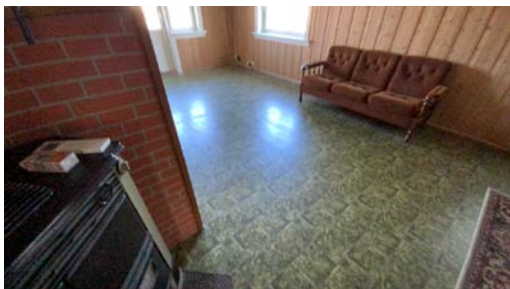
TG 2 Etasjeskille/gulv mot grunn

- Det er målt høydeforskjell på mellom 15-30 mm gjennom hele rommet. Tilstandsgrad 2 gis med bakgrunn i standardens krav til godkjente måleavvik.
- Det er påvist andre avvik:

Det ble målt ca 16 mm avvik i stue, 1 etasje.
Det er synlig noe hull i bjelker etter borebiller.

Det bør vurderes utbedring av høydeforskjeller i gulvet for å oppnå jevnere overflate, da dette kan påvirke brukervennlighet og innredning. Hull etter borebiller bør undersøkes nærmere og eventuelt behandles for å hindre videre skadeutvikling og redusere risiko for svekkelse av bjelkelaget.

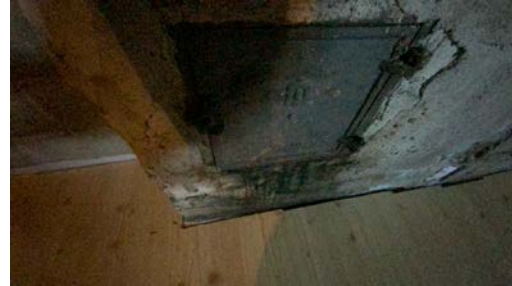
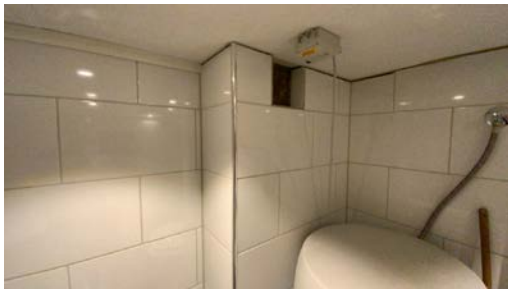
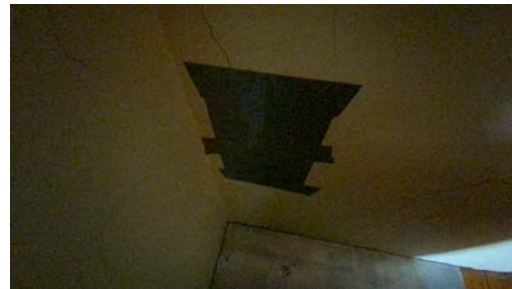
TG 2 Rom Under Terreng

- Det er påvist indikasjoner på noe fuktgjennomtrenging inn i kjellermur.

Det anbefales å overvåke fuktutviklingen i kjellermurene jevnlig for å oppdage eventuelle endringer over tid. Saltutslag og forhøyede fuktverdier kan på sikt føre til forringelse av murverket dersom forholdene endrer seg, men dagens løsning med fritt eksponerte vegger og god ventilasjon reduserer risikoen for større skader. Ingen umiddelbare tiltak er nødvendige, men videre bruk av rommet bør tilpasses dagens løsning for å unngå økt risiko for fuktskader.

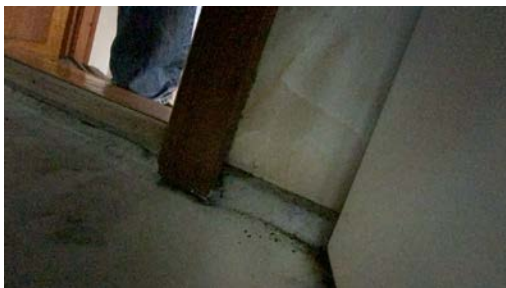
- Til tross for avviket i fall/høydeforskjell til sluk, vil gulvet fortsatt kunne lede vann mot sluket, men med redusert effektivitet. Dette kan potensielt øke risikoen for vannansamling i enkelte områder av badet.

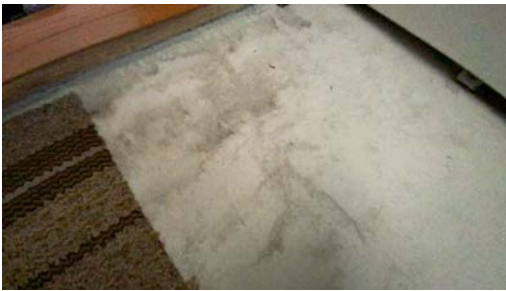
TG 3 Sluk, membran og tettesjikt

Det bør etableres tilfredsstillende tettesjikt/membran med korrekt tilslutning til nytt sluk med klemring. Dagens løsning med eldre sluk og malt epoxy gir økt risiko for lekkasjer og fuktskader i underliggende konstruksjoner, da membranløsningen ikke er tilfredsstillende. For å redusere risiko for vannskader og oppnå forskriftsmessig utførelse, anbefales det å skifte ut sluk og etablere nytt, godkjent tettesjikt.

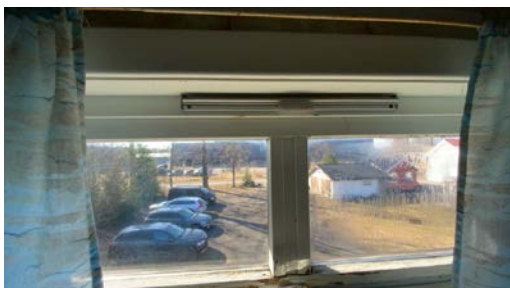
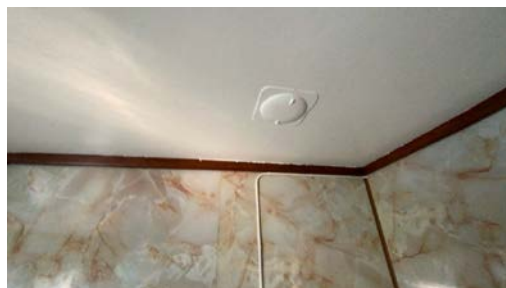
Tilliggende konstruksjoner våtrom

- Den valgte konstruksjonsutførelse gir økt fare for skader.

- Dersom tiltaket ikke utføres er det fare for ytterligere skadeutvikling.

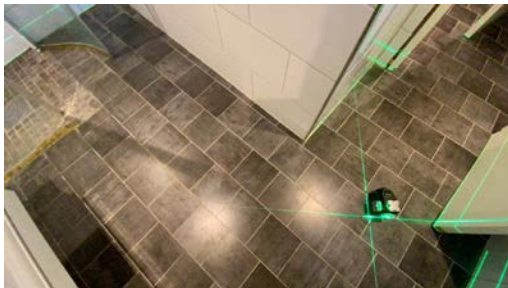
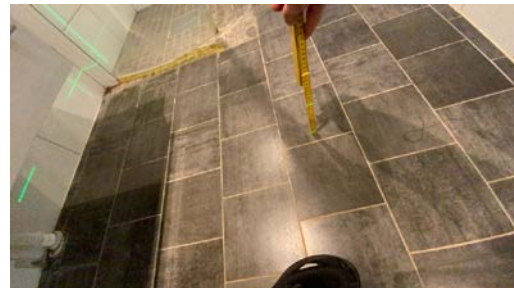
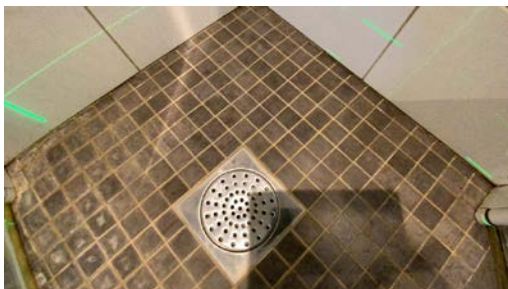
📍 TG 3 Sluk, membran og tettesjikt

Det bør etableres godkjent membran og tettesjikt rundt sluk og ved dører for å sikre tilstrekkelig fuktsikring. Manglende membran medfører økt risiko for vannlekkasjer og fuktskader i konstruksjonen, noe som kan føre til omfattende reparasjonsbehov og redusert levetid på bygningsdelene.

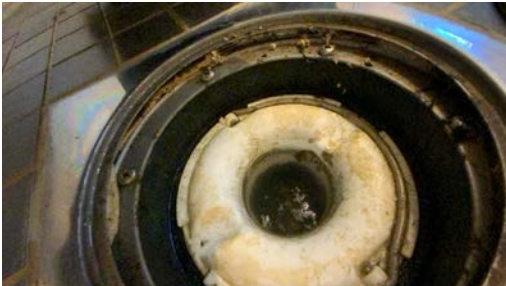
KJELLER > BAD

Sanitærutstyr og innredning

- Det er ikke påvist tilfredsstillende løsning for å synliggjøre lekkasje fra innebygget systerne.

- Uten dreneringsløsning/lekkasjesikring kan lekkasjer pågå over lang tid uten å bli oppdaget. Dette kan føre til omfattende fuktskader i omkringliggende byggematerialer.

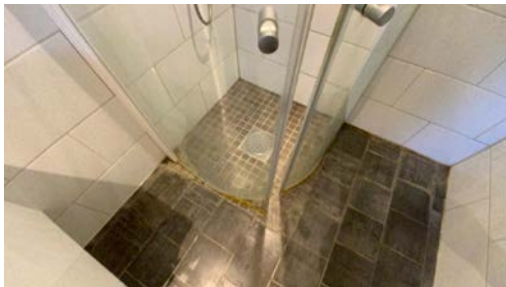
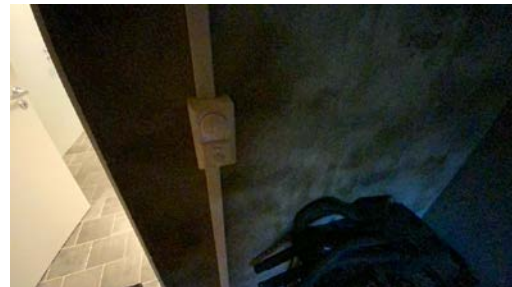
KJELLER > VASKEROM

Generell

Aktuell byggeforskrift er teknisk forskrift 2017. Dokumentasjon: ingen dokumentasjon.

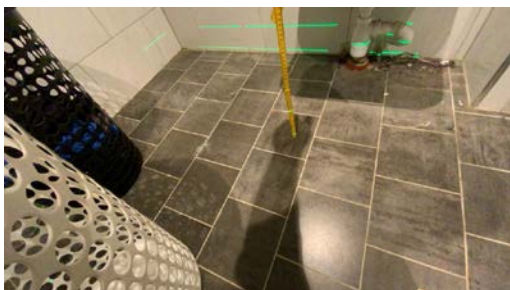
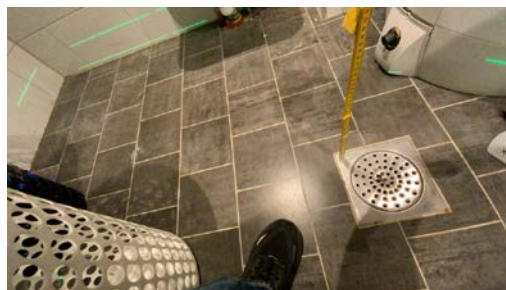
KJELLER > VASKEROM

1 TG 3 Sluk, membran og tettesjikt

- Det må etableres tilfredsstillende membran/tettesjikt i våtrommets våtsoner. Alle forhold med tettesjikt, våtsoner, sluk m.m. må dokumenteres. Manglende membran/tettesjikt medfører risiko for lekkasjer og fukt i konstruksjonen.

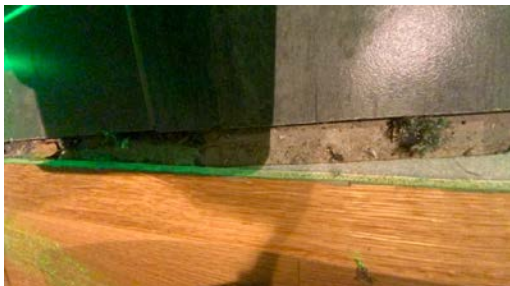
KJELLER > VASKEROM

1 TG 1 Sanitærutstyr og innredning

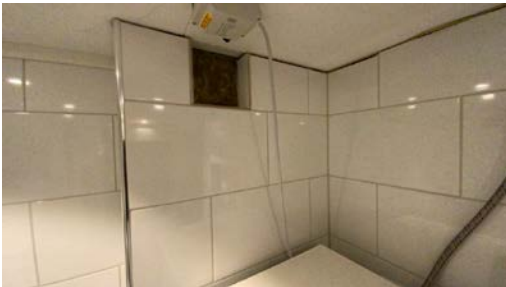
KJELLER > VASKEROM

! TG 3 Tilliggende konstruksjoner våtrom

- Den valgte konstruksjonsutforming gir økt fare for skader.

- Dersom tiltaket ikke utføres er det fare for ytterligere skadeutvikling.

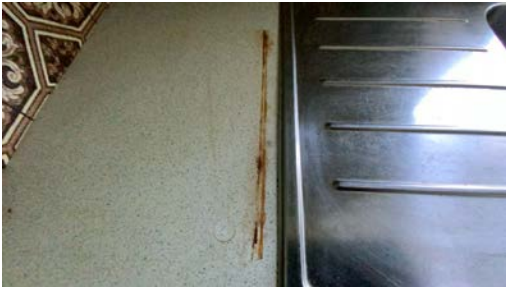
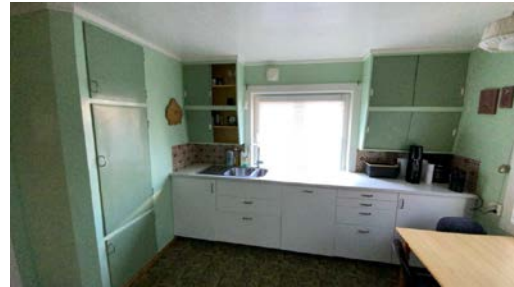
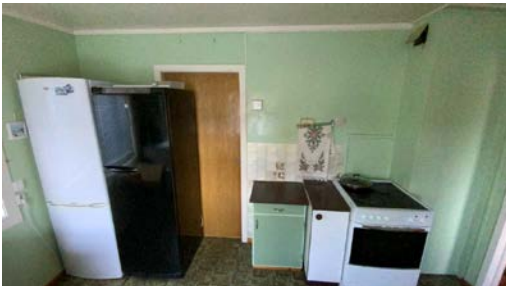
1. ETASJE > KJØKKEN

TG 2 Avtrekk

Om mulig bør det etableres ventilasjonskanal ut i det fri fra ventilatoren for å sikre bedre luftkvalitet og redusere risiko for fukt og luktproblemer på kjøkkenet.

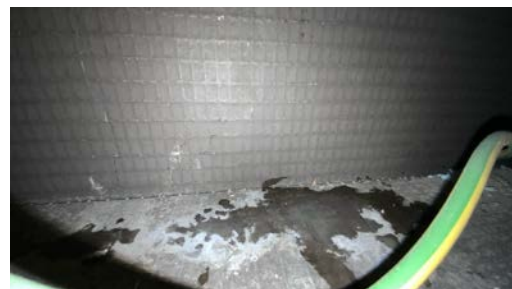
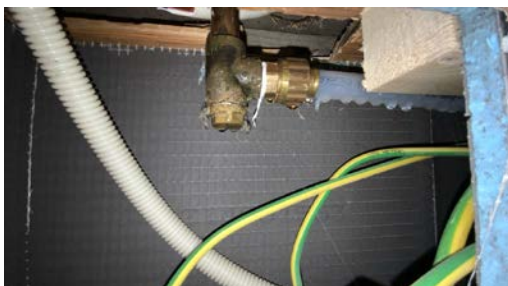
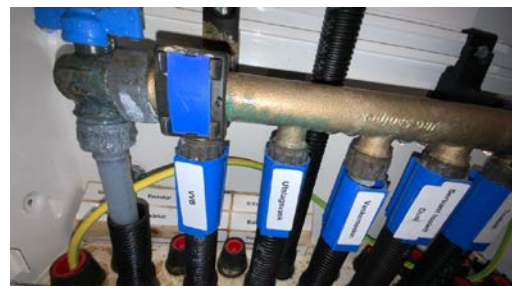
📍 TG 2 Avløpsrør

- Eldre avløpsrør har blant annet større sannsynlighet for lekkasjer, noe som kan føre til omfattende og kostbare vannskader i boliger.

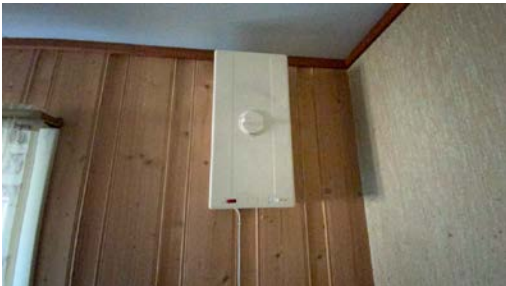
TG 1 Varmesentral

Årstall: 2020

Kilde: Produksjonsår på produkt

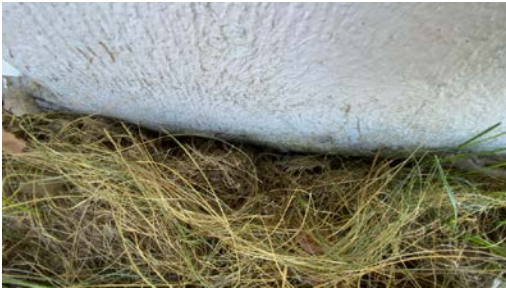
TG 1 Grunnmur og fundamenter

- Det bør foretas terrengjusteringer.

Som tiltak bør foretas justeringer der tomten heller mot huset for å unngå unødig fuktbelastning mot grunnmur og krypkjeller. Konsekvens ved manglende fall kan føre til at overflatevann samler seg inntil grunnmuren, noe som øker risikoen for fuktskader og skader på konstruksjonen.

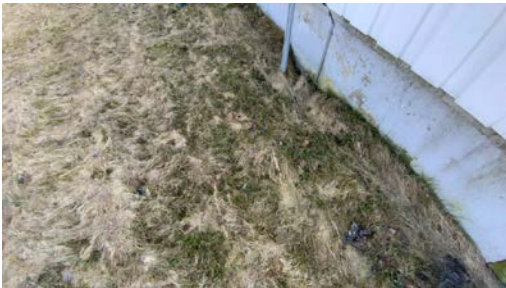
TG 3 Utvendige vann- og avløpsledninger

Det bør vurderes utskifting eller nærmere kontroll av de utvendige avløpsrørene, da mer enn halvparten av forventet brukstid er passert. Konsekvensen ved gamle avløpsrør av denne typen er økt risiko for tilstopping og tilbakeslag, noe som kan føre til vannskader inne i boligen.

Det tas spesifikk forbehold om tilstand av vann og avløpsrør som beskrevet, da disse er skjult under boligen. Alder er derfor en indikasjon om tilstanden på rørene.
