Karlstadvegen 19, 2040 KLØFTA

**BORGEN - Unik enebolig med
attraktiv beliggenhet -
Familievennlig - 320 kvm BRA -
Dobbeltgarasje - Hage**

Salgsobjekt: Enebolig
Eierform: Eiet
Byggeår: 1984
P-rom/BRA: 218/320 m²
Tomtstr.: 889.3 m²
Soverom: 4
Gnr./bnr. Gnr. 47, bnr. 83

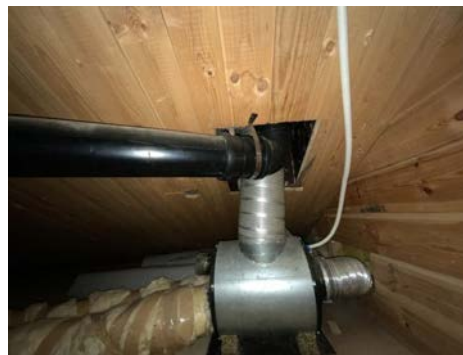
Kontroll rundt rørgjennomføringer i takkonstruksjonen.

Sperrekonstruksjon fra byggeår med undertak av trebord. Takkonstruksjon og loft vurderes og ha normal forventet kvalitet og slitasjegrad i forhold til alder og utførelsesmetode. Ingen påviste eller synlige fuktindikasjon på befaringsdagen men kommende lokale utbedringer kan ikke utelukkes på sikt. Begrenset kontroll muligheter men det ble påvist synlige luftespalter i gesimskasser. Noe synlig svertesopp på undertak i gesims der vask og overflatebehandling er påregnelig på sikt.

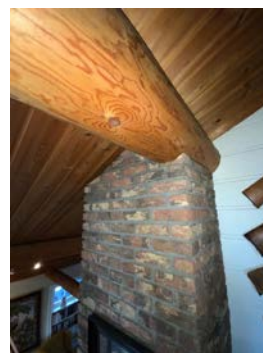
Ingen synlige lekkasjer rundt pipeløp.

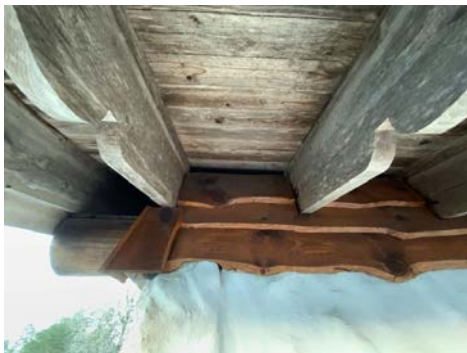
Påvist luftespalter i gesimskasser.

synlige fuktindikasjon på befaringdagen men kommende lokale utbedringer kan ikke utelukkes på sikt. Begrenset kontroll muligheter men det ble påvist synlige luftespalter i gesimsskasser. Noe synlig svartesopp på undertak i gesims der vask og overflatebehandling er påregnelig på sikt.

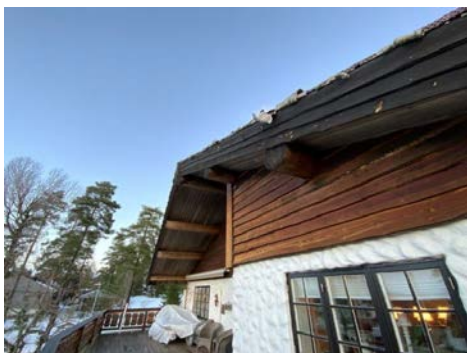
Enden på bærende takåser fremstår uten synlige råteskader på befaringdagen. Endestokker er varmebehandlet.

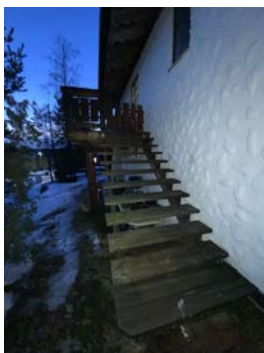
Utvendig tretrapp fra byggeår. Trappen i seg selv fremstår med tiltenkt funksjon men rekkverk må opparbeides.

Rekkverk på trapp og håndløper på vegg mangler og må opparbeides for god sikring av fallhøyder.

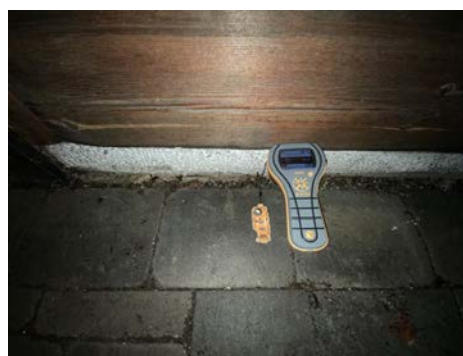
Noe høyt fuktinnhold i bunnstokker og endestokker.

Garasje med støpt såle og yttervegger i reisverk og leca. Leddet porter med portåpner. Garasjen fremstår med tiltenkt funksjon dog synlig elde og slitasje. Mindre riss på mur og betongkonstruksjoner. Påvist fukt i bunnstokk men vil trolig tørke ut på sommerhalvåret. Det opplyses for øvrig fra eier at bunnstokker er tidligere impregnert med impregneringsveske. Grunnet fastheten i trevirke fremstår fuktinnholdet som nylig oppstått og dermed gis det en TG 2. Fuktinnhold og trefastheten kan forverres seg hvis ikke tiltak blir utført.

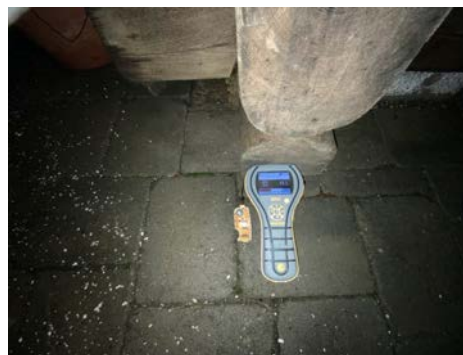
Noe høyt fuktinnhold i bunnstokker og endestokker.

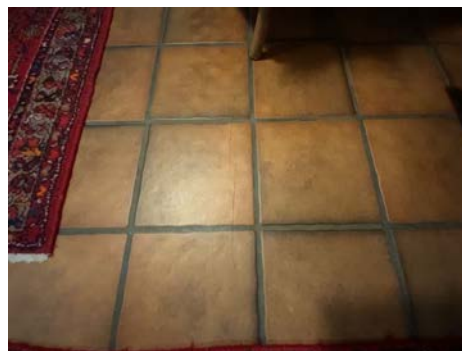
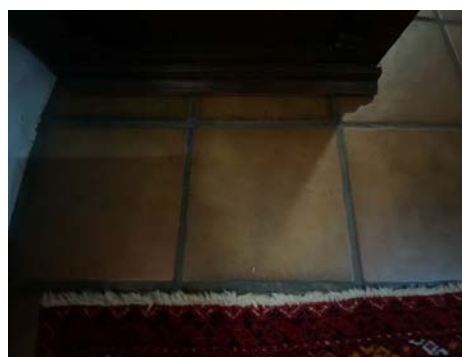
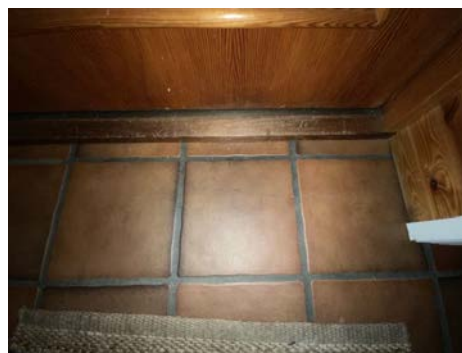
Fliser i hall med stedvis synlige riss samt bomflis. Lokale utbedringer eller omlegging av fliser er påregnelig.

Himlinger: Malte flater og panel på innvendige takoverflater. Overflater med normal bruksslitasje. Ingen skadeavvik ble registrert på befaringsdagen.
Fliser i hall med stedvis synlige riss samt bomflis. Lokale utbedringer eller omlegging av fliser er påregnelig.

- Overflater har en del slitasjegrad utover det en kan forvente. Fliser i hall med stedvis synlige riss samt bomflis.

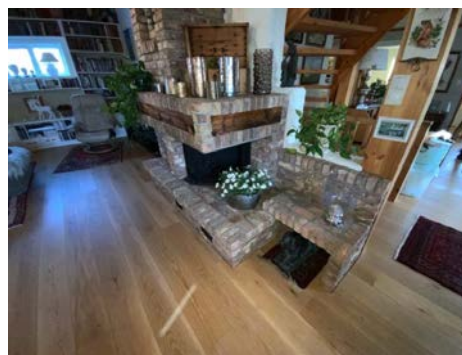
Peisovn i stue og ovn i hall med pipeløp fra 2007 iht. eiers opplysninger. Pipeløp er formelt ikke vurdert og det forutsettes at de branntekniske krav er kontrollert og godkjent av det stedlige brann og feievesen. Ildsted ble ikke funksjonstestet av undertegnende men det ble ikke opplyst om negative avvik på befaringdagen.

Besiktigelse av ildsted.

Peisovn i stue og ovn i hall med pipeløp fra 2007 iht. eiers opplysninger. Pipeløp er formelt ikke vurdert og det forutsettes at de branntekniske krav er kontrollert og godkjent av det stedlige brann og feievesen. Ildsted ble ikke funksjonstestet av undertegnende men det ble ikke opplyst om negative avvik på befaringsdagen.

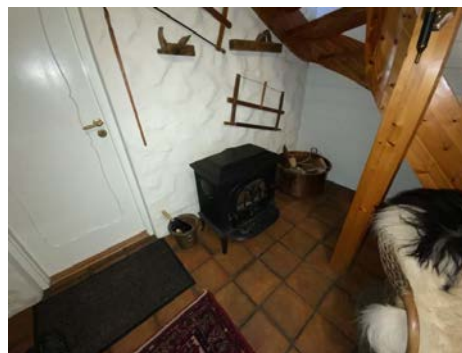
Besiktigelse av ildsted.

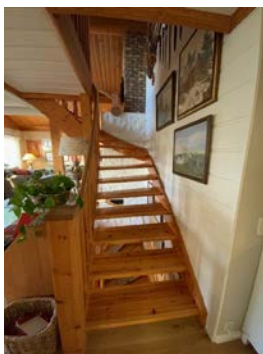
Lakkert tretrapp fra byggeår. Trapp fremstår med normal brukslitasje og tiltenkt funksjon men tilfredsstillende ikke tekniske forskrifter.

Åpninger i trappetrinn og rekkverk er større en 10 cm der sikringstiltak bør utføres på begge trappeløp.

- Åpninger i rekkverk er større enn dagens forskriftskrav til rekkverk i trapper.
- Rekkverkshøyder er under dagens forskriftskrav til rekkverk i trapper.
- Åpninger mellom trinn i innvendig trapp er større enn dagens forskriftskrav.
- Det mangler håndløper på vegg i trappeløpet.

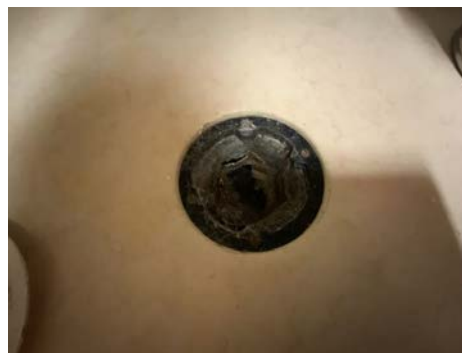
Eldre vaskerom fra opprinnelig før 1997. Ingen dokumentasjon på vaskerommets oppføring foreligger. Gjenværende forventet levetid ansees som utgått det kommende oppussing på kort sikt er påregnelig. Belegg på gulv og impregnerte våtromsplater på vegg. Opplegg til vaskemaskin og tørketrommel. Tg 3 er automatisk satt grunnet vaskerom er fra opprinnelig før 1997 og regler fra ny avhendingslov 2022. Vaskerom er dog normal fungerende for dagligdags bruk iht. eiers opplysninger.

Kontroll av sluk.

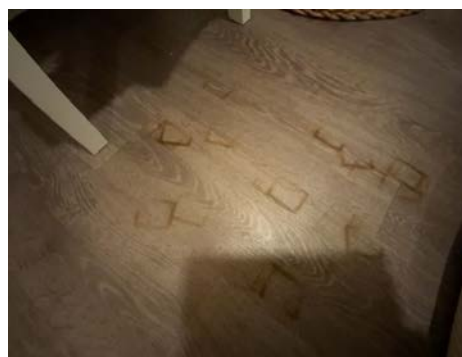
Det blir registrert varmeklekker på deler av gulvbelegget som har oppstått ved trimsykkel plassert på gulvet med varmekabler i gulvet på. Varmeflekker er kun et visuelt avvik.

Det blir registrert varmeklekker på deler av gulvbelegget.

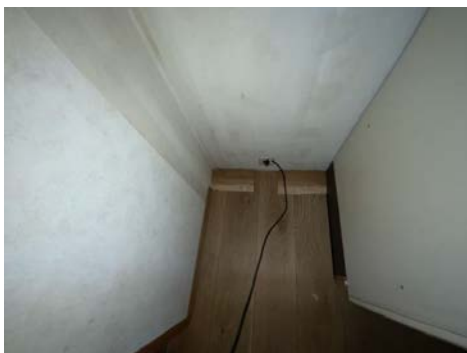
Kontroll bak kjøleskap. Ingen tegn til fukt eller skader på befaringsdagen.

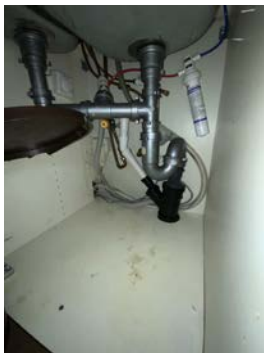
Røropplegg av eldre kobberør. Vannrør i benkeskap fra 2022 iflg. eier. Røranlegget er ikke kontrollert av den grunn at dette krever spesielt utstyr og kompetanse.

Med tanke på alder og materialvalg ansees rør som tilfredsstillende men kommende modernisering av røropplegg kan heller ikke utelukkes på sikt. Ingen negative avvik observert, og/eller opplyst av eier. Waterguard i benkeskap på kjøkken for god sikring av lekkasjevann.

Besiktigelse av røropplegg i benkeskap på kjøkken.

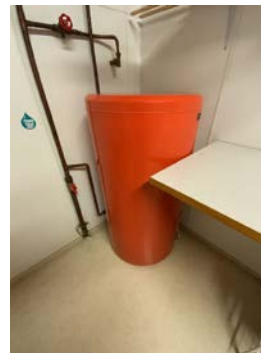
Varmtvannsbereider ca. 200 L fra byggeår plassert på vaskerom. Rom med sluk for lekkasjevann. Normalt vil fabrikkår indikere tilstanden og samtidig forventet levetid ut fra en gjennomsnittsbetraktning.

Besiktigelse av bereder.

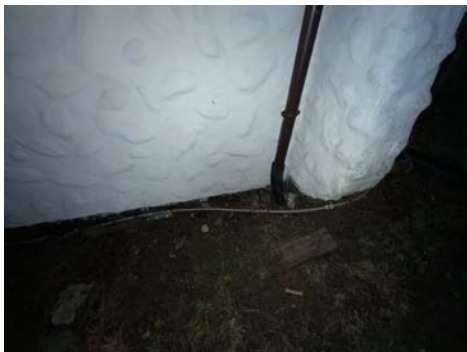
Drenering fra byggeår. Grunnet skjult i byggegrunn er materialvalg ikke mulig å konstatere. Drenering ble kontrollert fra bakkeplan der det ukjent for undertegnende vdr. dreneringens tilstand videre under grunn. Synlig fuksikring på kontrollstedene.

Kontroll av drenering/fuksikring.

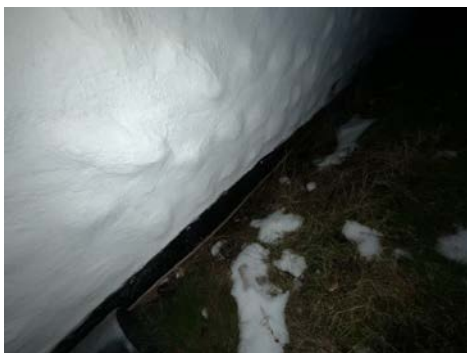
Kontroll av drenering/fuksikring.

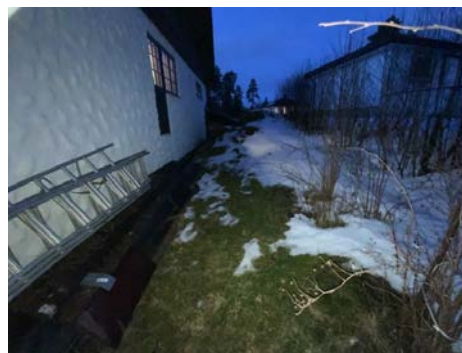
Det er viktig at terrenget heller riktig i områder ved grunnmuren, nemlig at det er tilfredsstillende hellingsgrad ut fra grunnmuren. Overflatevann skal hurtigst mulig vekk for å unngå unødvendige fuktbelastninger på utvendig fuksikring og drenering. Ideelt bør det i en avstand på ca. 3 meter være god helning vekk fra husets grunnmur. Helling på grunn rundt boligen fremstod som fungerende på befaringsdagen. Det gjøres for øvrig oppmerksom på at utvendig grunn kan forandre seg over tid som vil medføre variasjoner og påfølgende tiltak for utbedring. Helling på oversiden av boligen har noe mothelling.

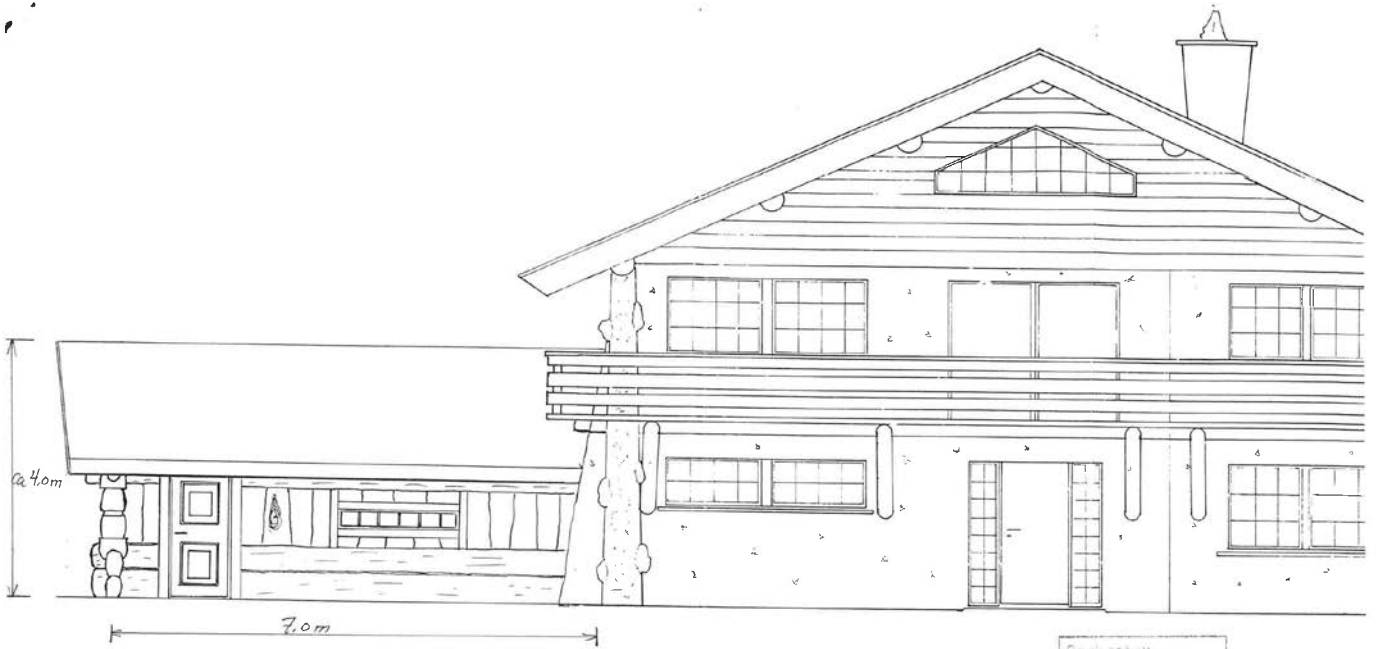
FASADE SYD

FORANDRET GARASJE FASADE	
GODKJENT FOR AV ULLEGAAR BYGGERÅD	
G. NR. 47	B. NR. 83
KARLSTADUN. 19	2040 KLØFTA
1: 50	
OLE GUNNAR AULIE

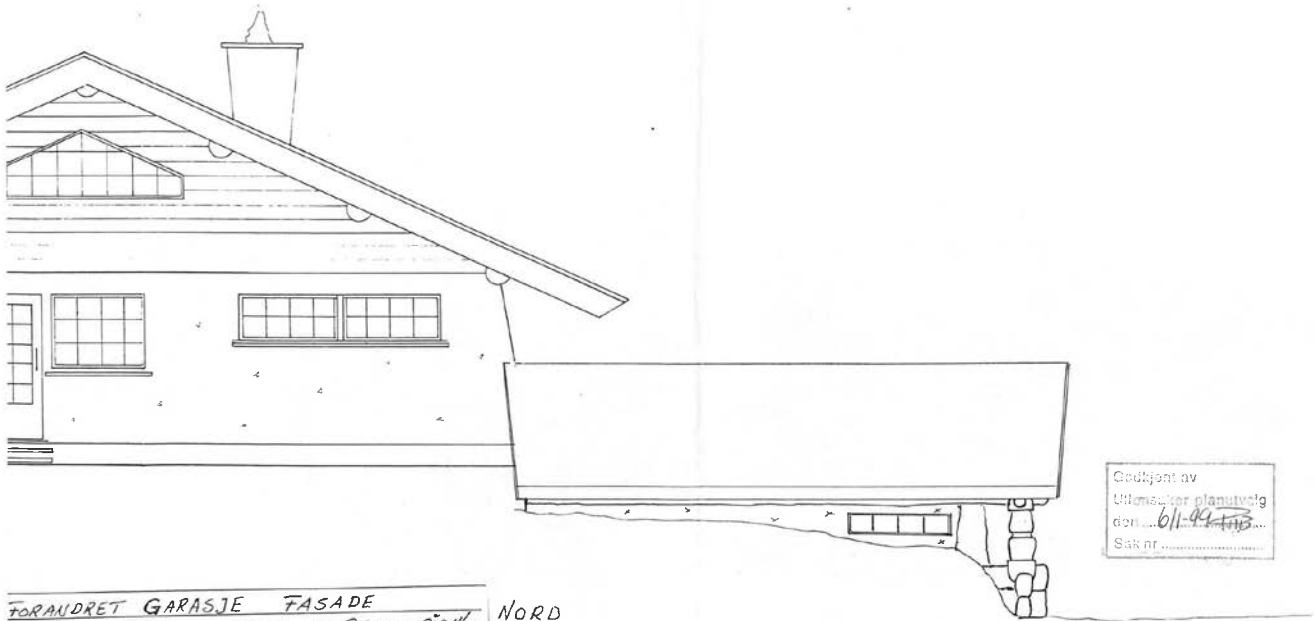
NORD

FORANDRET GARASJE FASADE
 GODKJENT FOR AV ULLEVAKER BYGGENSØK 1/88
 S. NR. 47 B. NR 83
 KARLSTADVN. 19 2046 KLØFTA
 1:50
