# Tilstandsrapport

Boligbygg med flere boenheter

Sørlogata 10 B, 0577 OSLO

# gnr. 229, bnr. 148

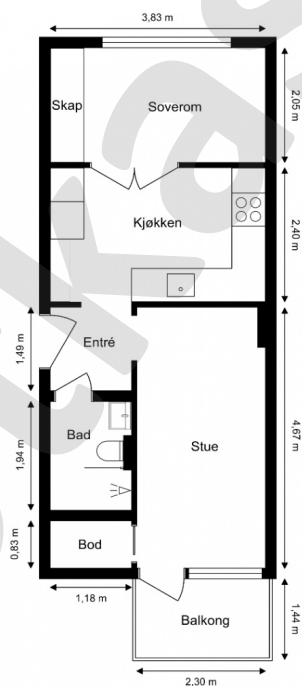
Plantegningen er kun en illustrasjon av etasjen og er ikke i målestokk.
