Tilstandsrapport

Enebolig

Strandvegen 18, 7760 SNÅSA

Rapportdato: 29.01.2025

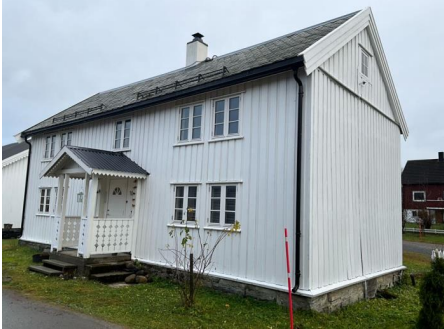
ENEBOLIG

Byggeår
1880
