Leilighet
Bjarne Haugens gate 41
1475 Lørenskog

Boligens tekniske tilstand:

OM EIERSKIFTERAPPORT™

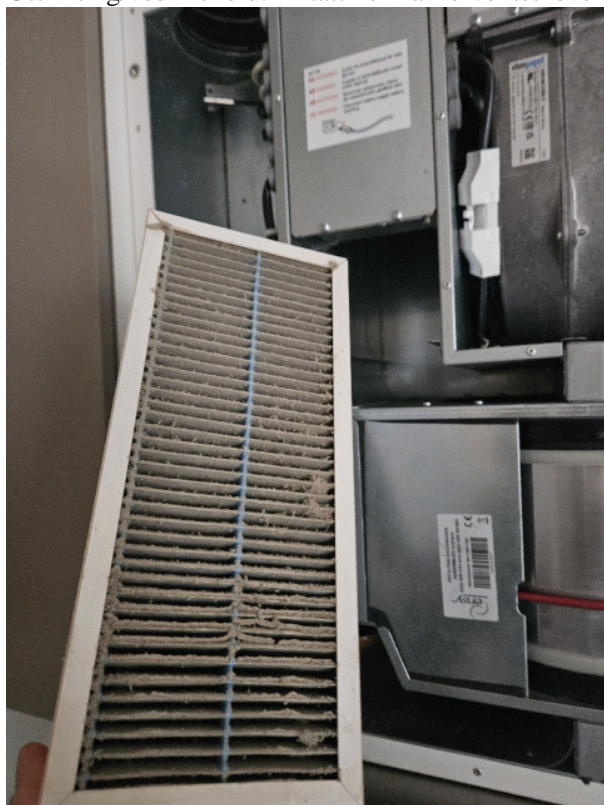
Utskifting/vedlikehold: Avtrekksvifter anbefales skiftet ut etter 15 år.

Utskifting/vedlikehold: Antatt normal forventet lever til før utskifting av balansert anlegg er 15 -20 år.
