**Prisant.:** Kr 4 150 000,-  
**Omkostn.:** Kr 105 100,-  
**Total ink omk.:** Kr 4 255 100,-  
**Selger:** Tormod Bjørnerud  
Hege Yvonn Kjelvik

**Salgsobjekt:** Enebolig  
**Eierform:** Eiet  
**Byggeår:** 1960  
**BRA-i/BRA Total** 201/227 kvm  
**Tomtstr.:** 890 m<sup>2</sup>  
**Soverom:** 5  
**Antall rom:** 6  
**Gnr./bnr.** Gnr. 98, bnr. 629  
**Oppdragsnr.:** 1101250033

# Meget velholdt og innholdsrik enebolig på Hofgårdløkka!

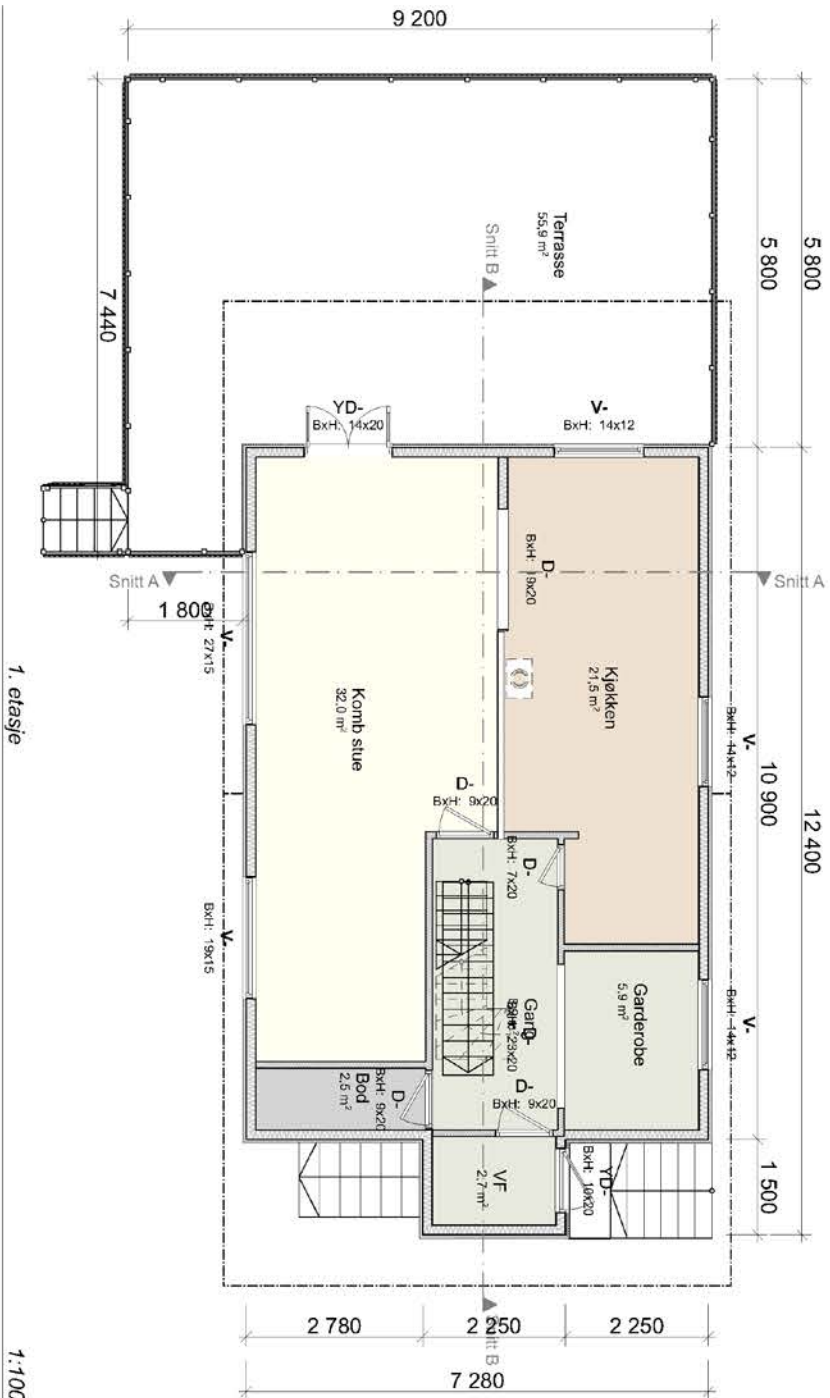
1. etasje

1:100

1.etg. inneholder entre, trappegang med romslig garderobe, kjøkken med åpen løsning til stor spisestue, videre både stue og tv-stue.

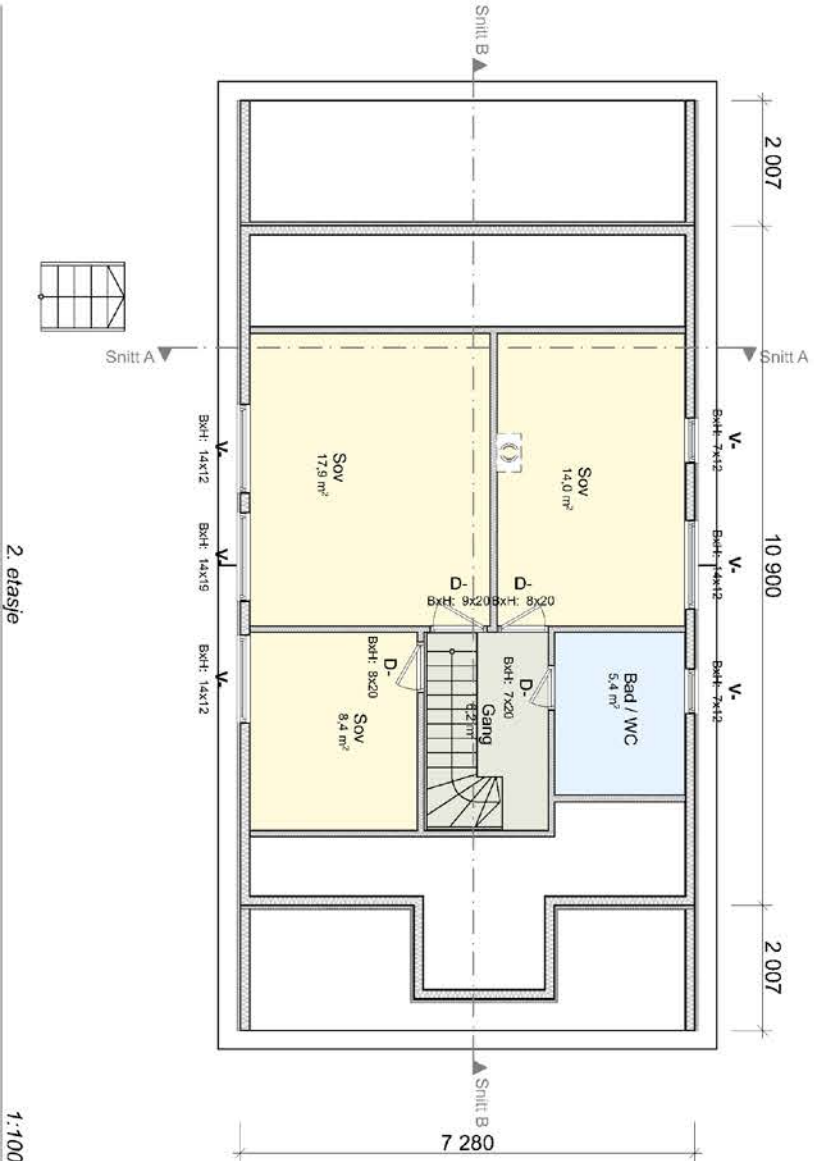
| Arealer | BVA: | BRA: |
| Hus: | 151.8 m² | 201.4 m² |

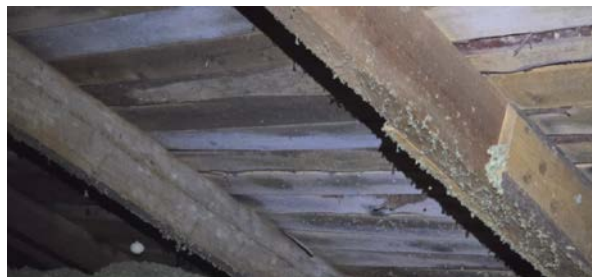
Taktekkingen er av betongtakstein. Taket er besiktiget fra bakkenivå. Siden taket (takkonstruksjon, takteking og skorstein) kun er observert fra bakkenivå, er vurderingen begrenset av dette. Det er ikke sikkerhetsmessig forsvarlig å bevege seg ut på taket eller observere fra stige. Selv om det ikke er avdekket skader under befaringen, betyr ikke dette at det ikke foreligger skader som en besiktigelse på taket kan avdekke. Vær oppmerksom på denne risikoen. En undersøkelse av taket kan utføres av en fagperson under tilstrekkelige sikkerhetsforhold. Undertak av rupanel, inspisert fra loftsluken. Tak ble tekket om i 1995, i følge tidligere takst.

Det er svartsopp og fuktmerker i undertak, spesielt i nedkant ved isolasjonen.

Det ble målt normale fuktverdier på befaring. Disse vil variere med årstider og temperaturer.

Mose som blir liggende på taksteinen vil gi økt fuktbelastning på takstein.

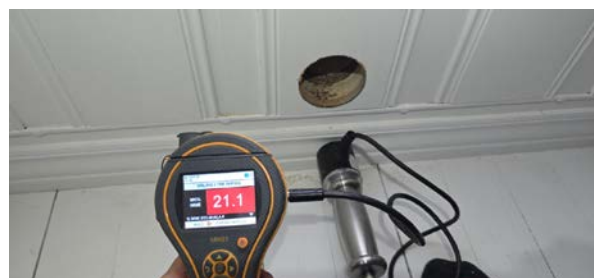
### ! TG 2 Rom Under Terreng

Det er noen sprekker i mur, spesielt rundt vinduer i bod.

Kjellerlemmene er ikke tette. Det er fuktmerker i bunn av trapp og svelling i dør. Fare for vanninnsig ved styrtregn pga lav terskelhøyde.

Det ble målt opp til 22 vekt% fukt med hammerelektroder i bjelkelag i kjeller. Det er hullborret i vegg under terreng. 21 vekt% målt med hammerelektrode i svill. Det ble målt 23 vekt% i treull-plater.

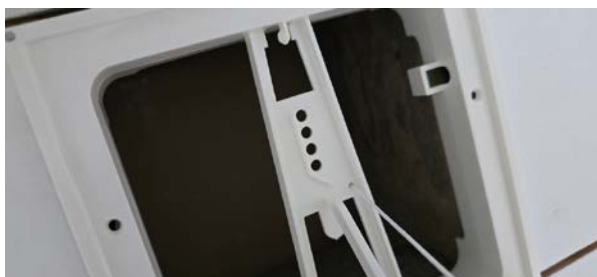
## TG 1 Varmtvannstank

Varmtvannsbereder på 200 liter plassert på vaskerommet.
