**Prisant.:** Kr 4 150 000,-  
**Omkostn.:** Kr 105 140,-  
**Total ink omk.:** Kr 4 255 140,-  
**Selger:** Tormod Bjørnerud  
Hege Yvonn Kjelvik

**Salgsobjekt:** Enebolig  
**Eierform:** Eiet  
**Byggeår:** 1960  
**BRA-i/BRA Total** 201/227 kvm  
**Tomtstr.:** 890 kvm  
**Soverom:** 5  
**Antall rom:** 6  
**Gnr./bnr.** Gnr. 98, bnr. 629  
**Oppdragsnr.:** 1101250033

# Meget velholdt og innholdsrik enebolig på Hofgårdløkka!

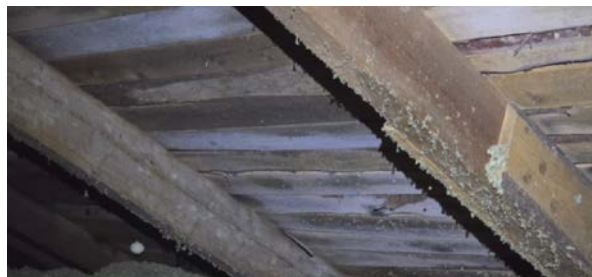
Taktekkingen er av betongtakstein. Taket er besiktiget fra bakkenivå. Siden taket (takkonstruksjon, takteking og skorstein) kun er observert fra bakkenivå, er vurderingen begrenset av dette. Det er ikke sikkerhetsmessig forsvarlig å bevege seg ut på taket eller observere fra stige. Selv om det ikke er avdekket skader under befaringen, betyr ikke dette at det ikke foreligger skader som en besiktigelse på taket kan avdekke. Vær oppmerksom på denne risikoen. En undersøkelse av taket kan utføres av en fagperson under tilstrekkelige sikkerhetsforhold. Undertak av rupanel, inspisert fra loftsluken. Tak ble tekket om i 1995, i følge tidligere takst.

Det er svartsopp og fuktmerker i undertak, spesielt i nedkant ved isolasjonen.

Det ble målt normale fuktverdier på befaring. Disse vil variere med årstider og temperaturer.

Mose som blir liggende på taksteinen vil gi økt fuktbelastning på takstein.

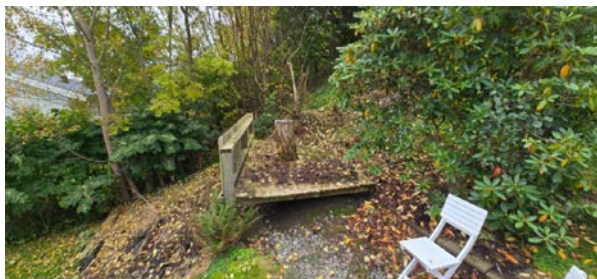
Treverket er noe værslitt. Det ble observert noe svikt i terrassen. Frittliggende plattingen har store råteskader. Den må beregnes oppgradert eller fjernet.

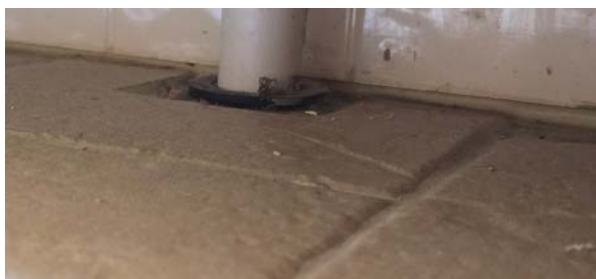
- Det er påvist at høydeforskjell fra topp slukrist til gulv/synlig topp membran ved dørterskel er mindre enn 25 mm.
- Det er påvist at noen fliser har bom (hulrom under).
- Det er påvist avvik i fallforhold til sluk i forhold til krav i forskrift på byggetidspunktet.

- Ved utettheter i membran/tettesjikt er det høy risiko for at vann trenger gjennom konstruksjonene og kan medføre fuktskader.

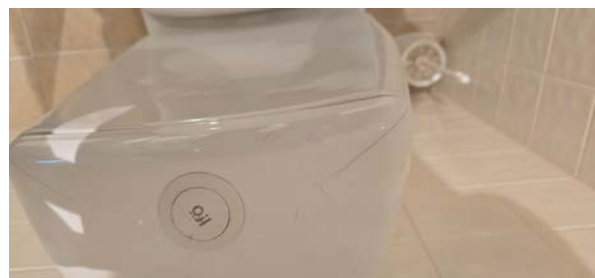
- Det er påvist riss/sprekker i utstyr på våtrommet.

Sisternelokket bør skiftes.

Det anbefales etablering av silikonfuge mot vegg ved kommode med vask.

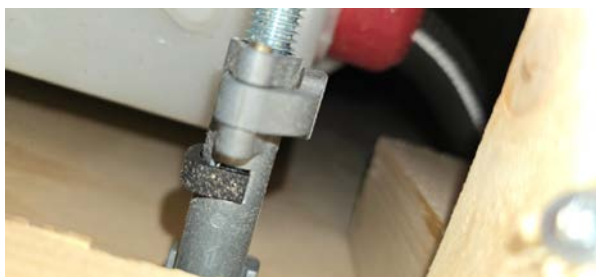
- Dersom tiltaket ikke utføres er det fare for fukt inn i tilleggende konstruksjoner.

Det bør gjøres undersøkelser om det går ann å gjøre tiltak ved sluk, slik at det ikke vil bli vannansamlinger.
