Tilstandsrapport

Leilighet i 1. etg. i flermannsbolig

Rambergveien 18, 3115 TØNSBERG

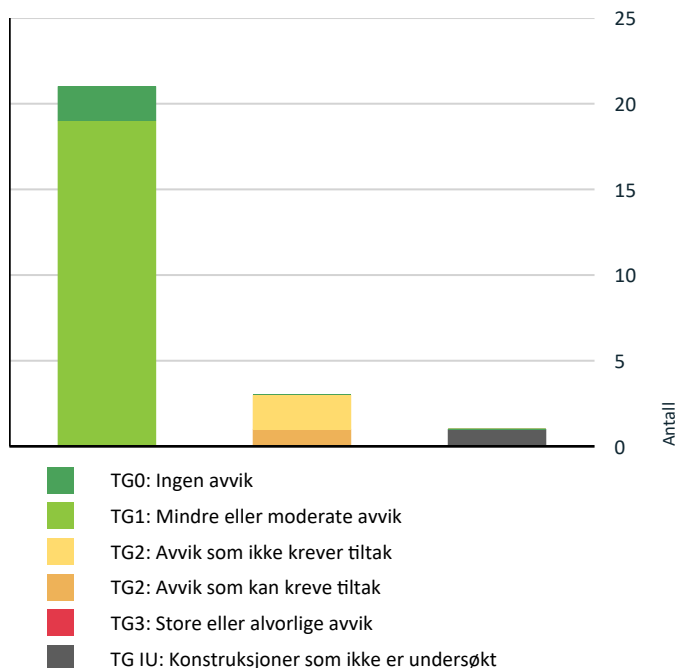
Fordeling av tilstandsgrader

Sammendrag av boligens tilstand
