Grensedalen 66, 5306 ERDAL

**Innholdsrik familiebolig over to plan m/mulighet for hybelleil. 6 soverom & 2 stuer. Solrik & barnevennlig beliggenhet!**

**Salgsobjekt:** Enebolig  
**Eierform:** Eiet  
**Byggeår:** 1951  
**BRA-i/BRA Total** 208/303 kvm  
**Tomtstr.:** 1037.5 m<sup>2</sup>  
**Soverom:** 6  
**Antall rom:** 9  
**Gnr./bnr.** Gnr. 4, bnr. 54  
**Oppdragsnr.:** 1505240323

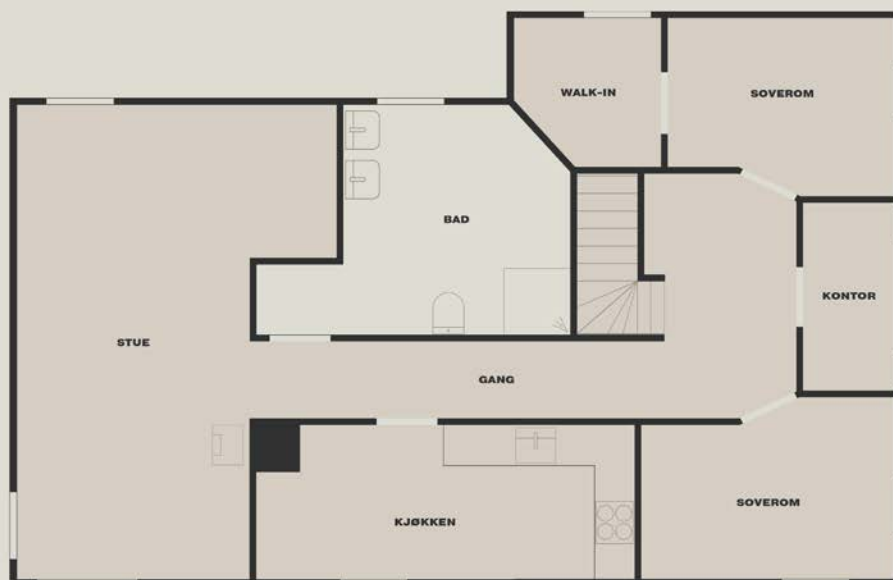
2.etasje

## GRENSEDALEN 66

Plantegningen er en ikke målbar illustrasjon og avvik kan forekomme.

1. Etasje: Gang, to bad, bad, vaskerom, fire soverom, stue.
2. Etasje: Gang, bad, to soverom, kontor, garderobe, stue, kjøkken

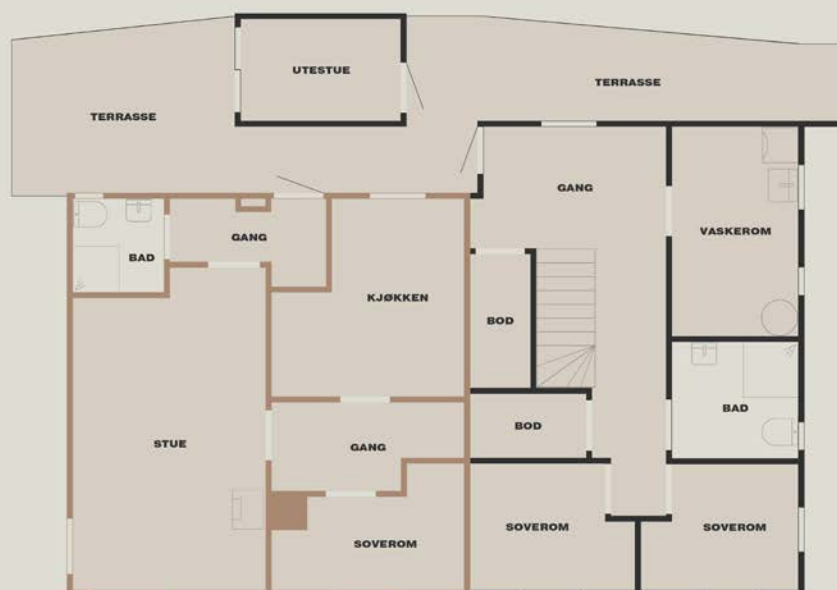
Alternativ plantegning

## GRENSEDALEN 66

Plantegningen er en ikke målbar illustrasjon og avvik kan forekomme.
