Eikebergveien 22 og 24, 1930 AURSKOG

**Landlig tun på 3,5 mål med 2 pene  
tømmerhus i sveitserstil, velholdt  
sjarm, stabbur og låve. Solrikt med  
idyllisk utsikt!**

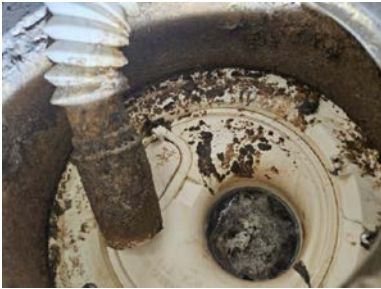
Kontroll av sluk.

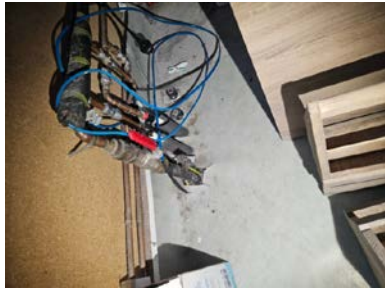
Ikke tilfredsstillende tettesjikt på gulv og vegg.

- Våtrom > 1. Etasje > Vaskerom > Generell: Våtrommet må oppgraderes for å tåle normal bruk etter dagens krav. Rommet har ikke tilfredsstillende tettesjikt på vegg og gulv. Ved en eventuell lekkasje kan vannskader oppstå. Det er observert ekskrementer etter mus i åpen veggkonstruksjon. Kostnadsestimat: 100 000 - 300 000.

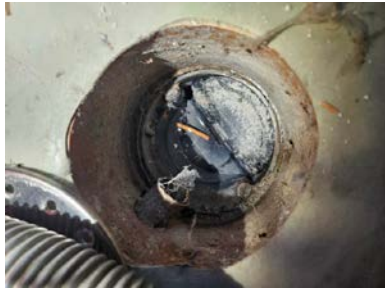
Kontroll av sluk.

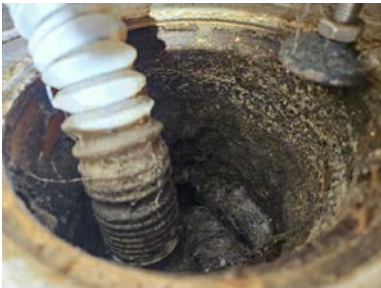
Kontroll av sluk.

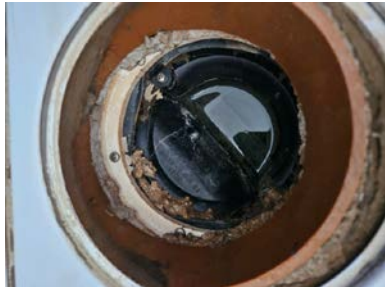
Kontroll av sluk.

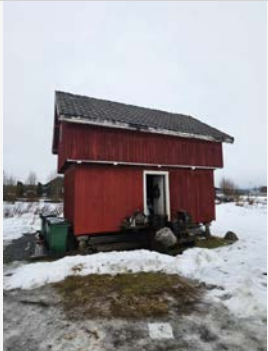
### Stabbur

**Vedlikehold**  
Det må påregnes en del vedlikehold og oppgradering, Utvendig fasade ink. tak og trapp er i dårlig stand.  
Merk: Bygget er ikke tilstandsvurdert

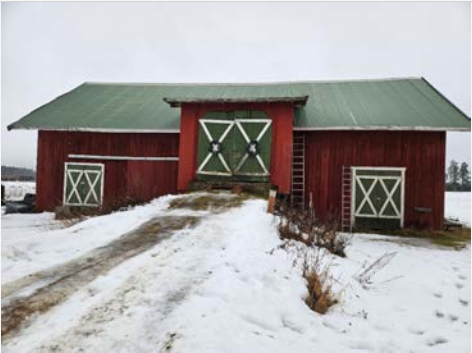
### Låve

**Vedlikehold**  
Det må påregnes en del vedlikehold og oppgradering av utvendig fasade. Innvendig er taket over stallen på vei ned. Fremtidig bruk av bygge vil ha betydning for omfanget av oppgradering og vedlikehold.  
Merk: Bygget er ikke tilstandsvurdert
