# Tilstandsrapport

Enebolig

Harevegen 12, 7670 INDERØY

Oppdragsnr.: 21983-1139

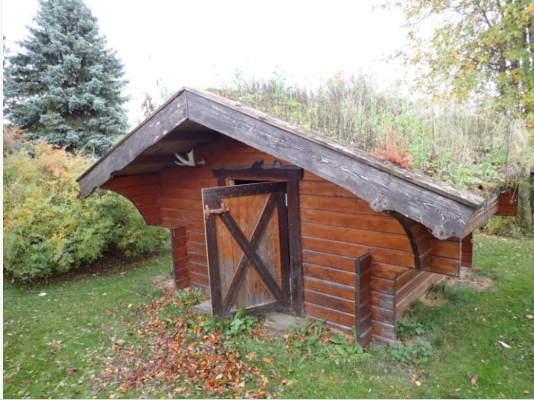
## Hagebod

Det er etablert en hagebod/anneks. Veggen er oppført i treverk og det er utvendig kledd med liggende panel. Taket er et saltak tekket med torv. Innvendig er det et furugulv og panel på vegger og i himling. Boden har et vindu.
