## Nøkkelinformasjon

# Solrikt enderekkehus i barnevennlige omgivelser på Lund! 5 soverom - Praktikantdel - 2

# Om eiendommen

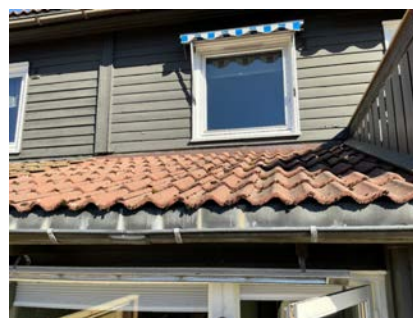
Tilbygg

Tilbygg endevegg med 2 soverom.

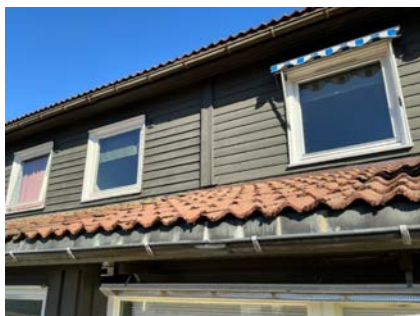
Eldre plastrenne i front

Ytterligere vurdere plastrenner, de lekker ofte i skjøt.

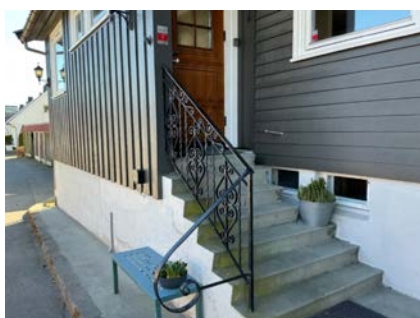
## TG 2 Utvendige trapper

Murt trapp.

- Det er avvik:  
Kun håndløper en side.

- Tiltak:  
Anbefales håndløper begge sider.

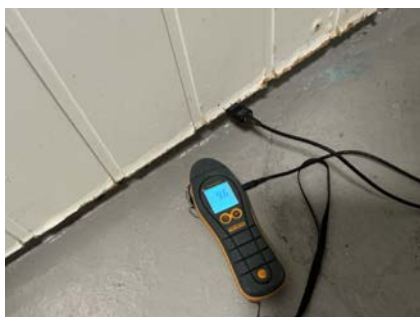
Fuktmåling utført det der et fuktsvelling på veggplater og påforet vegg, ikke tegn til avvik.

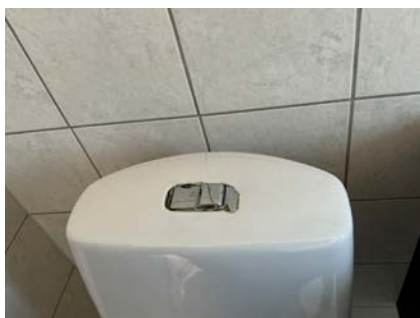
Knekt rundt trykk knapp, funksjonell.

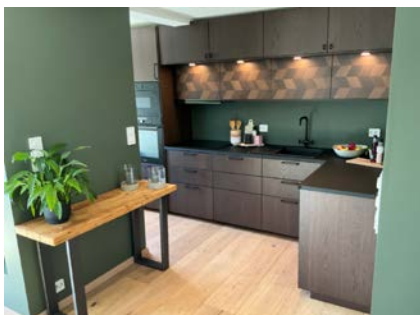
Komfyrvakt montert. Denne skal fungere slik at den slår av strøm steketopp ved evt brann.

Lekkasjesensor montert. Denne skal fungere slik at den stenger vann til oppvaskmaskin dersom den føler lekkasje på sensorledninger.

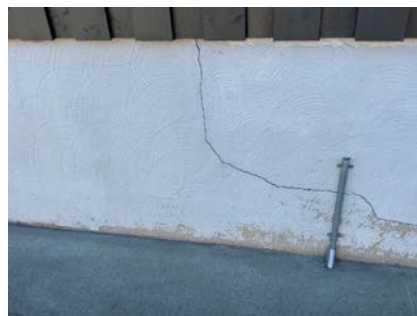
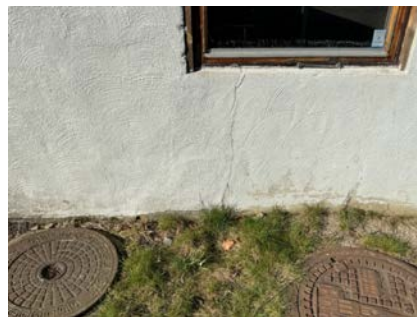
## ! TG 2 Grunnmur og fundamenter

Murt grunnmur.

- Grunnmuren har sprekke-dannelser.

Det er stedvis sprekker i grunnmur og betonggulv. Eier opplyste at boligen er jekket noe fra tidligere for å rette opp i skjevheter. Området er kjent for sig.

- Lokal utbedring må utføres.

Beskrivelse	Sprekk i pussen usikkert om dette går videre inn i grunnmuren. - Grunnmur utbedret i 2021 så det burde ikke være noe problem. arbeid utført med grunnmur ligger ved.
-------------	--
